# **Plano de Manutenção**

## **Predial**

#### **CENTREVENTOS LUIZ HENRIQUE**

#### **DA SILVEIRA – ITAJAI – SC**

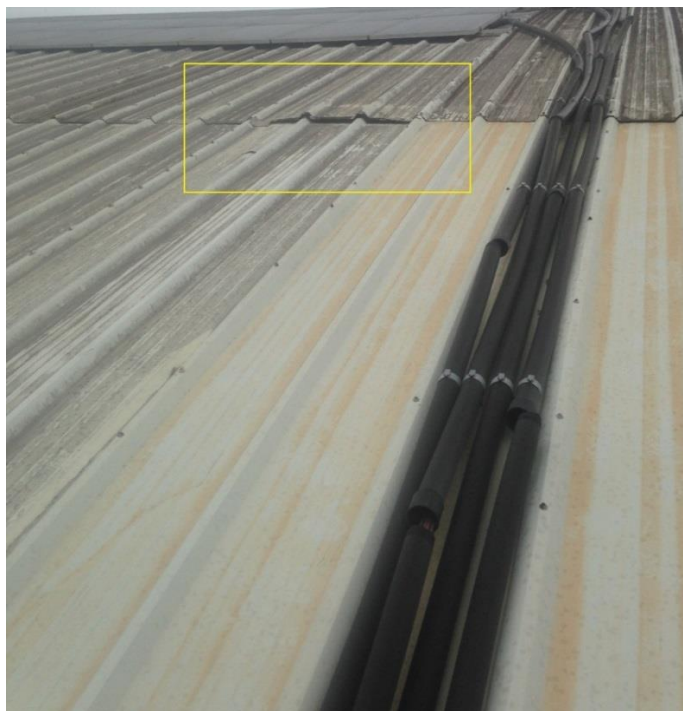
De modo geral, a cobertura do pavilhão principal apresentou bom estado de conservação, com exceção de alguns pontos próximos à estrutura do palco que apresentaram telhas abauladas e com reparos já realizados. Estes reparos provavelmente não atendem mais à suas funções, visto que existem pontos de goteiras exatamente abaixo deste local. O rufo localizado na parede acima da estrutura do palco apresenta pontos de infiltrações e rachaduras, assim como desprendimento do mesmo da parede, devido a utilização incorreta do silicone PU para sua fixação. Existem ainda, algumas telhas soltas próximas à estrutura das placas solares.

Figura 9: Telhado do pavilhão principal, indícios de telhas que sofreram revisões em datas anteriores e não ficaram bem fixadas, permitindo infiltrações de água em dias com chuva.

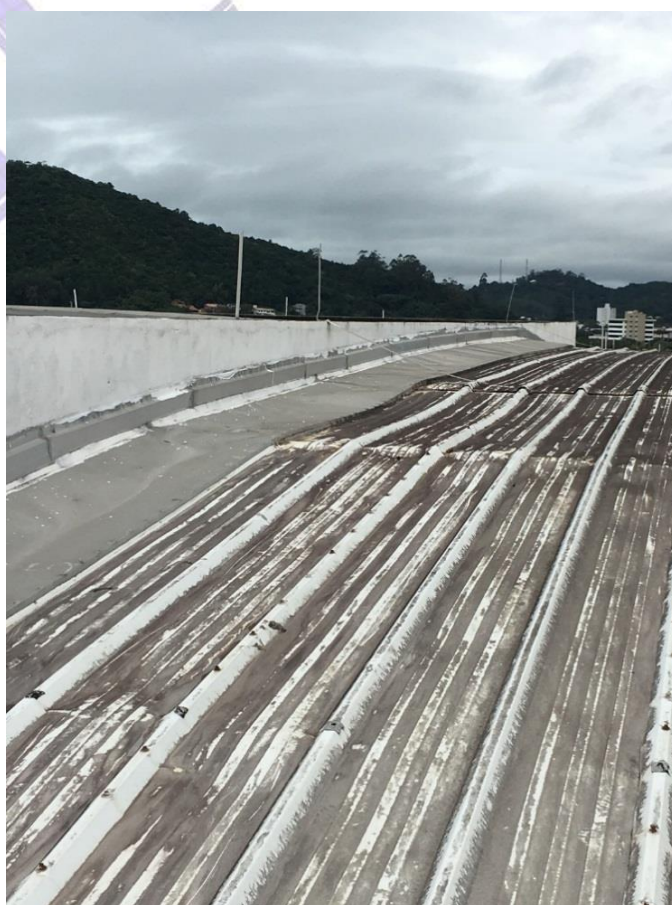
Figura 10: Telhas que sofreram deformações excessivas e possibilitam o acúmulo de água.

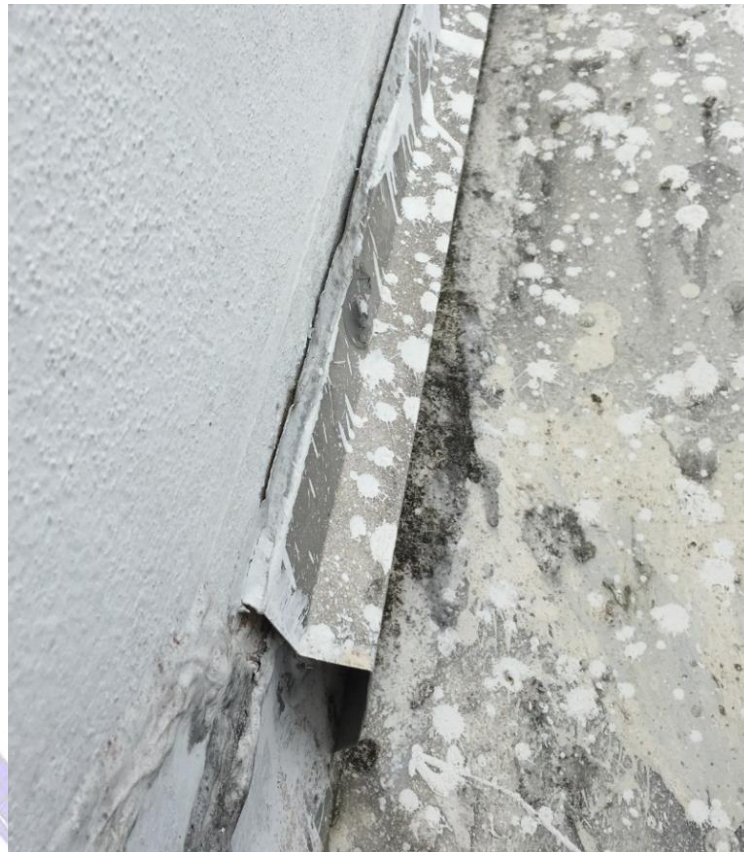
Figura 11: Rufos instalados com silicone PU, ineficaz para esse tipo de situação. Percolação de água entre a parte metálica e a parede.

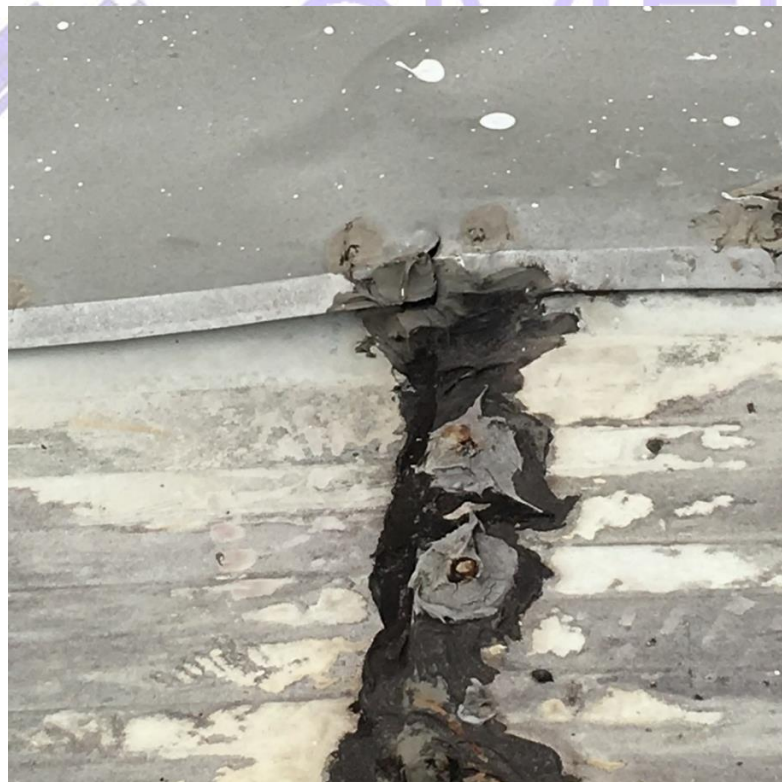
Figura 12: Reparos antigos que não estancam a infiltração de água nos pontos.

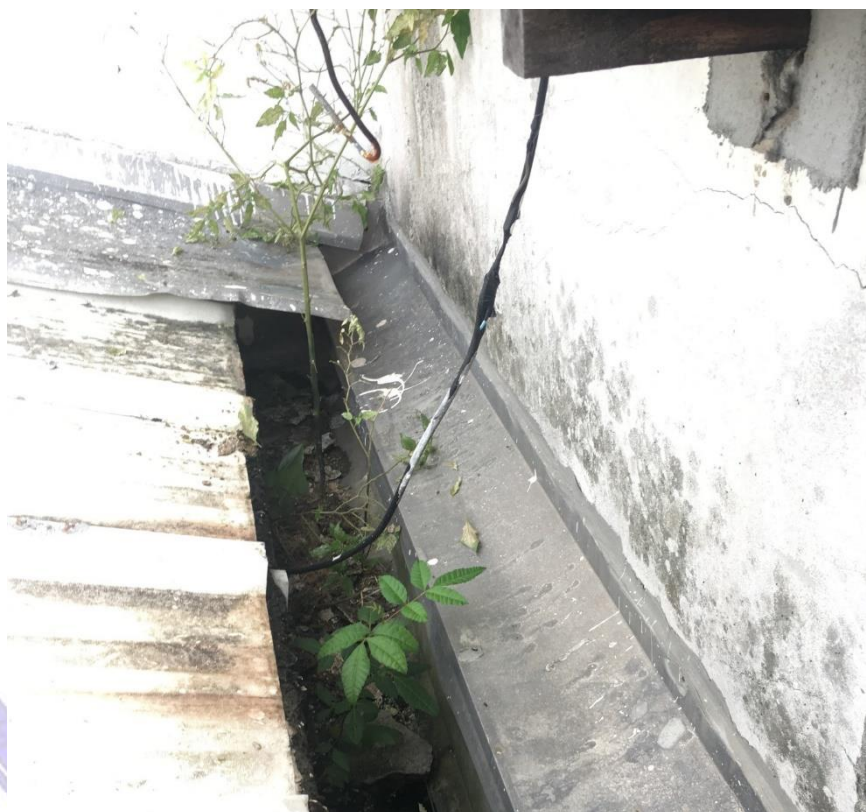
Figura 13: Deve ser realizada a limpeza adequada e periódica das calhas.

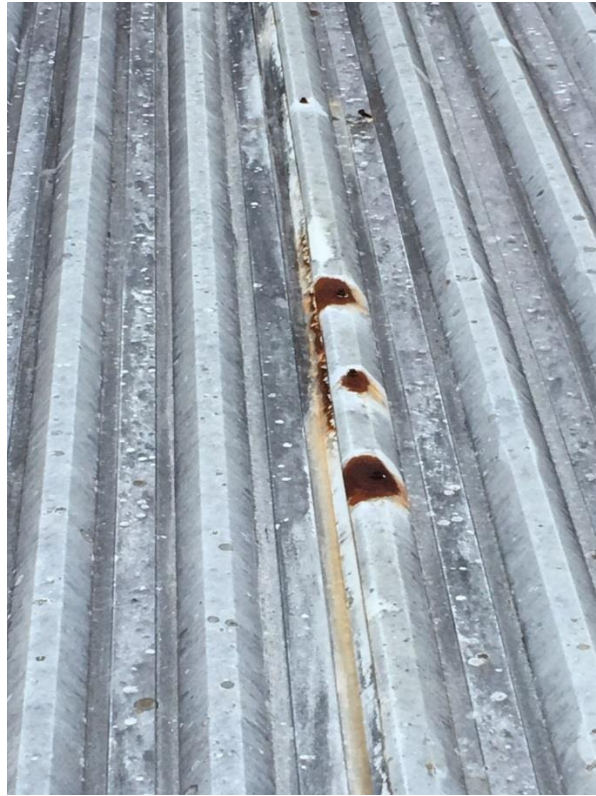
Na cobertura do pavilhão anexo, as telhas apresentam pintura ineficaz contra os efeitos do ambiente local, a grande maioria encontra-se em estado de ferrugem avançado em pontos centrais e, principalmente, em suas extremidades. Grande parte delas possui amassados, o que ocasiona pontos de acúmulo de água, conclui-se que esses pontos irregulares são provenientes de trânsito indevido para manutenção principalmente de equipamentos de comunicação como passagem de cabos e antena pelo local. O atual estado de conservação das telhas inviabiliza a reutilização das mesmas após a reforma. O material apresentou ao longo de seus 10 anos de instalação no local, não ser adequado a longos períodos de exposição às intempéries do meio em que se encontra.

Figura 14: Grande parte dos parafusos apresenta ferrugem avançada que atingiu e espalhou para a folha.

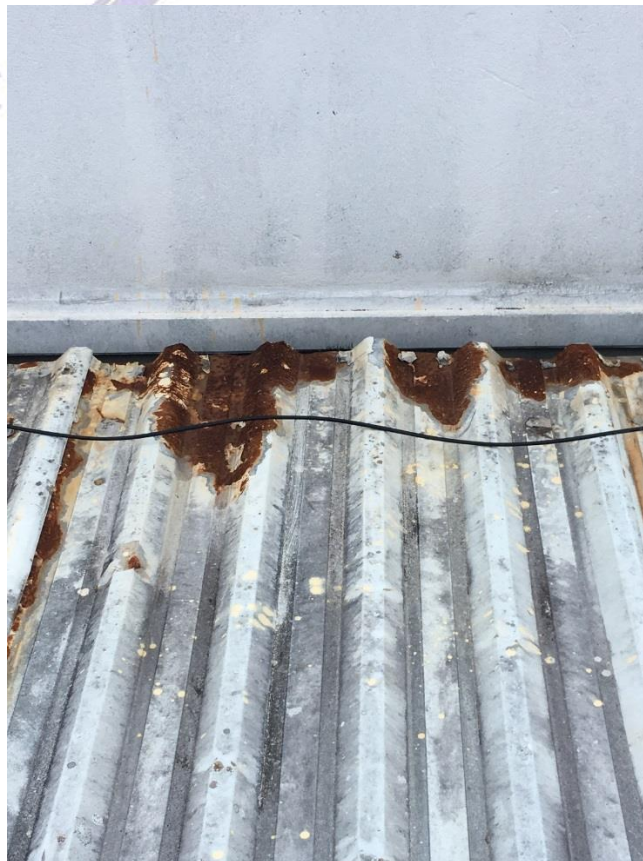
Figura 15: Pontas de telha expostas a ferrugem acelerada.

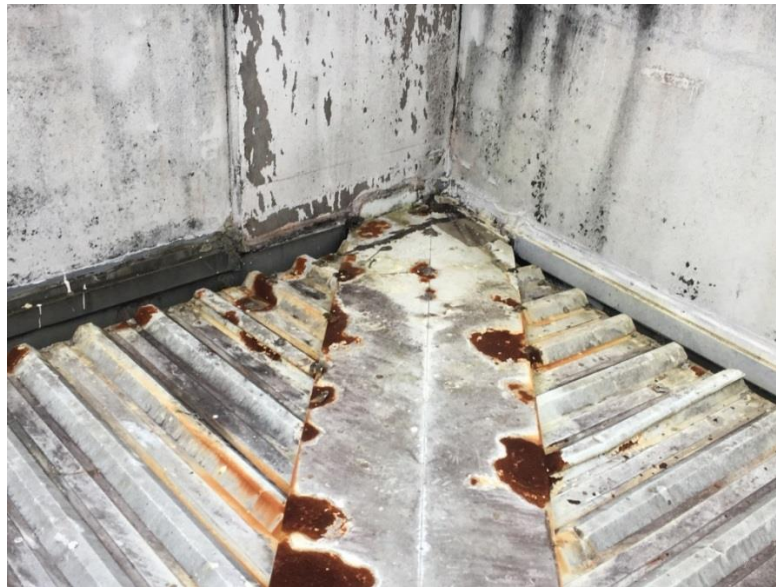
Figura 16: Cumeeiras sem o devido recorte, e com sinal de ferrugem adiantado.

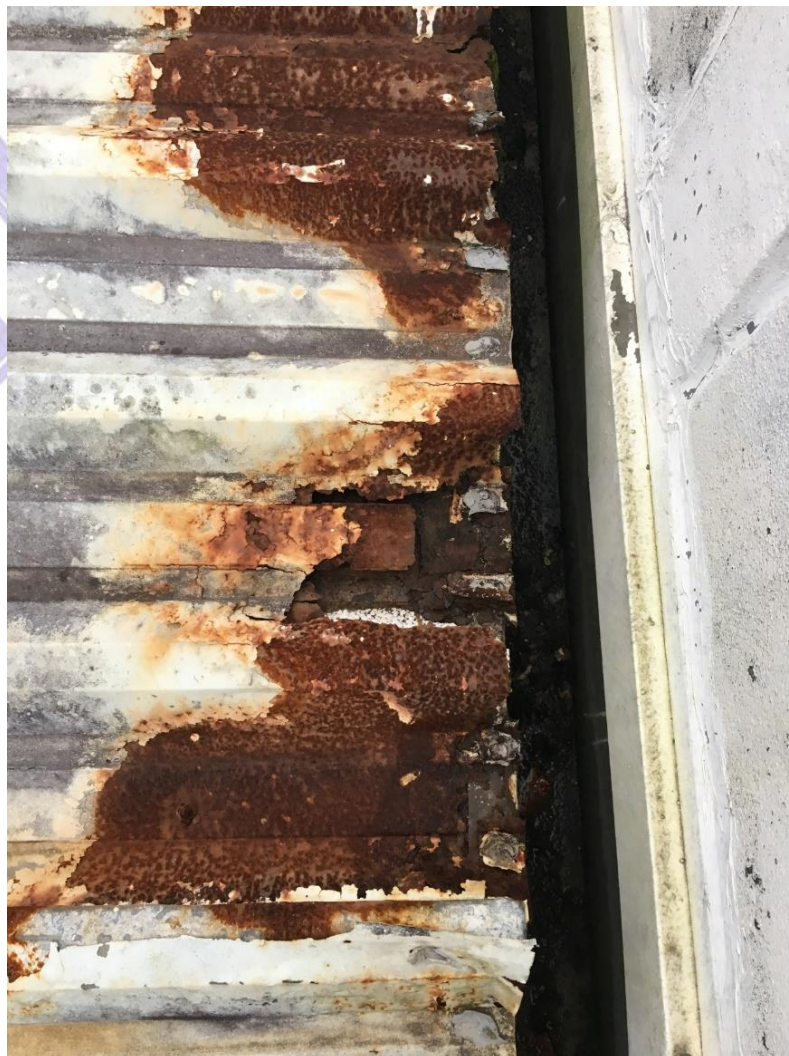
Figura 17: Em grande parte das telhas a ferrugem já atingiu a camada inferior.

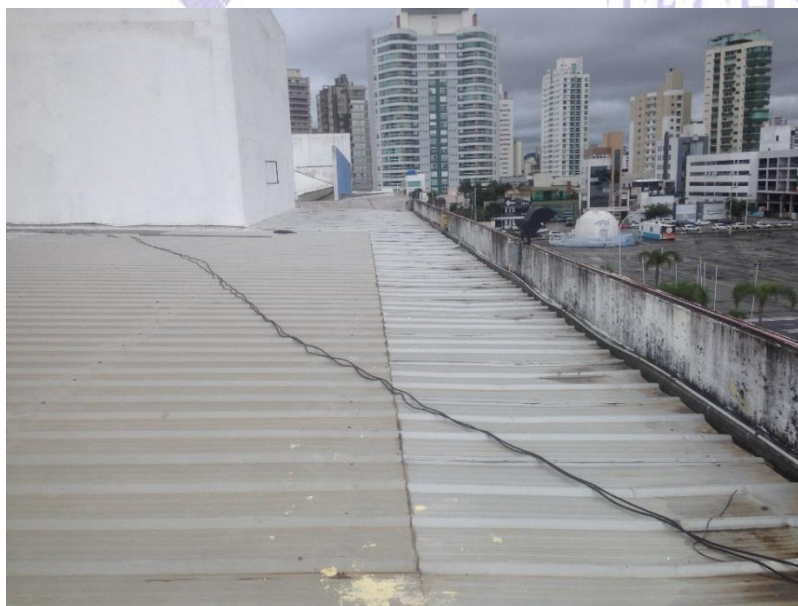
Figura 19: O telhado, de modo geral, apresenta em bom estado, exceto em pontos onde há manutenções e passagem constante de pessoas.

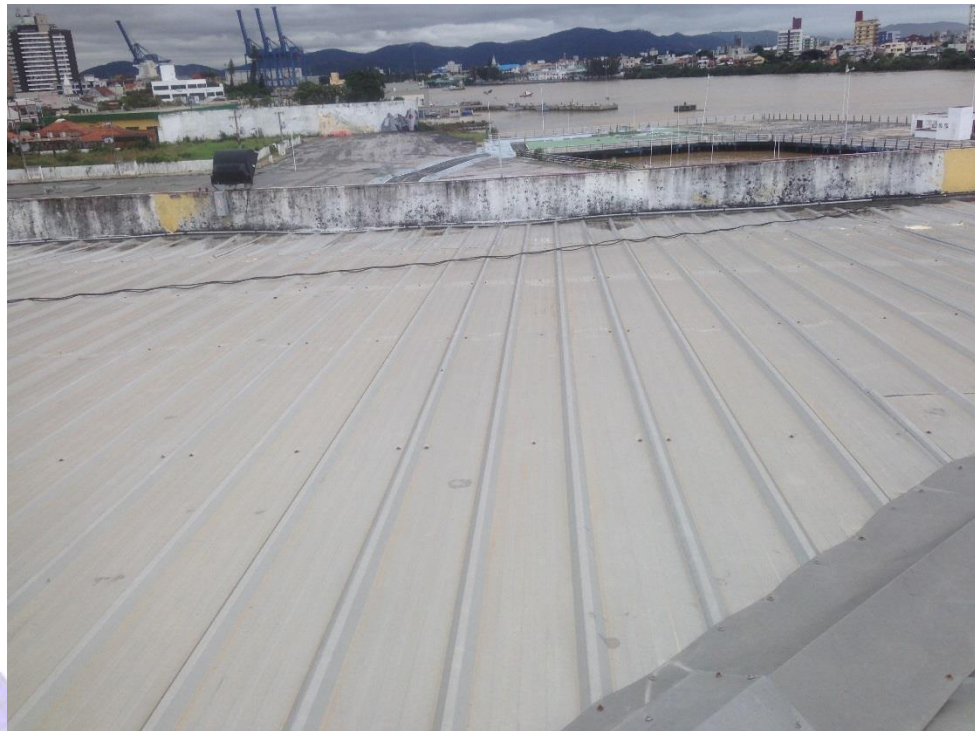
Figura 20: Cumeeiras sem recorte adequado.

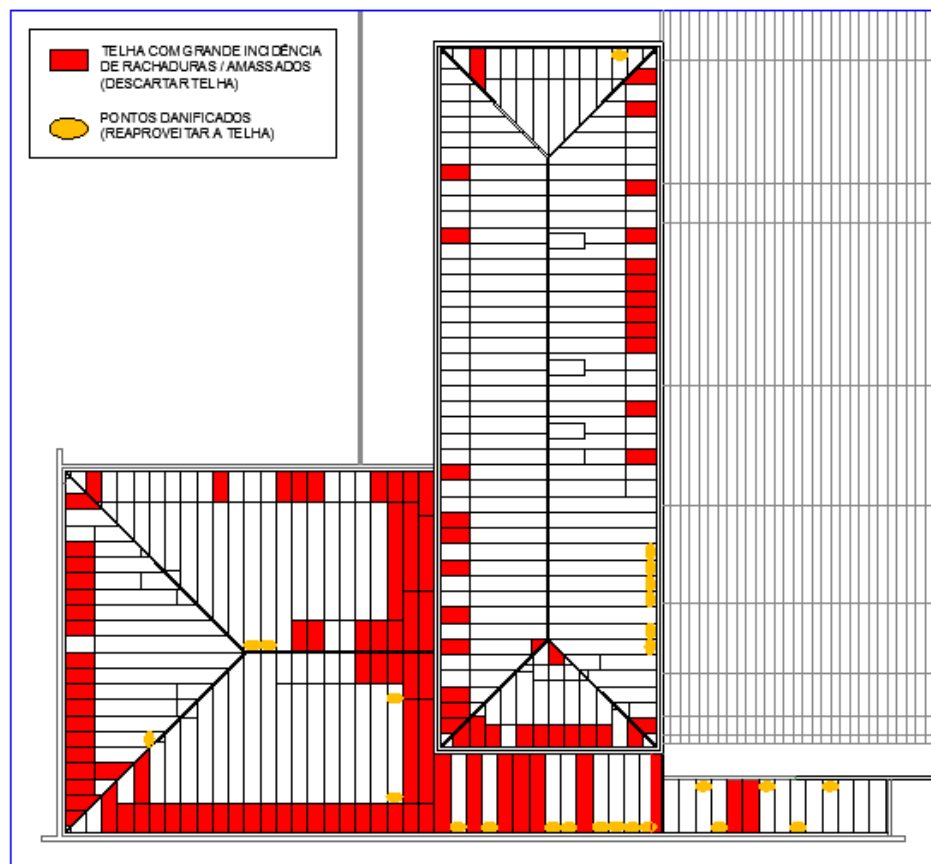
Figura 21: As áreas em vermelho mostram telhas amassadas/rachadas onde, segundo relatos, ocorre o maior tráfego de pessoas.

A via de serviços surge com o intuito de interromper imediatamente o trânsito indevido de pessoas na cobertura do pavilhão do auditório, visto que a quantidade de água que passa pelo telhado devido aos danos causados nas telhas vem trazendo sérios danos ao forro localizado abaixo.

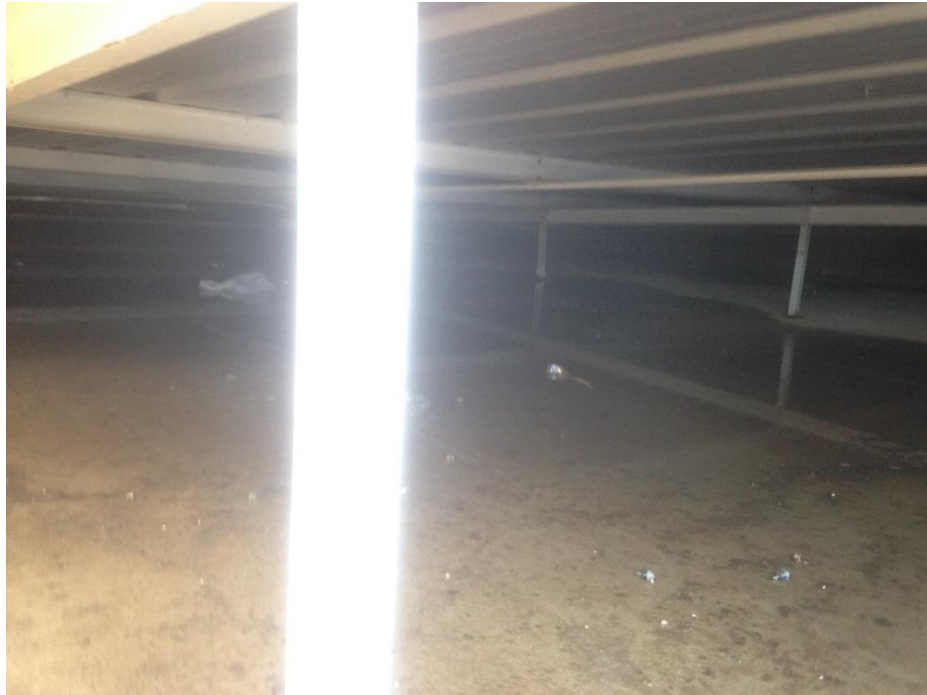
Figura 22: Visita feita em 16 de maio, 3 dias após chuva de média intensidade. A laje apresenta acúmulo de água proveniente das aberturas do telhado.

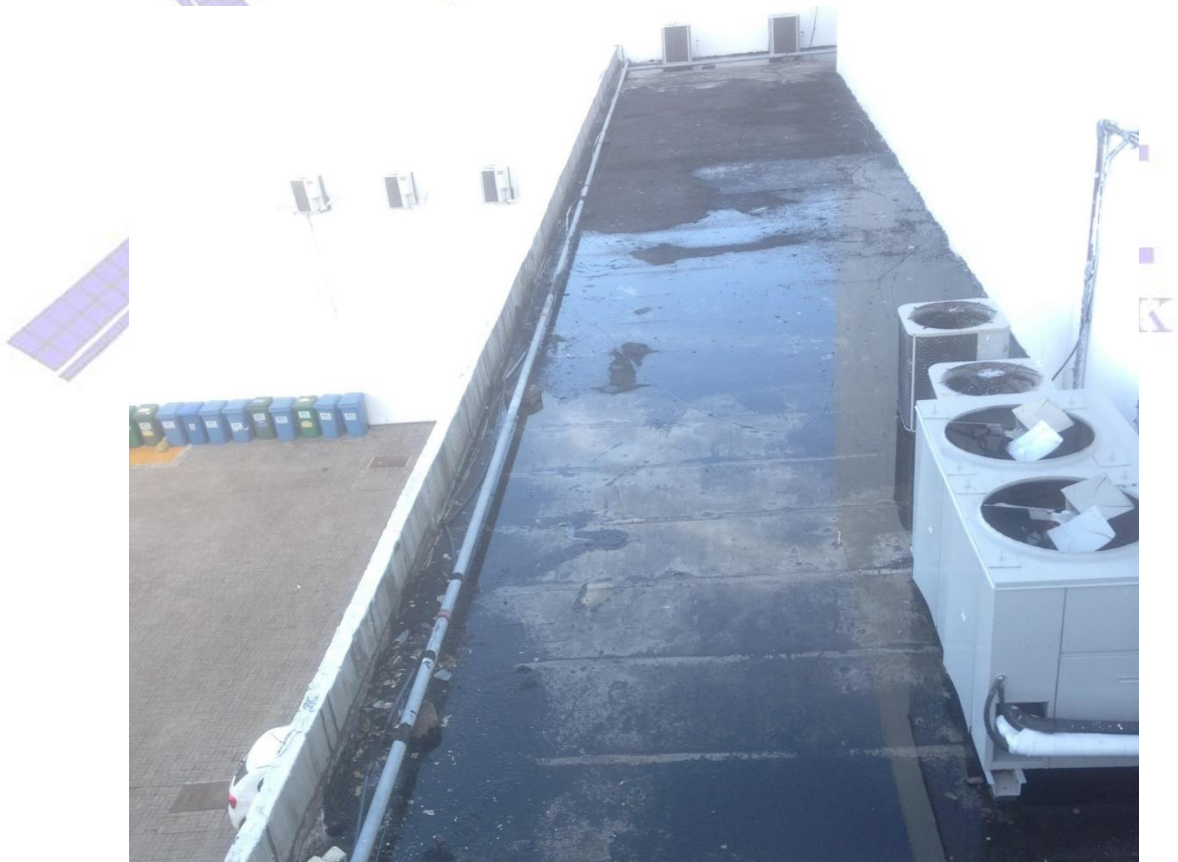
Figura 23: Laje da área técnica das máquinas de ar condicionado, manta asfáltica sem proteção mecânica e falta de caimento adequado para o ralo são as causas para o acúmulo de água. Foto de 16 de maio de 2019, 3 dias após chuva de média intensidade e como se pode observar, a água não havia escoado.

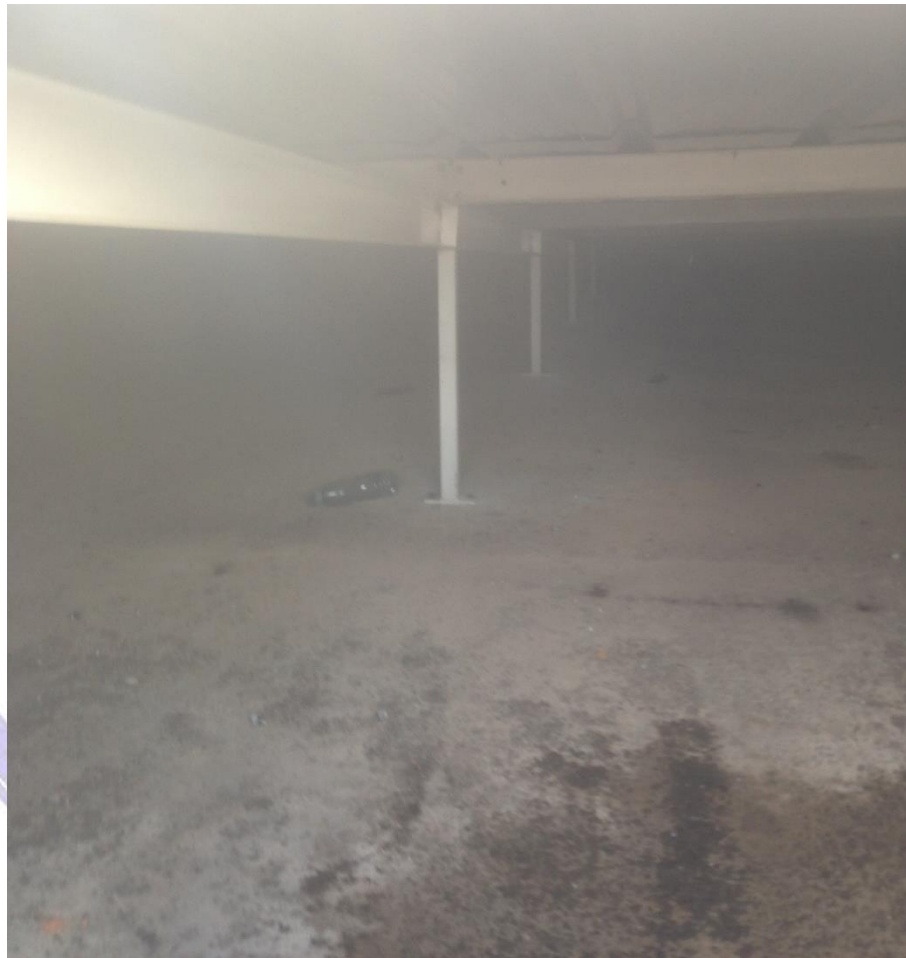
Figura 24: Estrutura metálica em bom estado onde não há acúmulo de água.

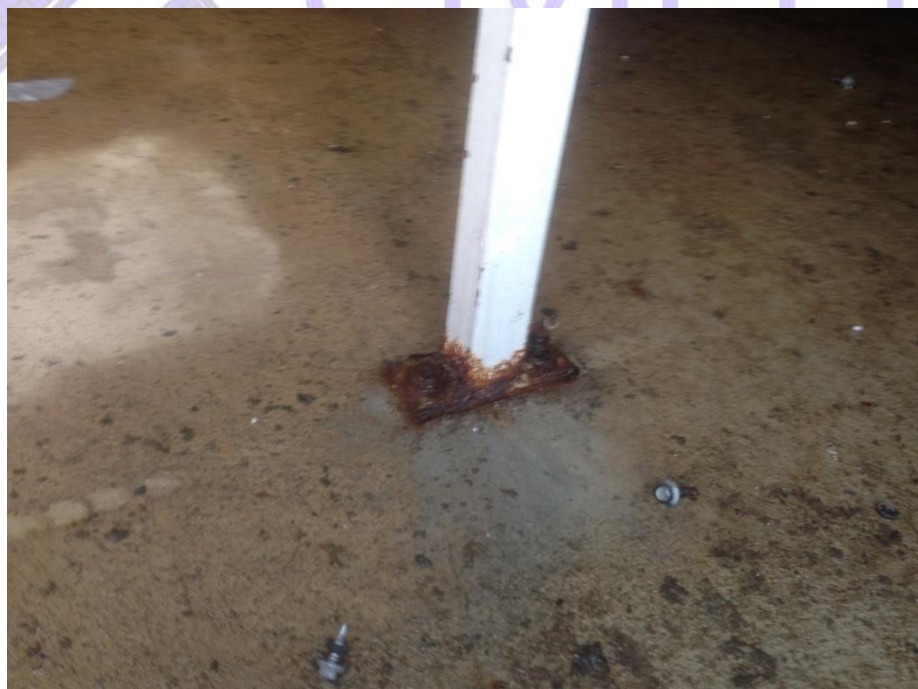
Figura 25: Estrutura metálica em estado de deterioração onde há acúmulo de água. Muitos parafusos, madeiras e outros materiais abandonados abaixo do telhado.

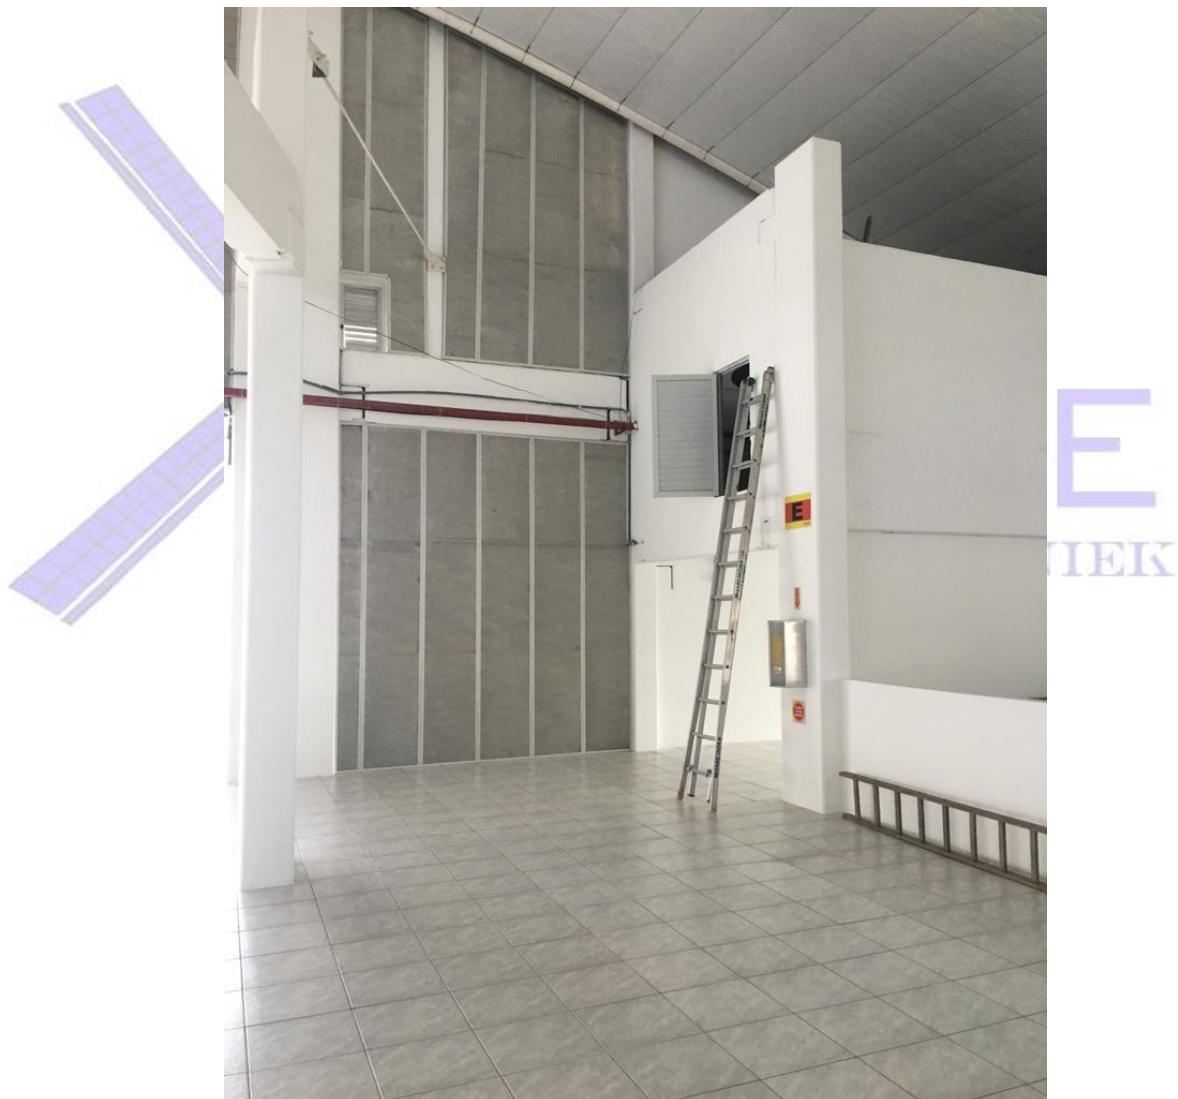
A cobertura que encontra-se sobre a fachada frontal em arco e com vidro possui telhas que apresentam, na maior parte de sua área, um bom estado de conservação. Porém, em suas extremidades próximas à parede, apresentam uma grande incidência de pontos amassados, isso ocorre devido ao trânsito de pessoas durante a utilização dessa área para fixação de *banners* na fachada do edifício.

Figura 26: Porta de acesso a fachada frontal, local de manutenção dos banners de grandes eventos.

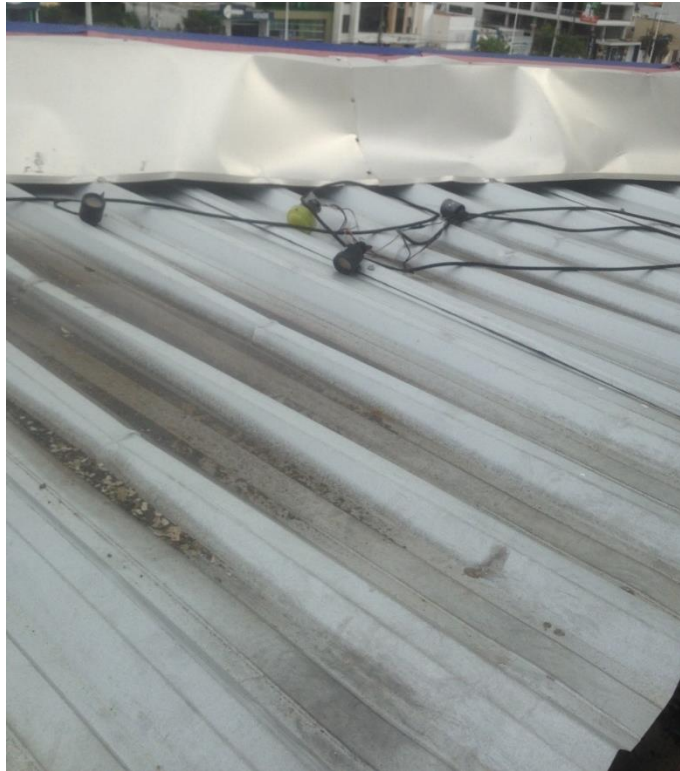
Figura 27: Rufos que não acompanham o recorte da telha, devido à pouca queda da água, existe retorno de água por esses pontos.

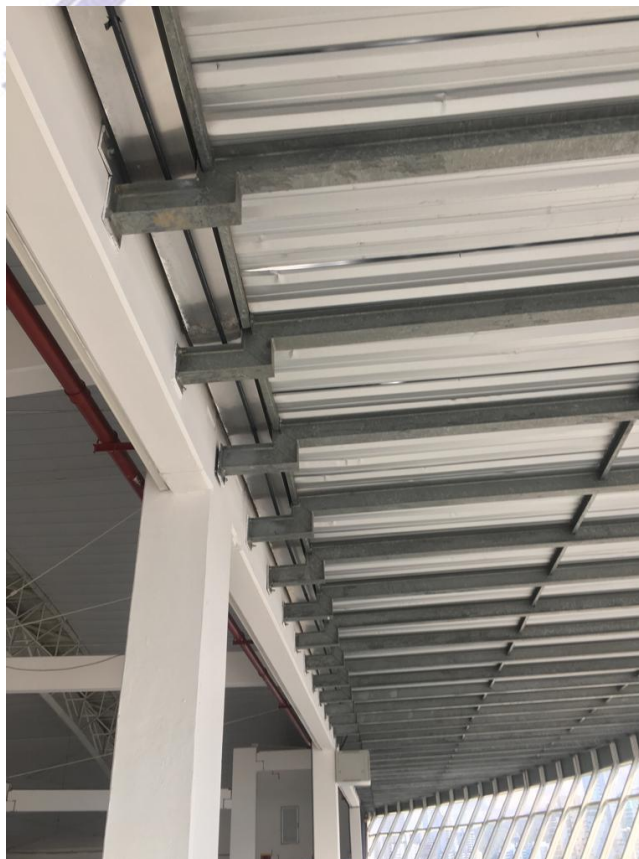
Figura 28: O telhado da fachada frontal já apresenta deformações que possibilitam infiltrações de água.

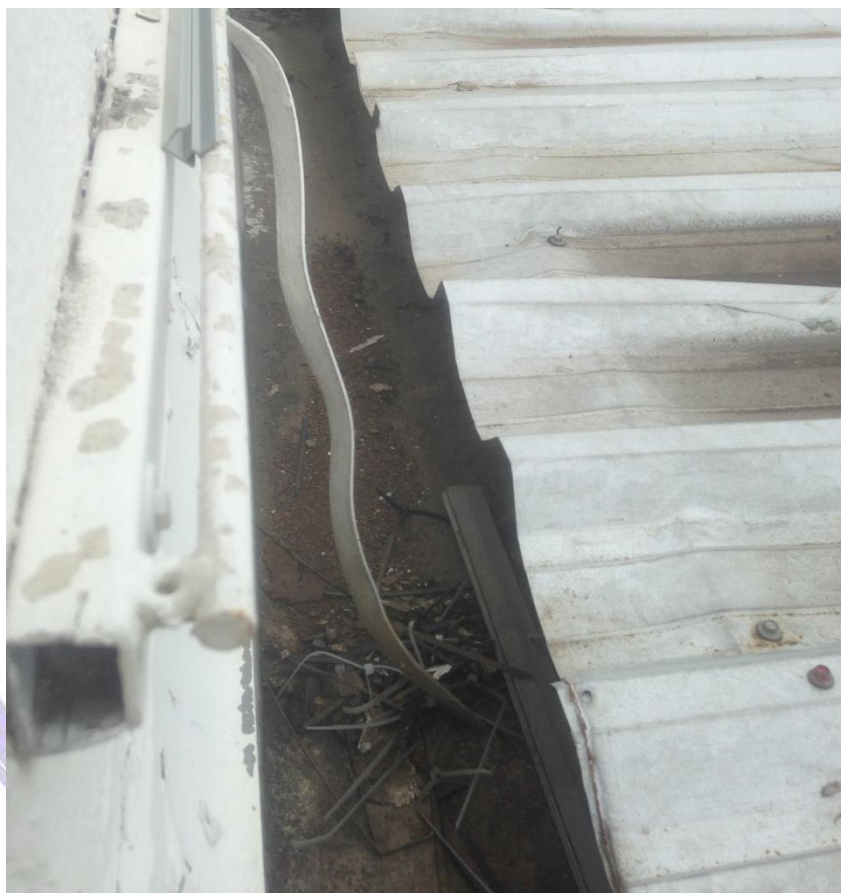
Observa-se também uma pequena inclinação da cobertura, calhas subdimensionadas e pingadeiras que não apresentam um avanço mínimo necessário da telha em relação à calha, o que ocasiona o acúmulo de água e consequentemente transbordos indesejados.

Figura 29: Telha com pingadeira insuficiente, facilitando o retorno da água pela telha.

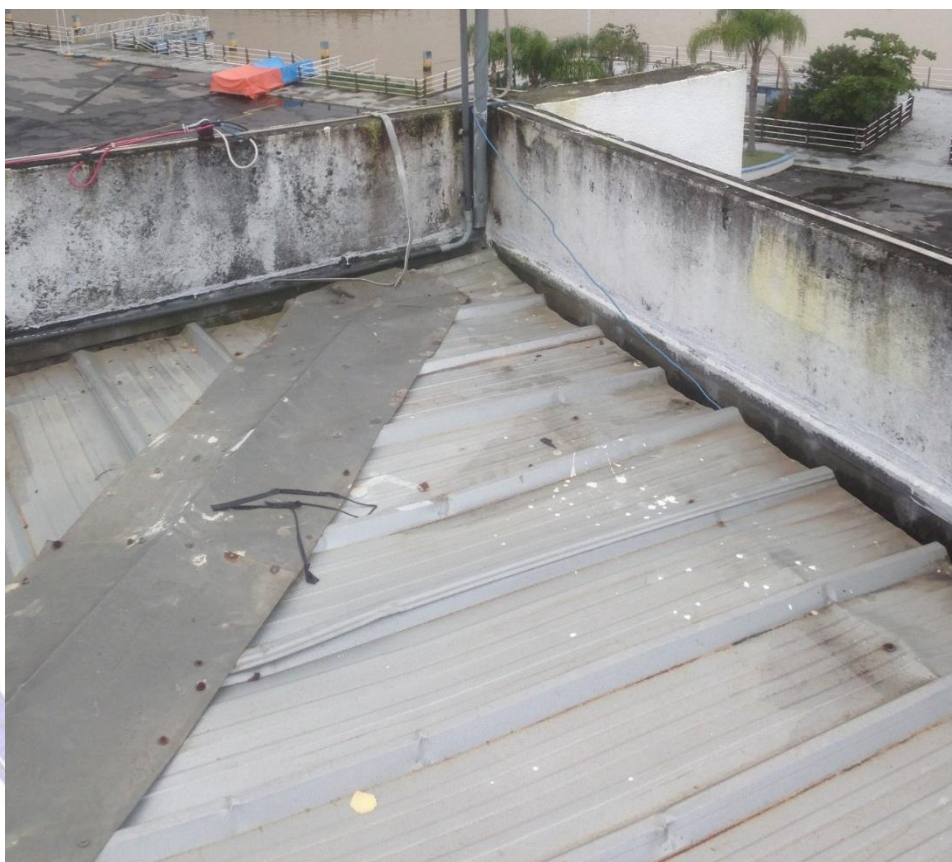
As cumeeiras apresentam rachaduras em algumas peças e formato inadequado em relação ao formato das telhas utilizada, permitindo a entrada de água.

Figura 30: Cumeeiras sem o recorte adequado na área de cobertura do auditório.

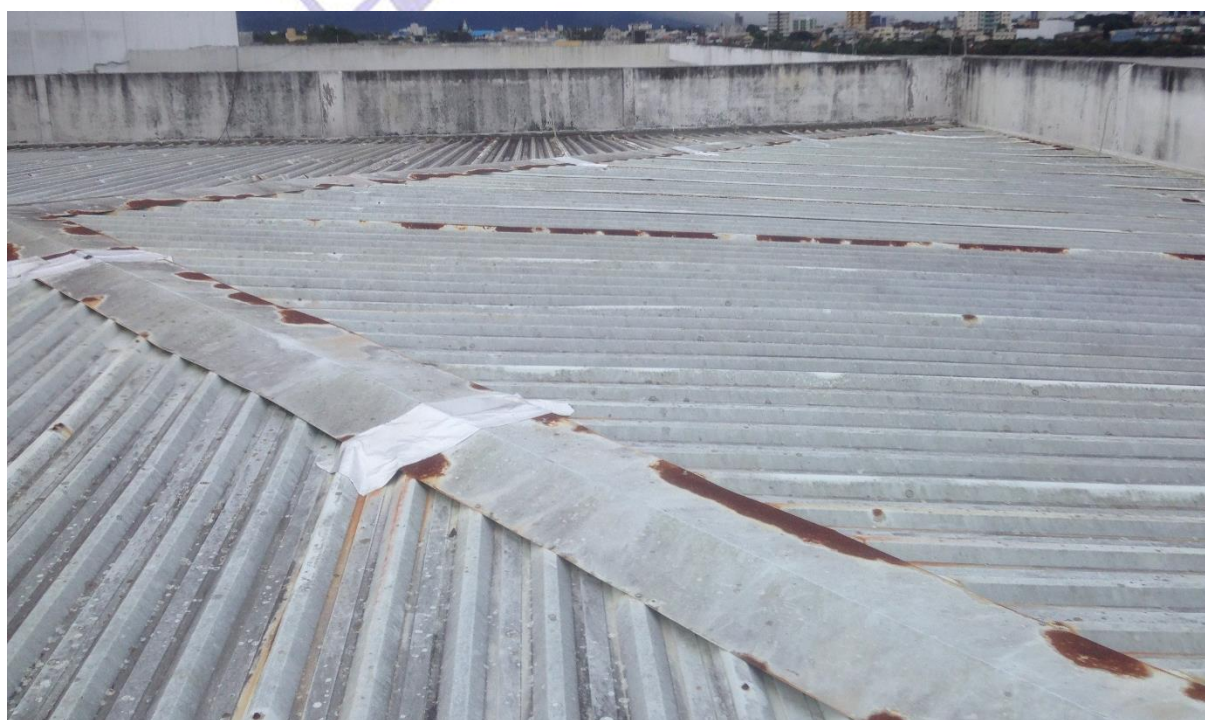
Figura 31: Cumeeiras sem o recorte adequado e em estado avançado de ferrugem, telhado anexo..

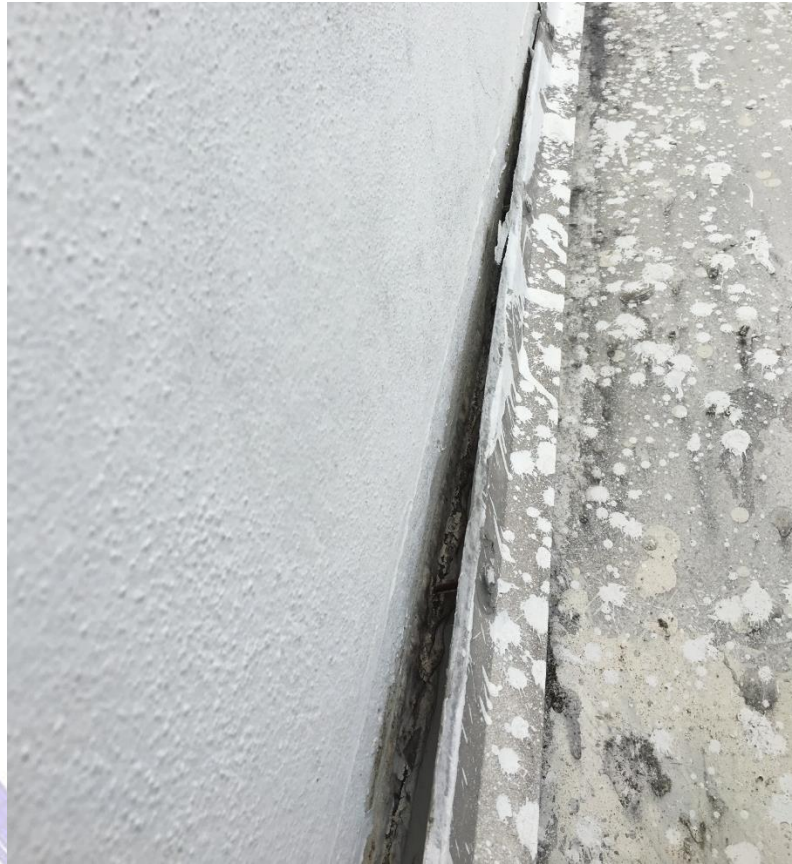
Figura 32: Rufos do telhado do pavilhão principal, já descolando o PU.

Em análise local se orienta a substituição dos rufos, hoje instalados com PU na parte superior, e a devida instalação com sua borda embutida no reboco.

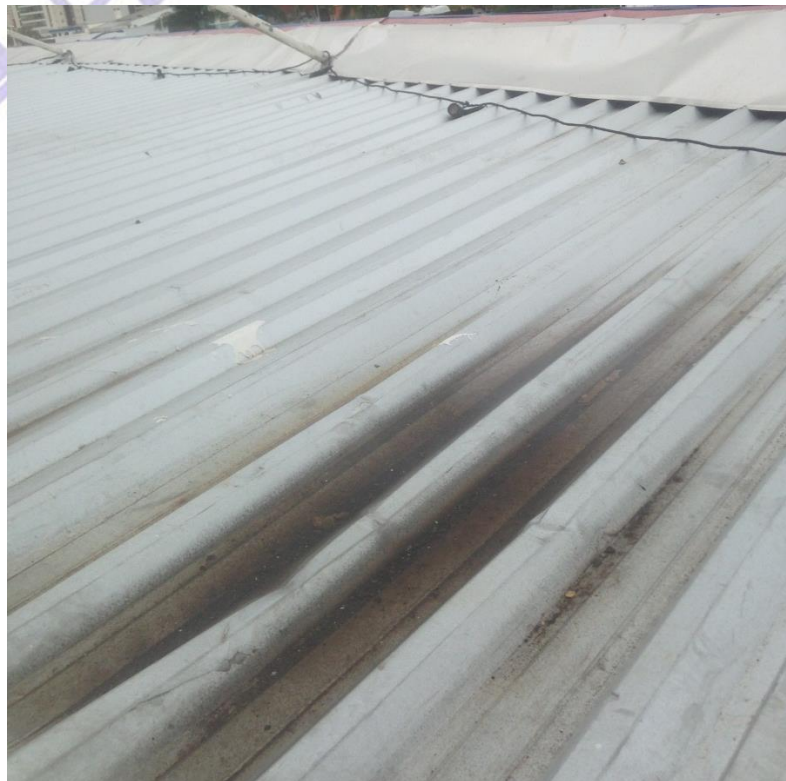
Figura 33: Rufos cobertura da fachada frontal, devido ao acúmulo de água e recorte irregular, facilitam o retorno de água por suas fresas.

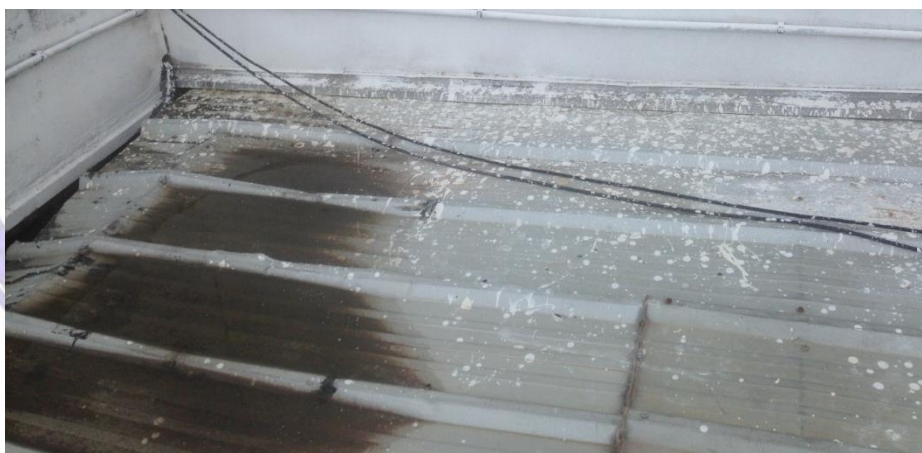
Observa-se uma grande quantidade de cabos e fios soltos sobre as telhas e calhas do telhado do auditório e do pavilhão principal. Foi constatado também que muitos destes cabos já não encontram-se mais em situação de uso, portanto, apresentam-se como um material sem função no local e que podem ocasionar acidentes e obstrução no sistema de drenagem pluvial.

Figura 34: Cabos de comunicação, onde se vê também o acúmulo de água.

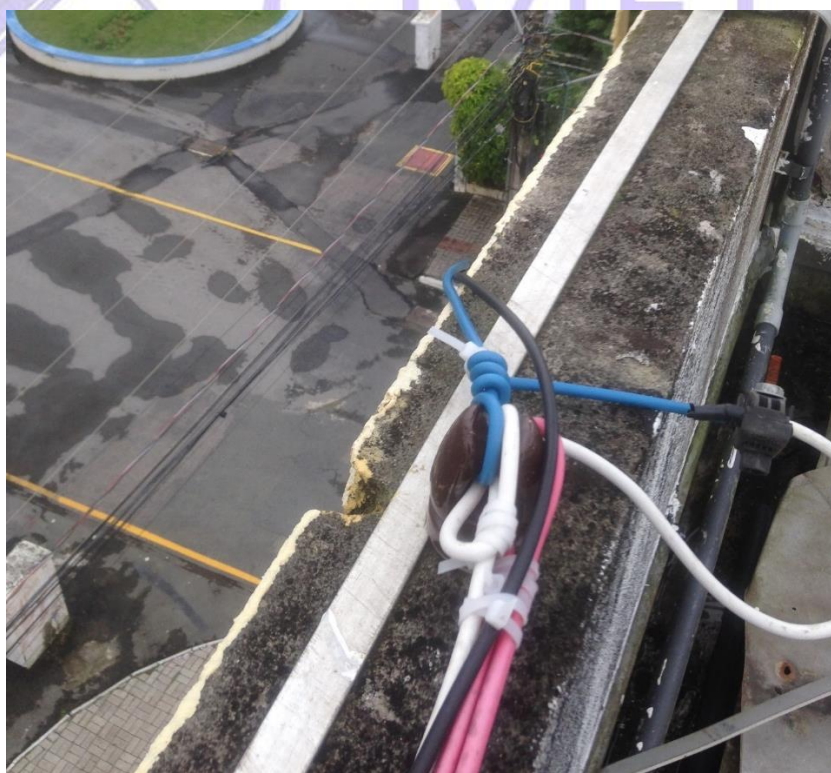
Figura 35: Ligação de cabos elétricos ao para raio, totalmente em desacordo com as normas.

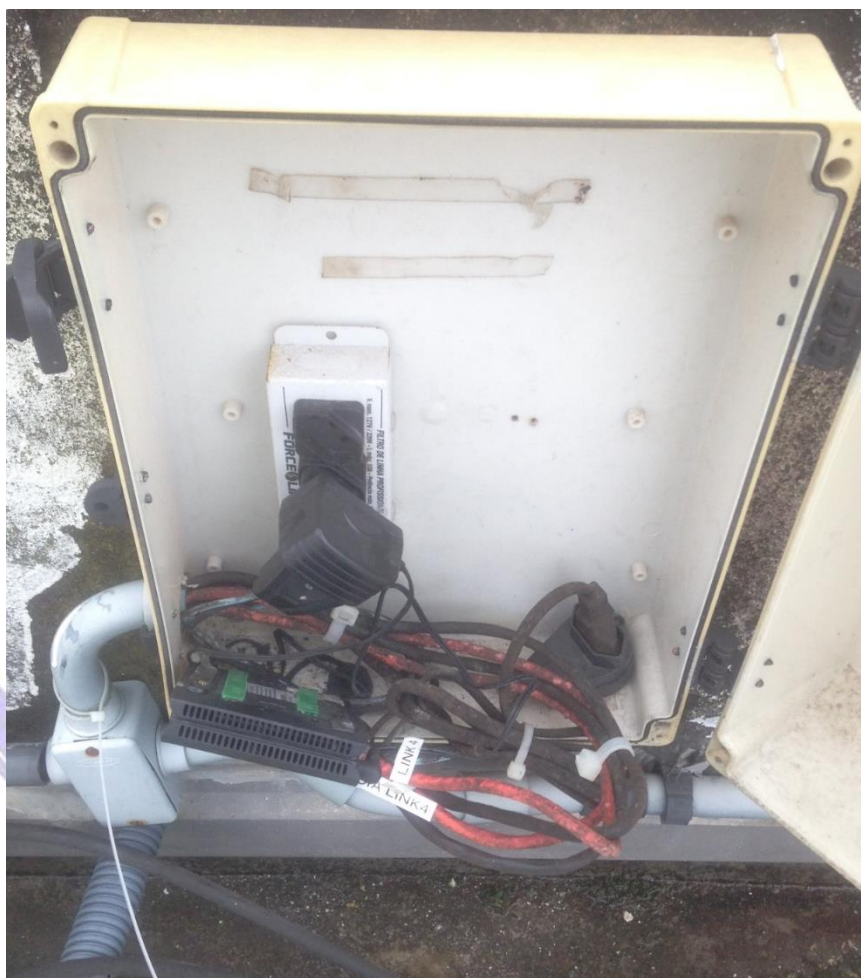
Também foi encontrado problemas com a existência de mangueiras de proteção para fiação elétrica e eletrônica que estão danificadas, deixando a fiação exposta e oferecendo risco. As mesmas deverão ser trocadas a fim de tecer sua função de proteção das fiações.

Figura 36: Equipamento de comunicação e fiação elétrica que deveria estar protegido.

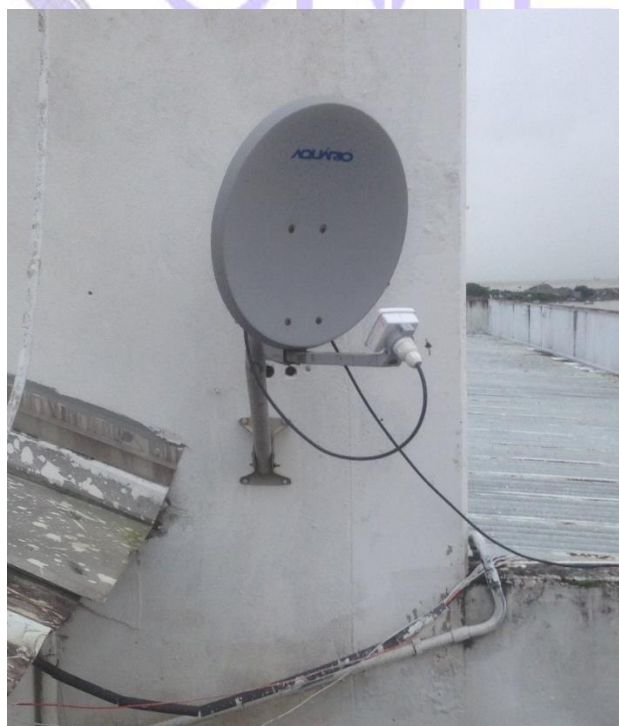
Figura 37: Antena instalada sem o acompanhamento responsável do Centreventos.

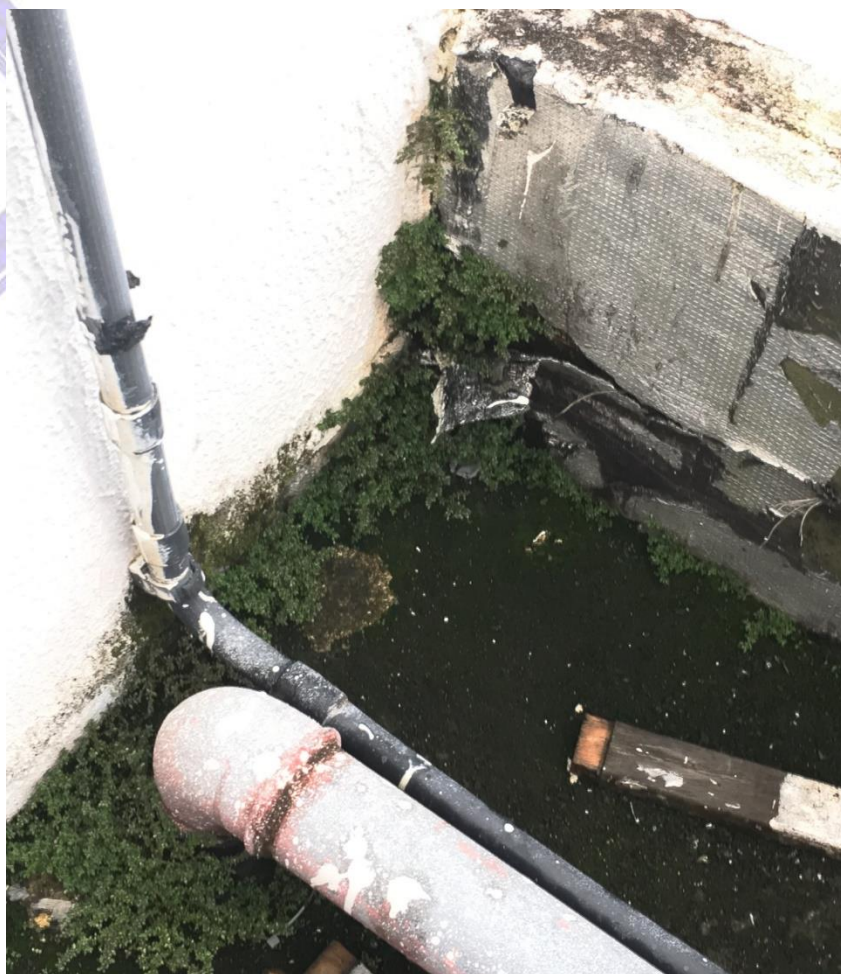
A durabilidade de um sistema de impermeabilização depende basicamente de sua manutenção, ou seja, da limpeza das lajes com produtos não abrasivos e com a não fixação de elementos sobre a manta de modo a perfurá-la. Este tipo de sistema de impermeabilização costuma apresentar vida útil de 10 a 15 anos, conforme orientação da empresa fornecedora do material.

Figura 38: Plantas "brotando" devido ao tempo sem manutenção periódica adequada.

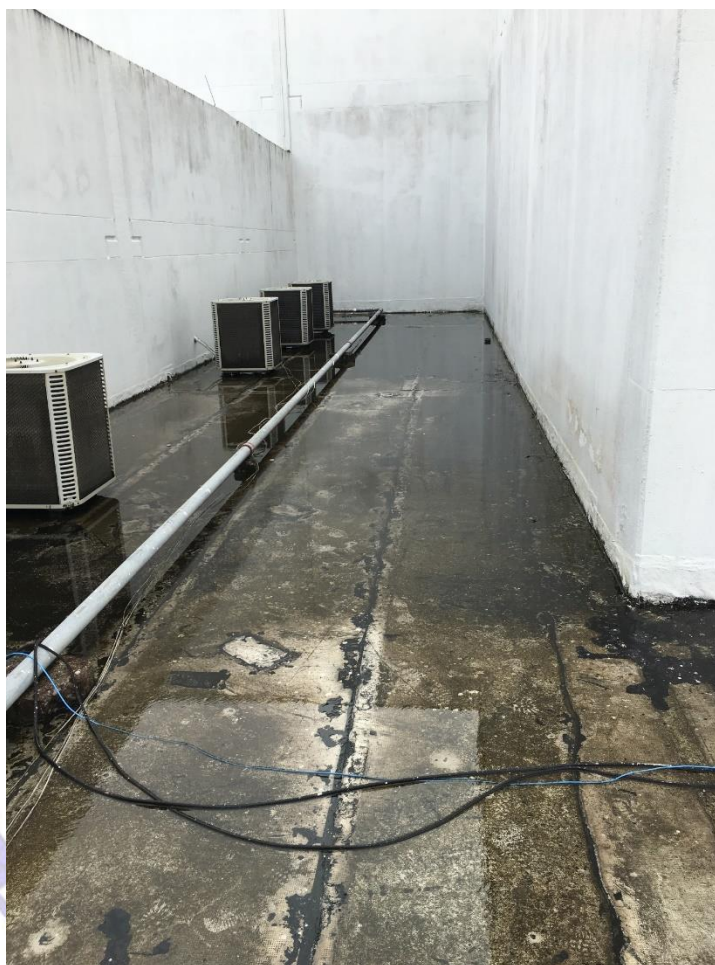
A laje impermeabilizada situada atrás da estrutura do palco principal não apresenta proteção mecânica em praticamente toda sua extensão. Sem proteção alguma, a manta está aparente e suscetível à ações climáticas e impactos, o que ocasionaram perfurações da manta e consequentes pontos de infiltrações na laje.

O acúmulo de água no local também chama a atenção, uma vez que essa área apresenta cinco pontos de escoamento de água, todos acima da lâmina de água presente no local, o que ocorre devido a falta de queda direcionada adequadamente.

Figura 39: Lâmina da água por toda a laje técnica. Não há indícios de proteção mecânica.
