# **Plano de Manutenção**

## **Predial**

#### **CENTREVENTOS LUIZ HENRIQUE**

#### **DA SILVEIRA – ITAJAI – SC**

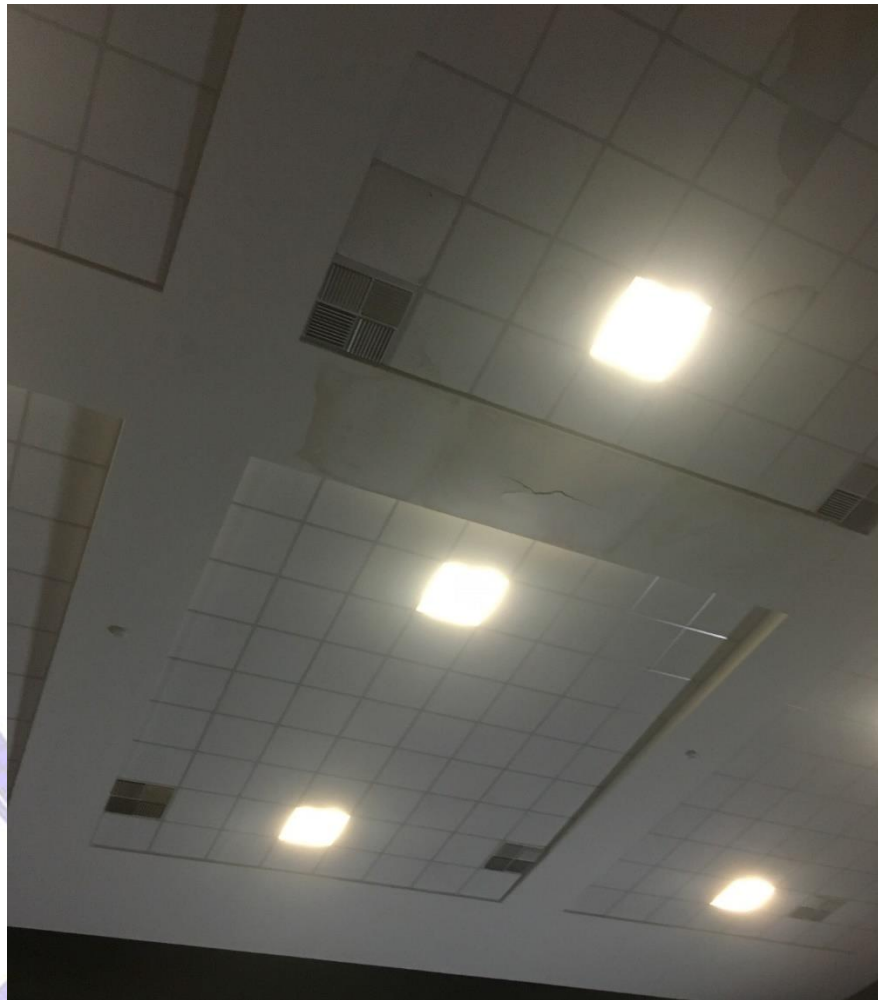
Executado de maneira mesclada entre gesso acartonado e placas de forro mineral, o forro encontra-se no nível mais alto do piso a 6 metros e no nível mais baixo a 9 metros. Devido à infiltrações na laje da cobertura de cobertura do auditório, uma grande parte do forro (a maior parte composta por gesso acartonado) encontra-se comprometida, trazendo sérios riscos para os usuários do mesmo devido à iminência de desabamento de peças. Deve ser realizada a remoção e substituição de todas as peças nas áreas comprometidas e a análise de possíveis pontos que poderão apresentar infiltrações.

Figura 40: Forro acartonado e gesso mineral parcialmente condensado.

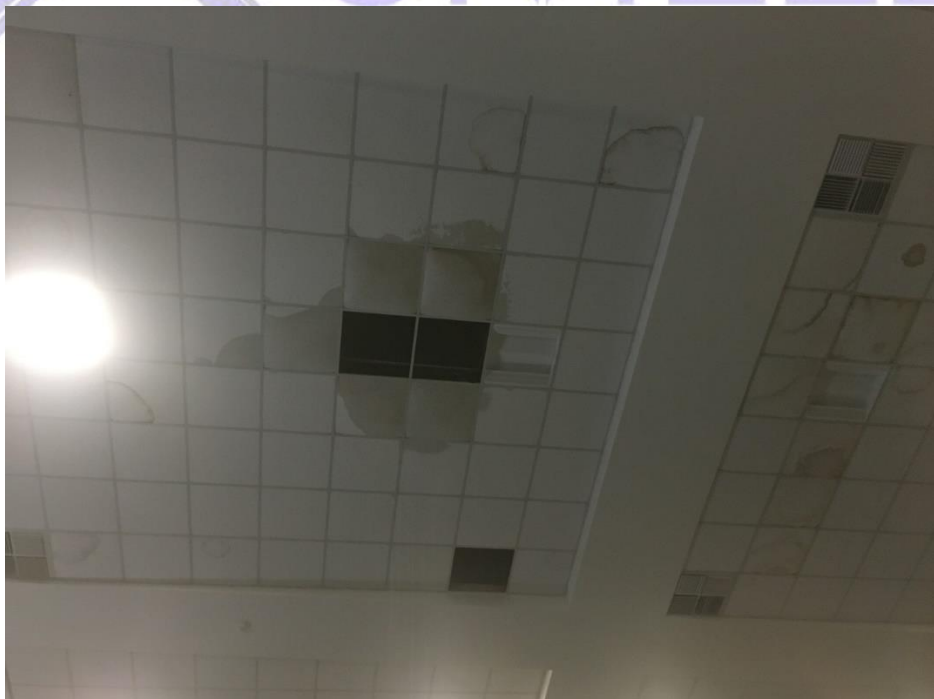
Figura 41: Muitas placas prejudicadas pelas continuas chuvas sem a devida proteção da cobertura.

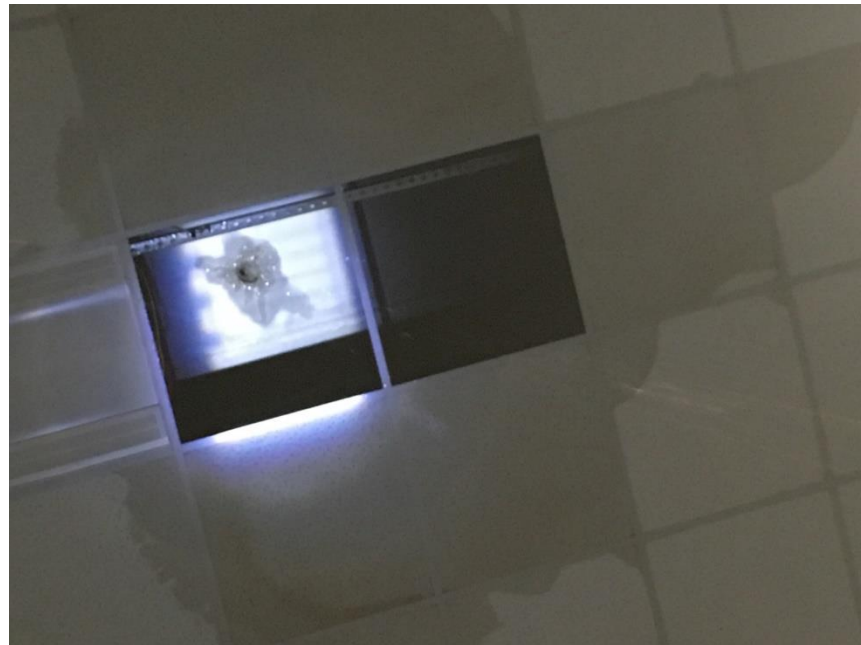
Figura 42: Abertura na laje do auditório, por onde passa a maior parte da água.

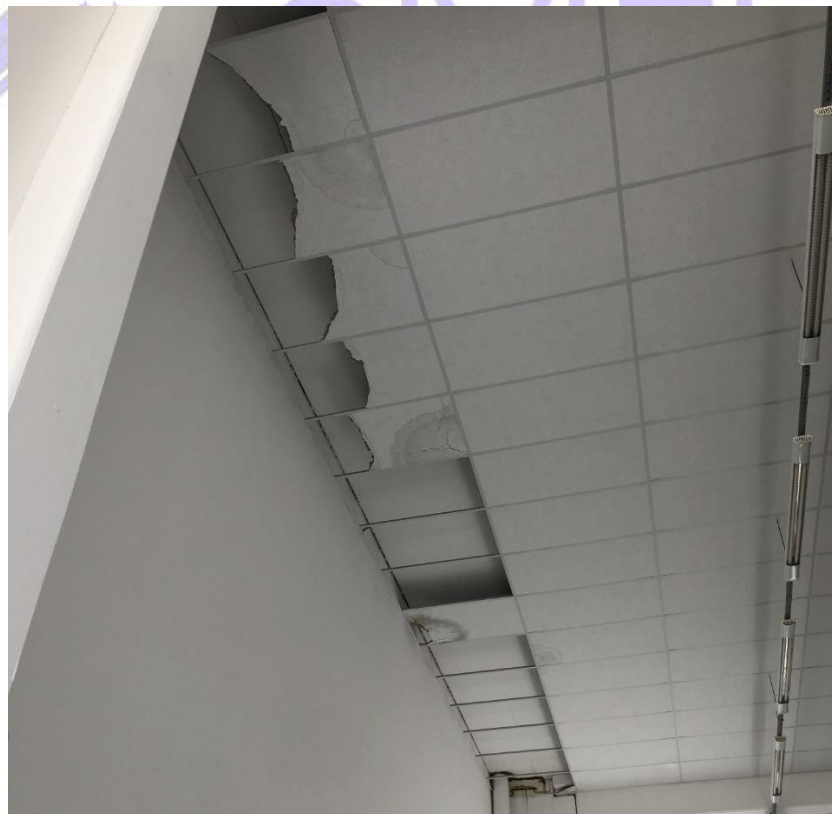
Foram localizados em vários pontos dispersos do pavilhão principal placas de gesso mineral modular que apresentam defeitos visuais e que devem ser substituídas.

Figura 43: Placas de gesso mineral danificadas, vários pontos por todo o pavilhão principal.

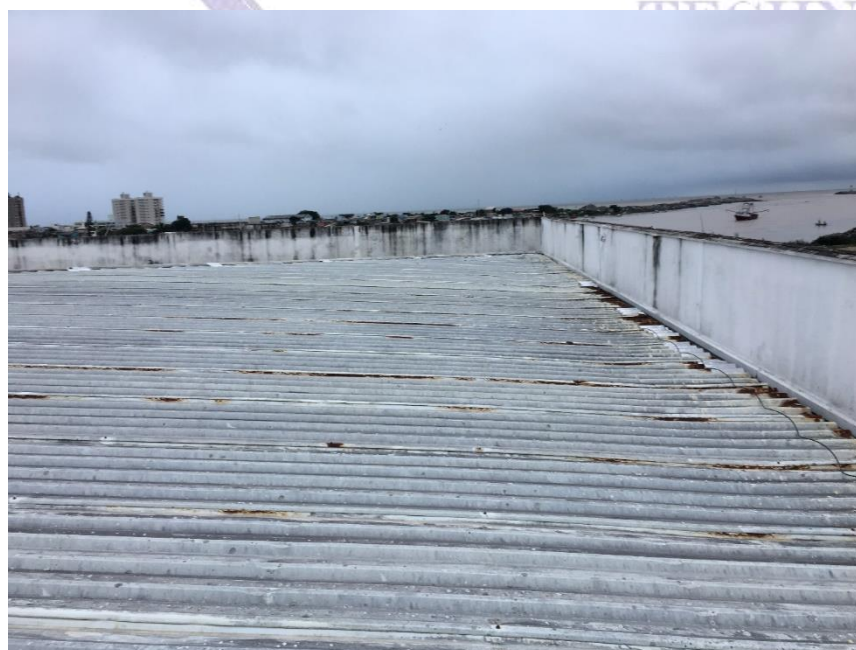
De modo já citado e como pode ser evidenciado até então nesse documento, as patologias presentes nessa cobertura caracterizam-se por uma grande degradação, em praticamente toda extensão do telhado, ocasionada por corrosão nas telhas metálicas, causando a perda de sua permeabilidade e futuramente podendo comprometer a estrutura da cobertura.

Um fator que chamou a atenção e acusa a necessidade de substituição total do telhado é a intensidade em que mesmo degradou-se em relação ao seu tempo de vida, visto que em 2019 completa-se apenas 10 anos de sua instalação no local.

Figura 44: Vista do telhado do Pavimento Anexo

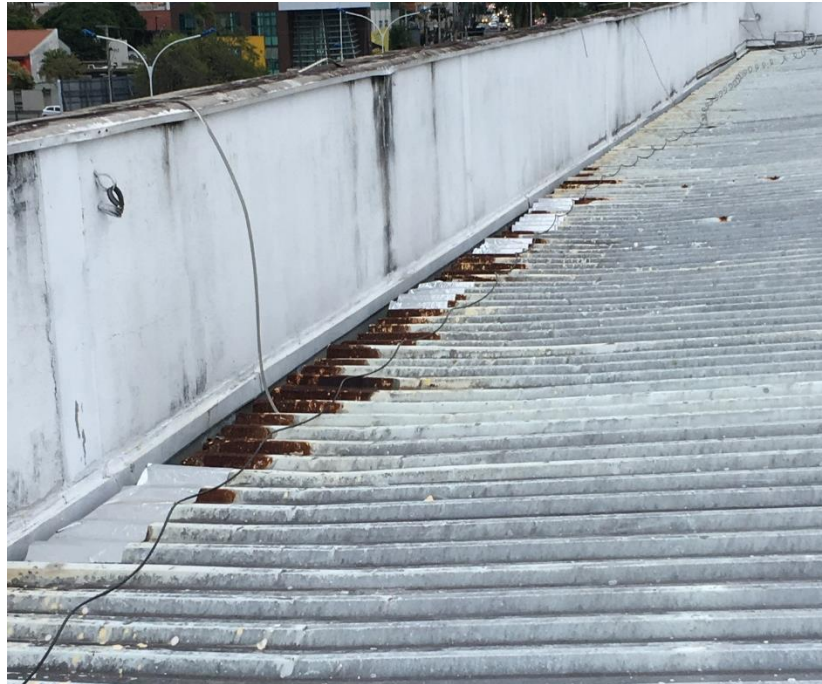
Figura 45: Alguns dos pontos que apresentam grande corrosão.

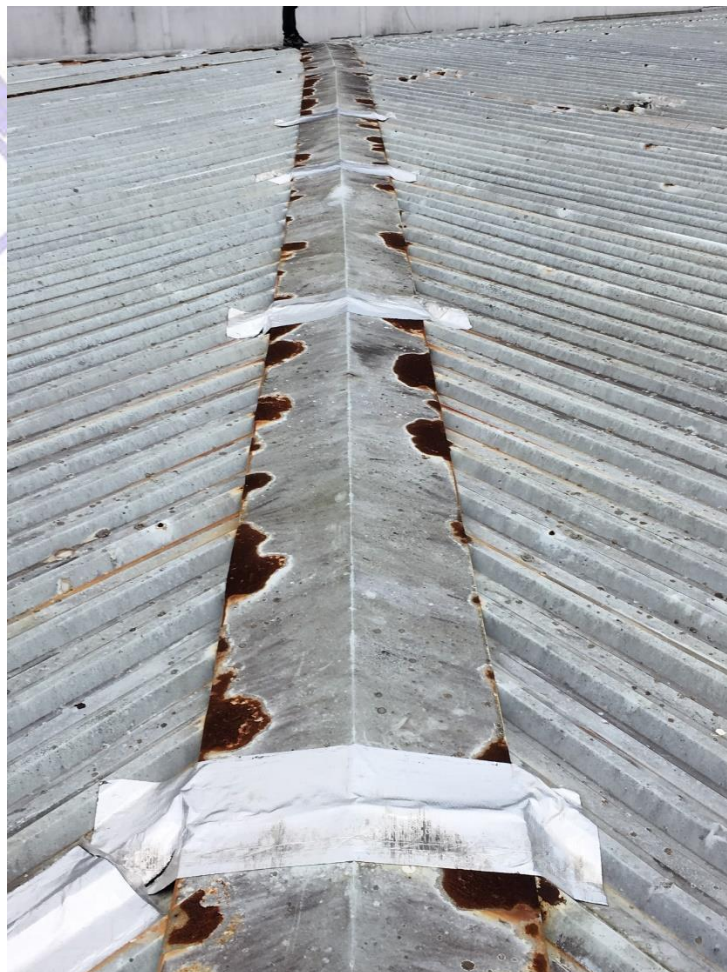
Figura 46: Cumeeiras com formato inadequado, com grande incidência de ferrugem e reparos em alguns pontos.

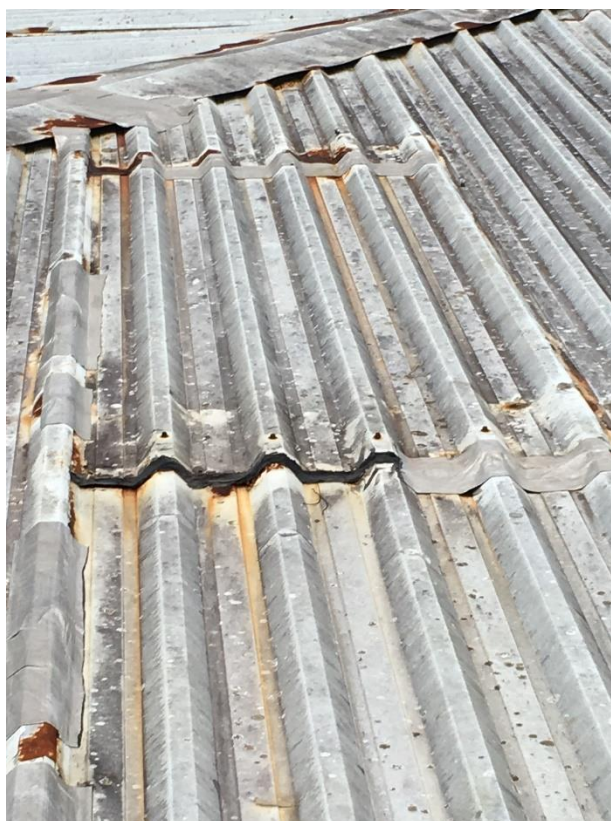
Figura 47: Tentativa de emenda se mostrando um método ineficaz.

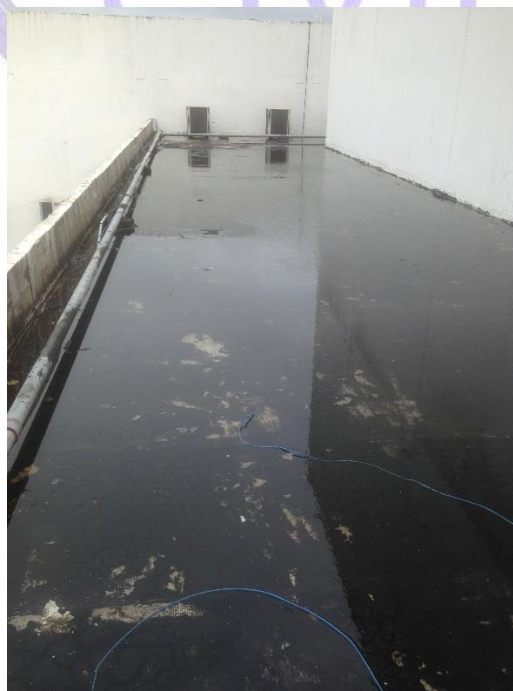
A laje técnica localizada ao fundo do palco principal merece cuidado especial, como já mencionado antes, nesse mesmo documento, a laje que recebeu impermeabilização por manta asfáltica não tem proteção mecânica adequada para o trânsito que ocorre hoje. Devido ao plano de criação de um novo caminho para serviços, que utiliza esse local, existe a necessidade de a impermeabilização ser conforme normativas vigentes. Além disso, a manta existente no local deve ser removida, a fim de garantir a aderência adequada do substrato ao pavimento, sem exceder a sobrecarga determinada em projeto estrutural.

Figura 48: Falta de queda de água adequada ao contrapiso, ocasionam acúmulo de água.

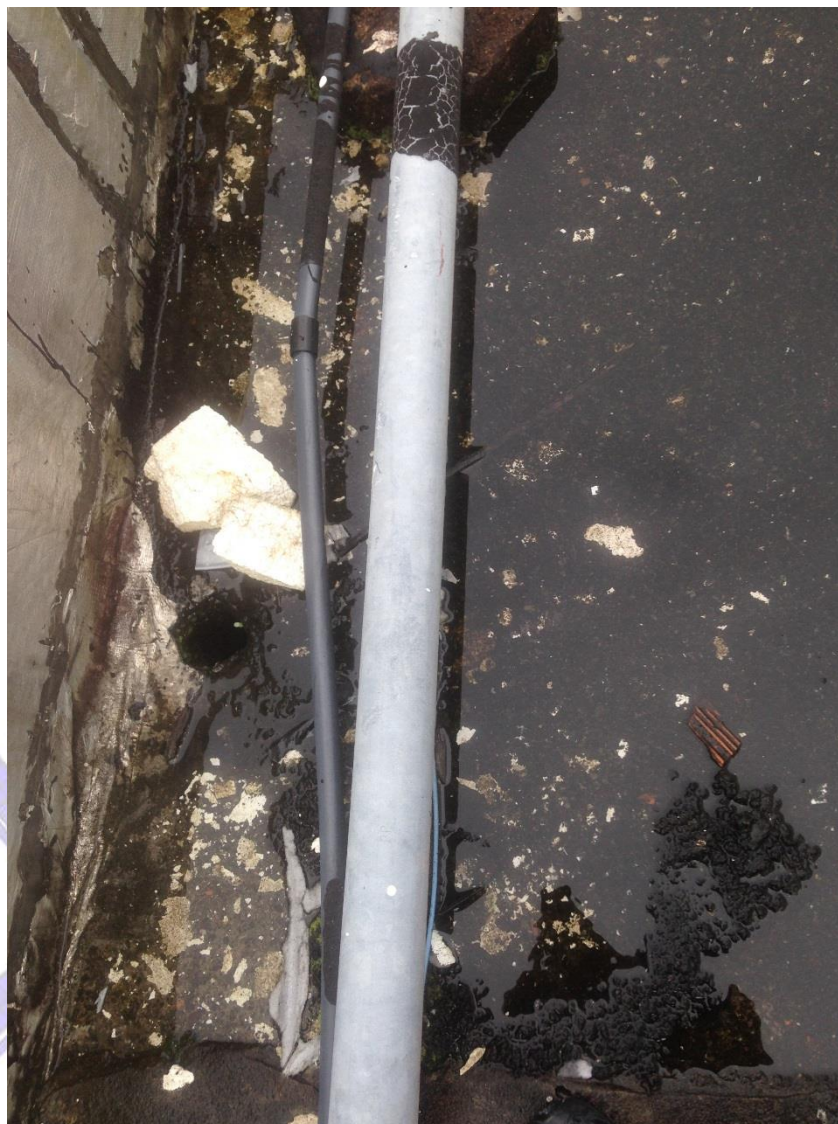
Figura 49: Falta de proteção mecânica na manta e sem aplicação adequada, aumentam a infiltração de água e diminuem a vida útil.

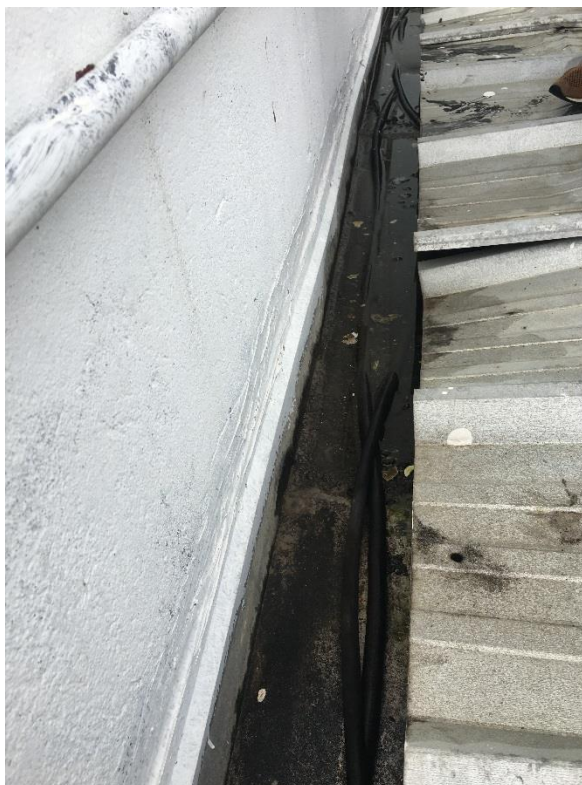
Figura 50: Tubulação indevidamente passada dentro da calha de recolhimento de água pluvial.

Devido ao grande número de cabos soltos sobre a cobertura do auditório e do Pavilhão Principal, recomenda-se a instalação de uma eletrocalha ao longo de todo o perímetro da platibanda para acomodar todos os cabos presentes na cobertura, possibilitando uma maior praticidade, organização e segurança.
