RELATÓRIO DE VISTORIA E PARECER TÉCNICO

# MUSEU ETNO-ARQUEOLÓGICO DE ITAJAÍ

AV. ITAIPAVA, Nº3901 – ITAIPAVA – ITAJAÍ/SC

PARECER TÉCNICO **MUSEU ETNO-ARQUEOLÓGICO**

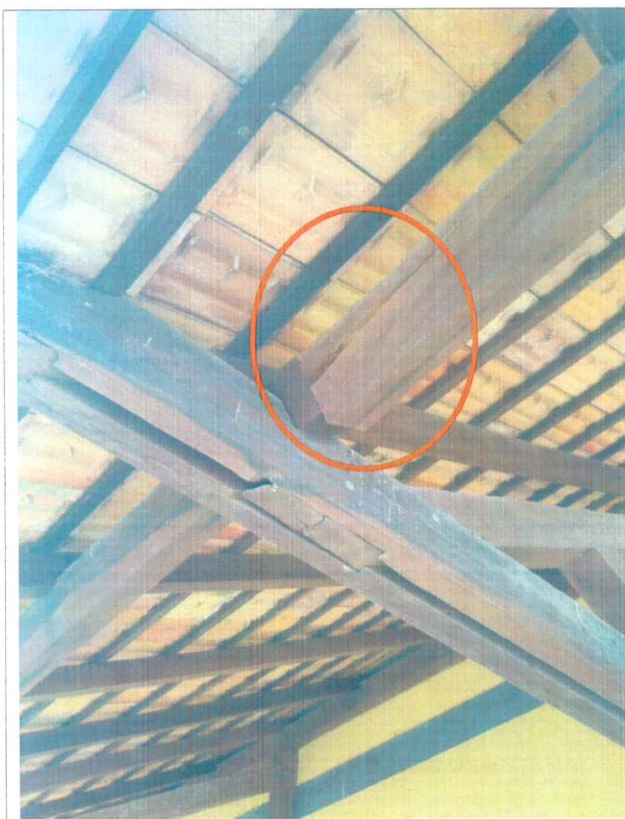
Ambiente	Problema	Causa	Recomendações	Prazo
Cobertura da área de embarque e desembarque	Peça de madeira rachada e encaixes desencontrados/emenda da terça com ângulo 90° e fora do apoio FIGURAS 01, 02, 03, 04, 05, 10, 78, 79	Adoção de técnica equivocada para execução do telhado, pois as emendas deverão possuir ângulos de 45° e serem sobrepostas.	CORRETIVA Devido as condições das madeiras, não será possível desfazer e refazer o telhado, sob o risco de não conseguir mais reaproveitar a madeira. A solução poderá não ser efetiva, mas deverá conter as falhas e permitir que as rachaduras não aumentem. Utilizar peças metálicas nas emendas, nos locais onde há rachaduras, nos locais onde as peças estão desencaixadas. Para isso deverá ser removida a telha desta cobertura por completo e realizadas as emendas. As peças metálicas deverão ser pintadas na mesma cor da estrutura de madeira.	Urgente 6 meses

Figura 01: Treliça em madeira na cobertura do embarque/desembarque – peça de madeira rachada e encaixes desencontrados/emenda da terça com ângulo 90° e fora do apoio

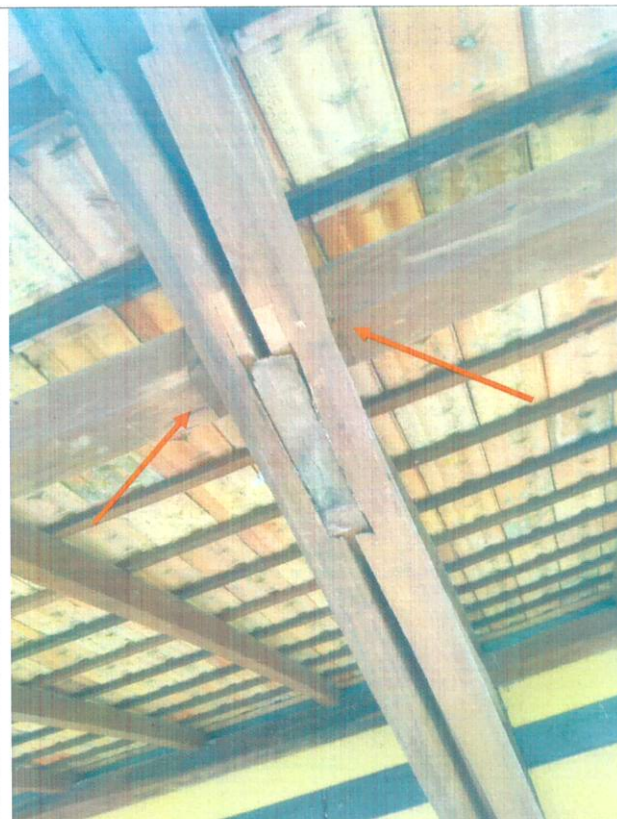
Figura 02: Treliça em madeira na cobertura do embarque/desembarque – peça de madeira com encaixes desencontrados/ emendas das terças feitos com ângulo de 90° e fora do apoio

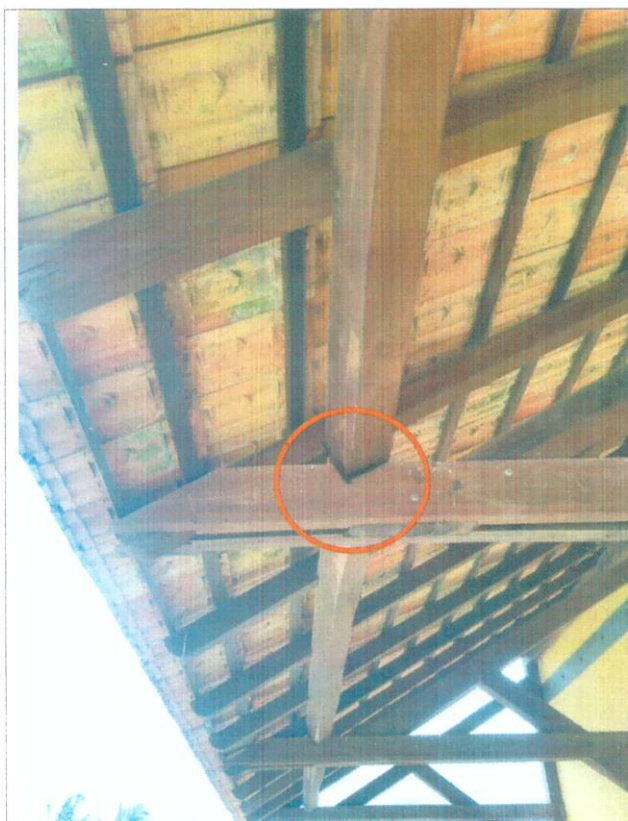
Figura 03: Treliça em madeira na cobertura do embarque/desembarque – peça de madeira(terça) fora do apoio

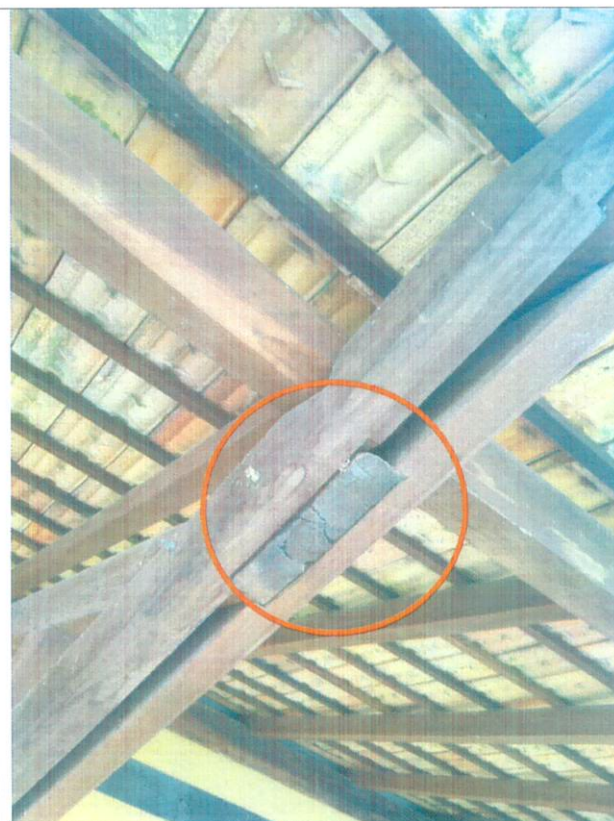
Figura 04: Treliça em madeira na cobertura do embarque/desembarque – peça de madeira(terça) fora do apoio – vista inferior

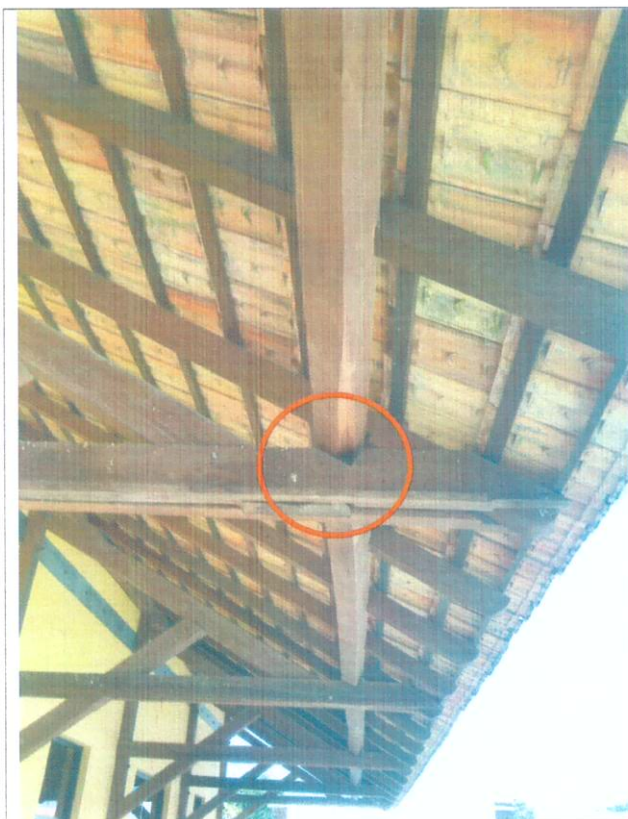
Figura 05: Trelça em madeira na cobertura do embarque/desembarque – peça de madeira(terça) fora do apoio – vista lateral

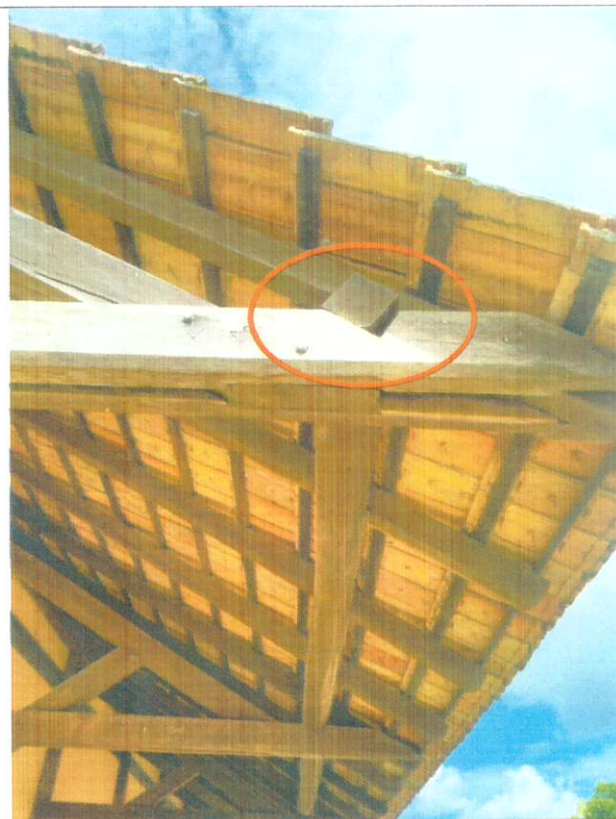
Figura 06: Trelça em madeira na cobertura do embarque/desembarque – peça de madeira(terça) fora do apoio na borda do telhado

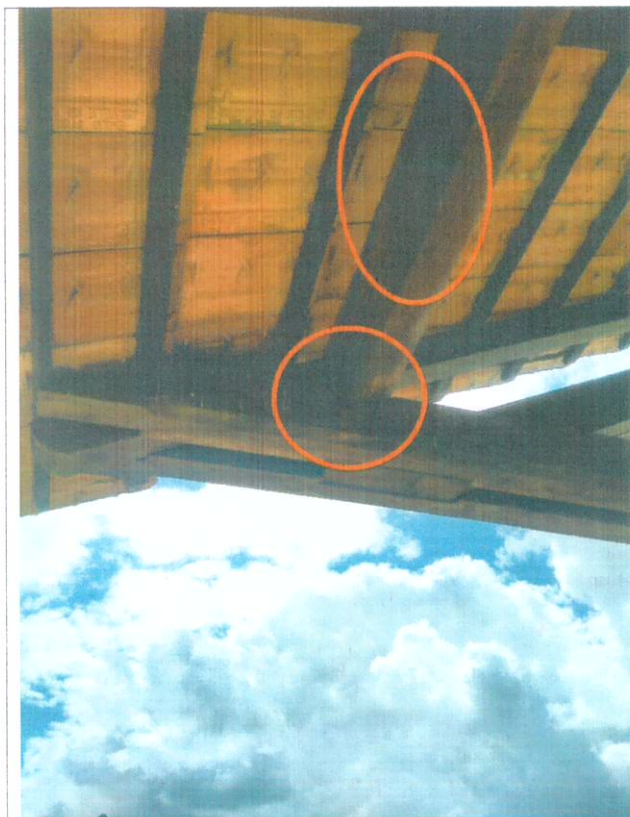
Peça de madeira (terça) fora do apoio na borda do telhado – vista por outro ângulo – terça rachada Estrutura afastou-se levemente da parede Telhado aparece com leve desalinhamento da borda FIGURAS 01, 07, 09, 10, 20	Apoio do telhado foi realizado utilizando estrutura metálica que cedeu e movimentou todo o telhado, ocasionando rachaduras, desencontros, desalinhamento.	CORRETIVA Após a correção da estrutura metálica que deverá ser indicada em outro item e após retirar todas as telhas, antes de fazer as emendas metálicas indicadas acima, deverá ser realizado aperto das peças que afastaram-se da parede, com a utilização de parafusos, visando reaproximar as peças e obter o prumo da mesmas.	Urgente 6 meses
	Peças sem pintura de proteção FIGURA 10	As madeiras do telhado receberam pintura de proteção, porém	MANUTENÇÃO PREDITIVA Após a realização de todos os ajustes, antes de recolocar as telhas, deverá ser feita lixação e	Curto prazo 12 meses

Figura 07: Treliça em madeira na cobertura do embarque/desembarque – peça de madeira (terça) fora do apoio na borda do telhado – vista por outro ângulo – terça rachada

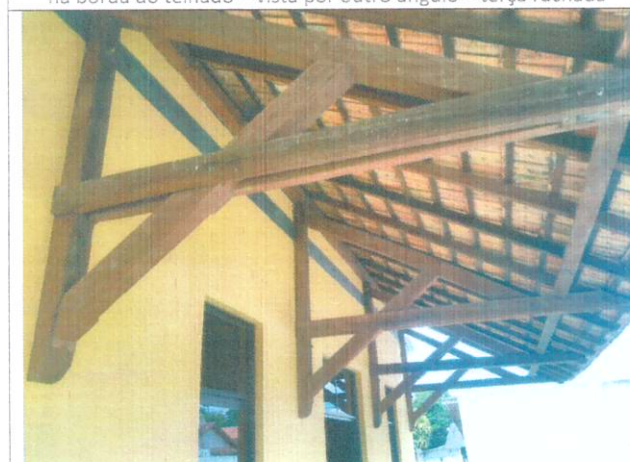
Figura 09: Treliça em madeira na cobertura do embarque/desembarque – estrutura afastou-se levemente da parede – peças sem pintura de proteção

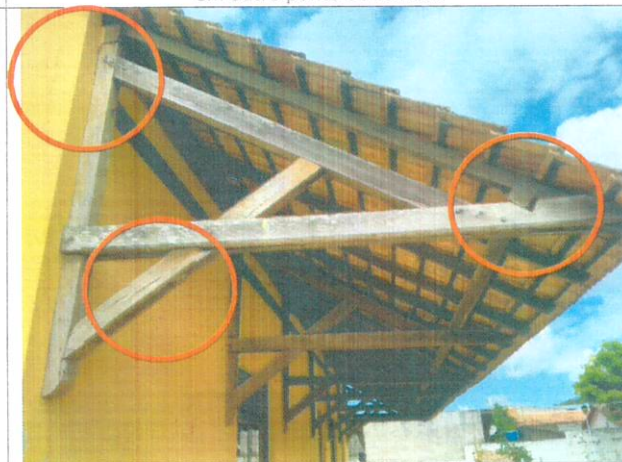
Figura 10: Treliça em madeira na cobertura do embarque/desembarque – peça de madeira (terça) fora do apoio na borda do telhado – vista geral – peças em pintura de proteção – madeira de suporte rachada – fissura na parede indicando que houve deslocamento da peça de apoio – risco eminente presumido

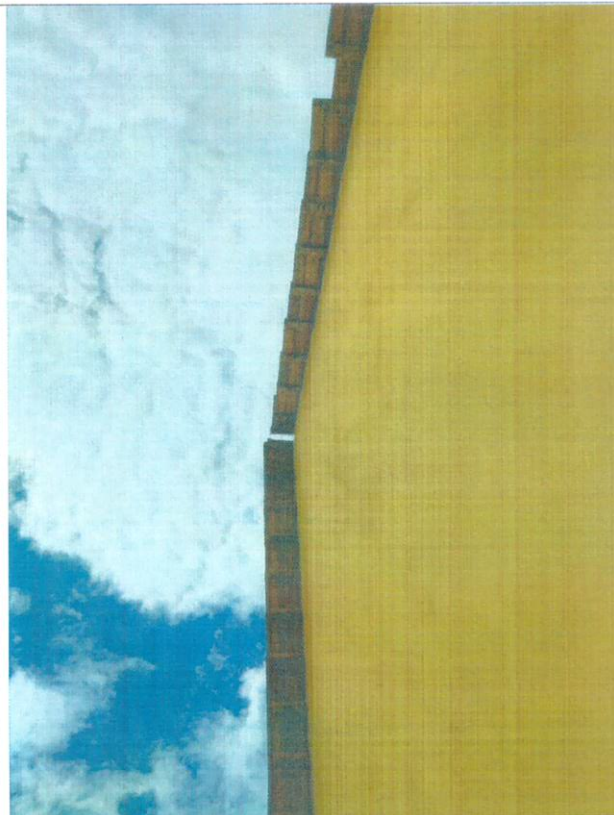
Figura 12: Vista do oitão da fachada - faltam telhas e acabamento na cumeeira – ponto de ingresso de água

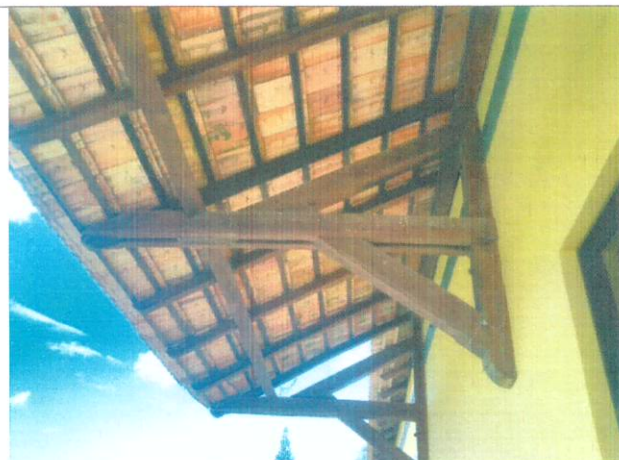
Cobertura da área de acesso frontal	Figura 13: Madeiras sem pintura de proteção <b>FIGURA 13, 14, 15, 16, 17,</b>	As madeiras do telhado receberam pintura de proteção, porém deveriam ter recebido reforço a cada 5 anos, o que ocasiona o ressecamento e consequente enfraquecimento das peças	<b>MANUTENÇÃO PREDITIVA</b> Após a realização de todos os ajustes, antes de recolocar as telhas, deverá ser feita lixação e repintura com Stein impregnante incolor. Esta repintura deverá ser feita a cada 5 anos.	Curto prazo 12 meses
	Faltando uma telha na ponta do beiral <b>FIGURA 17</b>	Falta de manutenção preditiva. Telha permite ingresso de água nas madeiras, deixando-as vulneráveis.	<b>MANUTENÇÃO PREDITIVA</b> Providenciar a recolocação de telha e verificação de outros pontos onde as telhas tenham se movimentado.	Curto prazo 12 meses
Fachadas	Pontos de desgaste da pintura, com descascamento da mesma. Sinais de umidade em alguns pontos, mesmo na	Foram identificados diversos pontos de ingresso de água na parede, tais como falta de telha na cumeeira,	<b>CORRETIVA</b> Realizar as correções em todos os pontos indicados como vulneráveis a água e proceder raspagem e repintura com tinta conforme indicação dos restauradores.	Urgente 6 meses

Figura 15: vista da fachada de acesso a estação – madeiras sem pintura de proteção

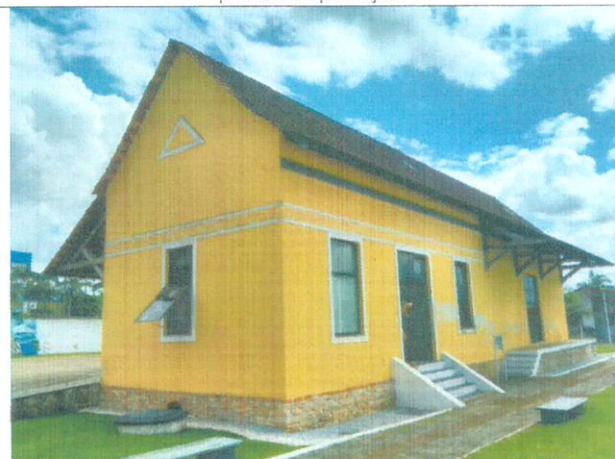
parte media das paredes <b>FIGURAS 11, 18, 58, 61, 63, 66, 67</b>	fissura junto as telhas do beiral, fissura na parede próximo ao telhado da área de embarque, calçada com concreto danificado, buracos próximos as luminárias de piso e na emenda da calçada com a edificação, falta de vedação das esquadrias.		
Falta de vedação das esquadrias – pontos de ingresso de água <b>FIGURAS 53, 54, 55</b>	Esquadrias foram instaladas sem calafetação, permitindo ingresso de água no encontro com a alvenaria	CORRETIVA Realizar calafetação das esquadrias com uso de silicone industrial. Esta calafetação deverá ser refeita a cada 5 anos. Nos locais onde há frestas maiores que 5mm, deverá ser aplicada cantoneira metálica para vedação.	Urgente 6 meses
Vidros quebrados ou danificados – vandalismo <b>FIGURAS 19, 30</b>	Falta de manutenção preditiva	MANUTENÇÃO PREDITIVA Os vidros e peças danificados por vandalismo deverão ser substituídos, devendo-se reforçar a segurança no local.	Urgente 6 meses

Figura 18: vista geral da fachada de acesso a estação – descascamento da tinta - fissura

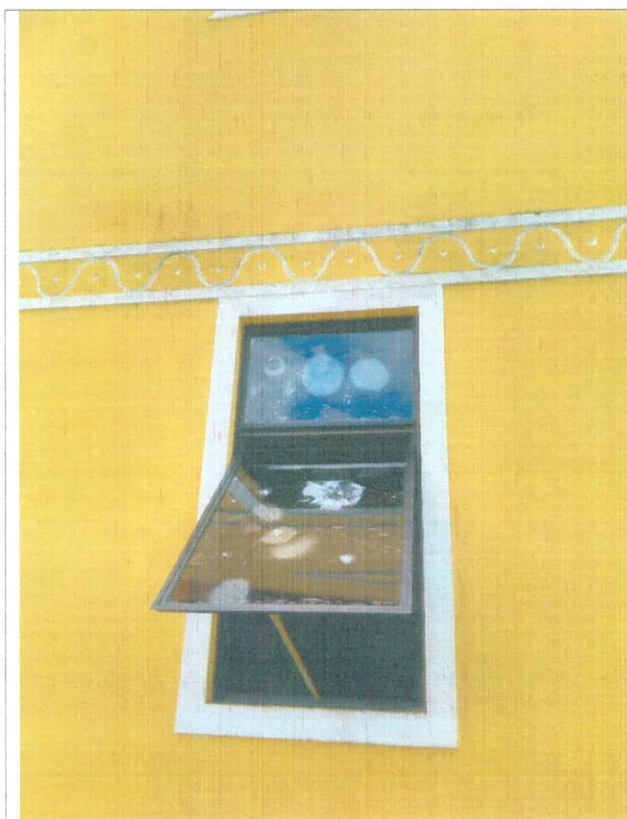
Figura 19: vidro de janela quebrado - vandalismo

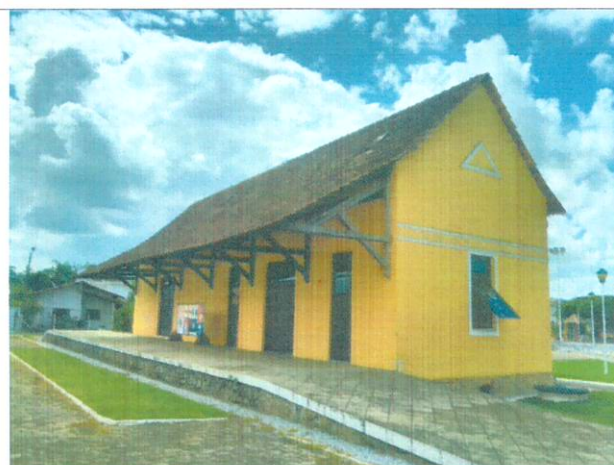
Figura 20: vista geral da fachada embarque e desembarque por ouro ângulo – telhado aparece com leve desalinhamento da borda – sinal de umidade ascendente no vertice central

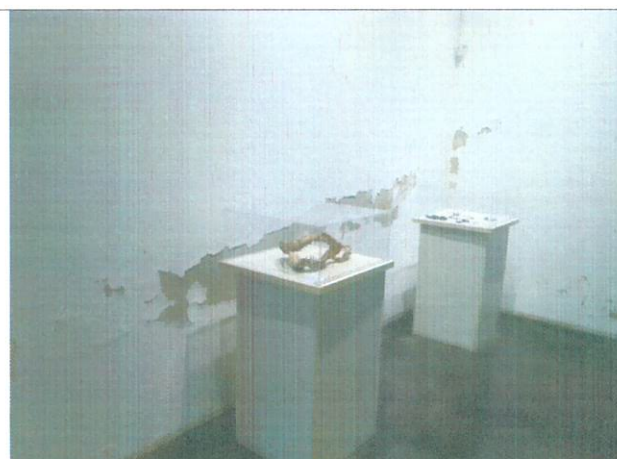
Figura 21: vista interna da parede da fachada do embarque e desembarque - descascamento da tinta - fissura

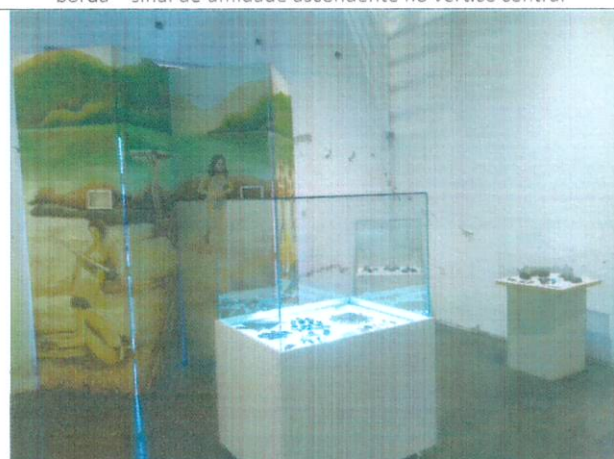
Figura 22: vista interna da parede da fachada do oitão - descascamento da tinta - fissura

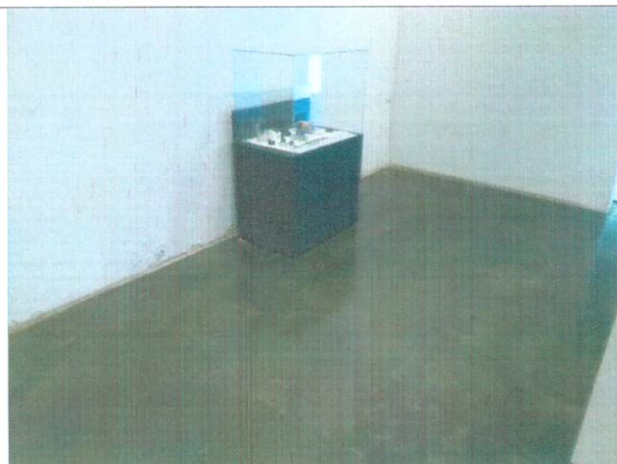
Figura 23: vista interna da parede da fachada do acesso -  
descascamento da tinta – umidade ascendente

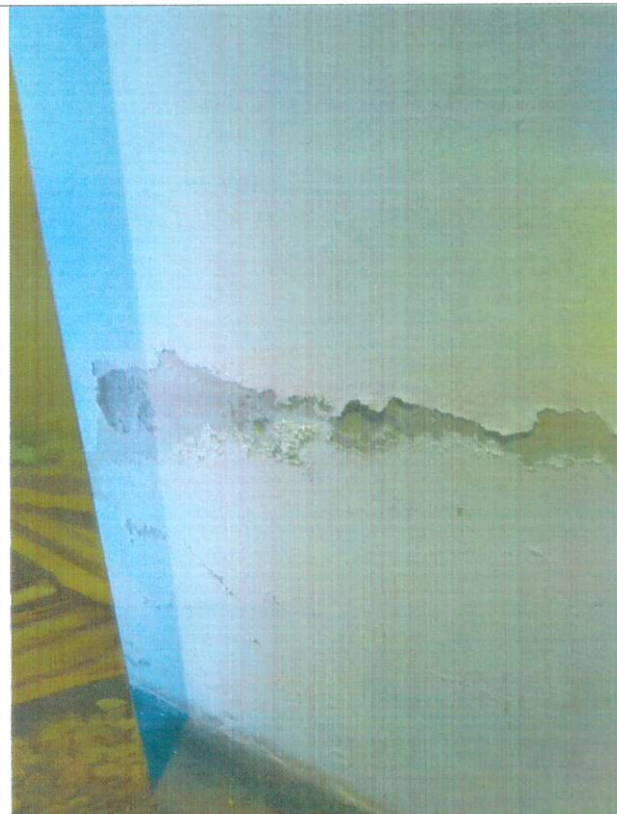
Figura 24: vista interna da parede da fachada do acesso -  
descascamento da tinta e desprendimento do reboco – fissura  
externa

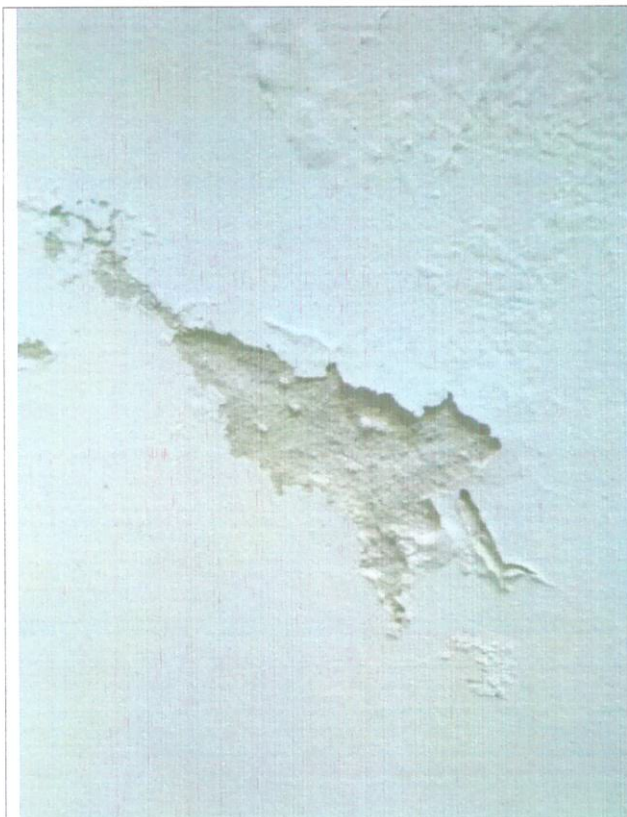
Figura 25: detalhe da parede da fachada do acesso - descascamento da tinta e desprendimento do reboco – fissura externa

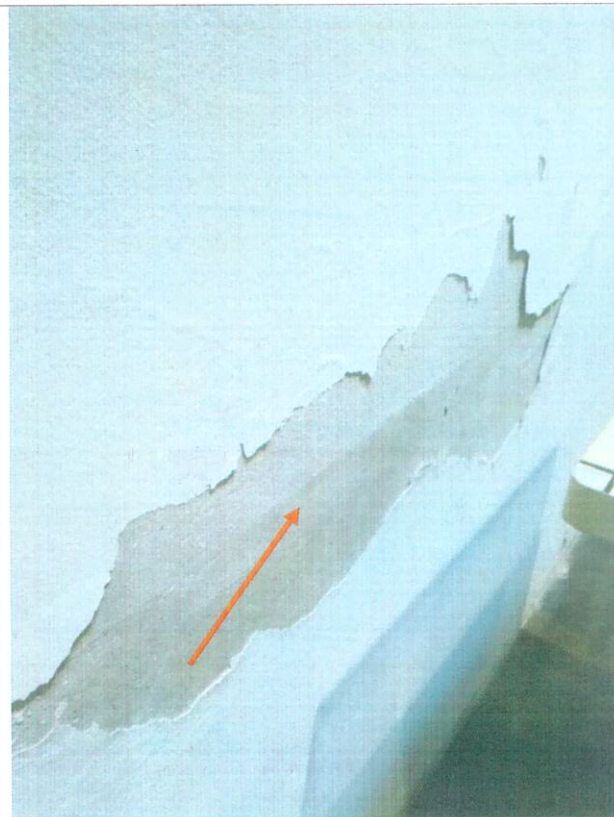
Figura 26: detalhe da parede da fachada do embarque e desembarque - descascamento da tinta – fissura externa. Nota-se a diferença de material construtivo no fechamento da antiga janela.

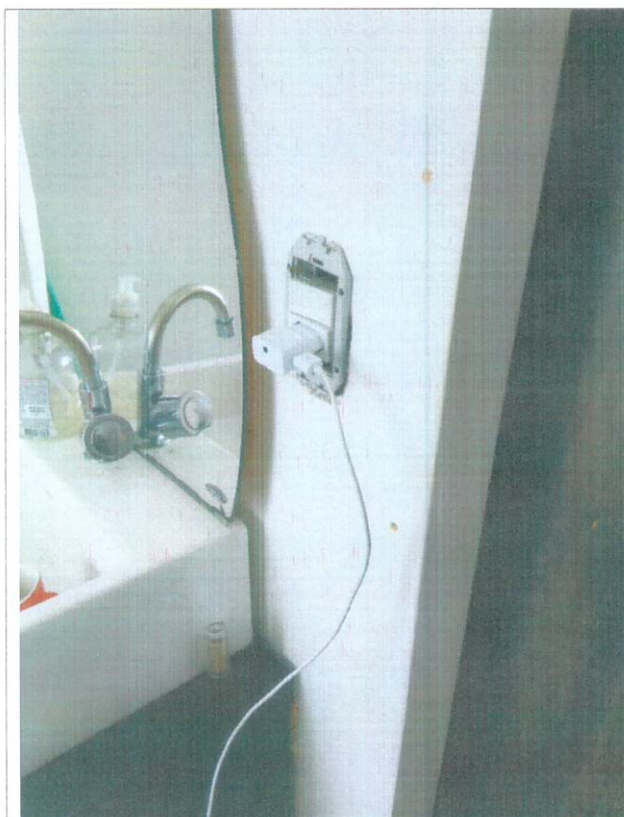
Figura 27: falta espelho da tomada

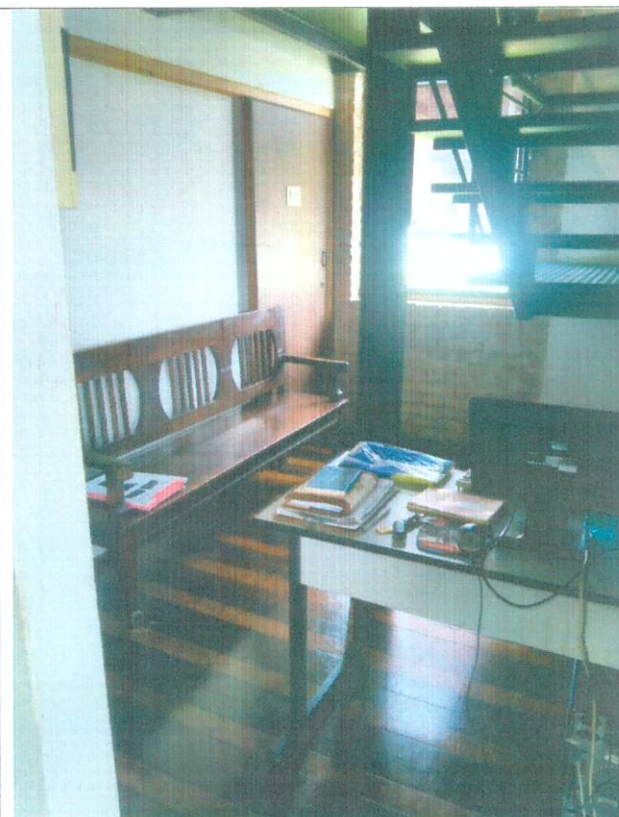
Figura 28: acesso ao sanitário acessível bloqueado por elemento estrutural - pilar e banco

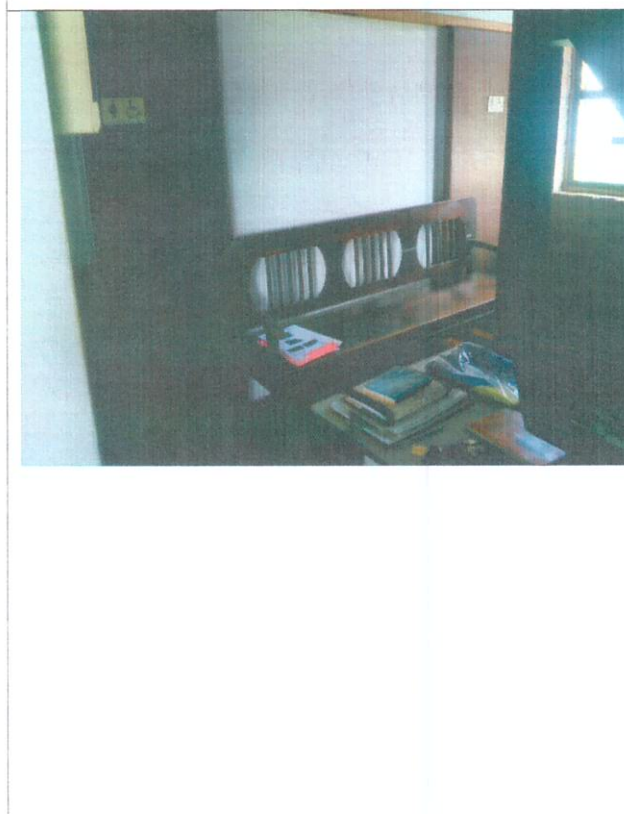
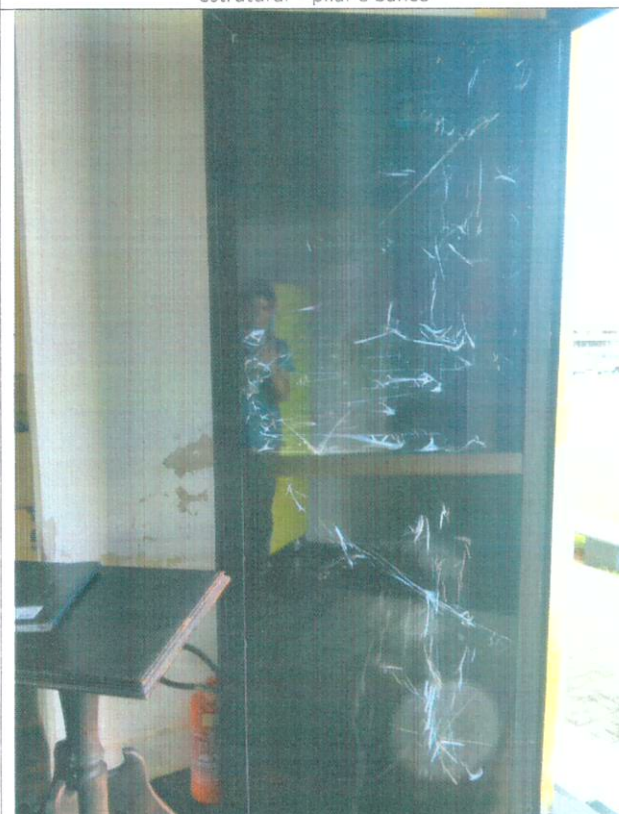
Figura 29: acesso ao sanitário acessível bloqueado por elemento estrutural - pilar e banco

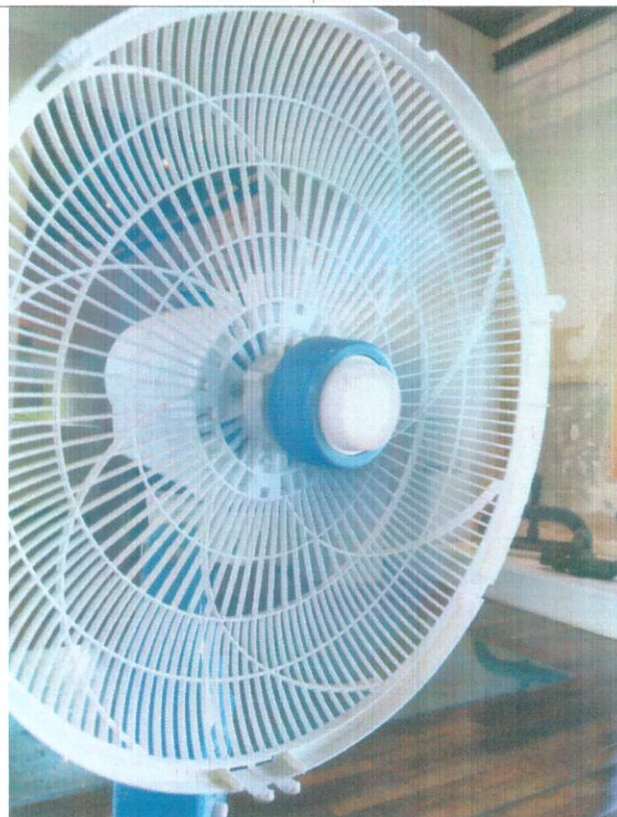
Figura 31: ventilador para climatização do museu – sem proteção da helice

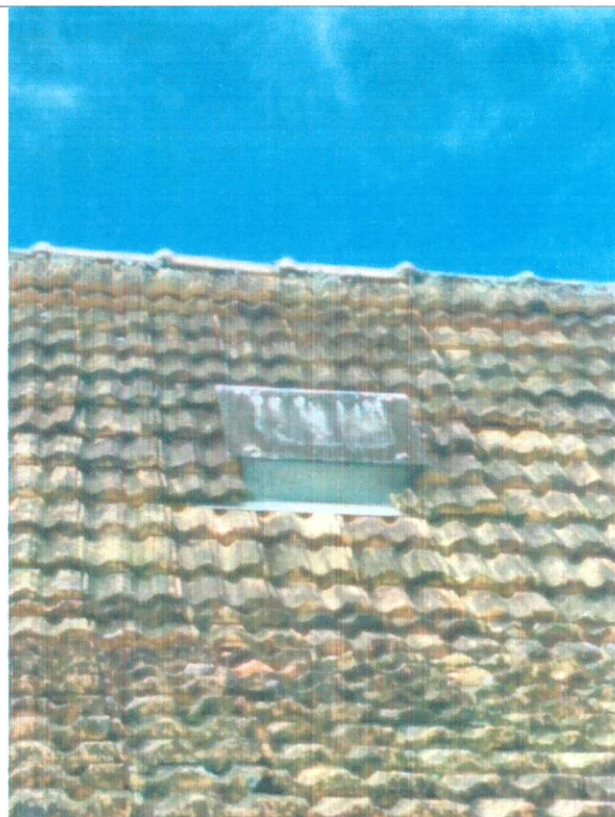
Figura 32: claraboia executada em madeira, com vidro com acumulo de detritos, sem vigia (abertura) – função de iluminação reduzida

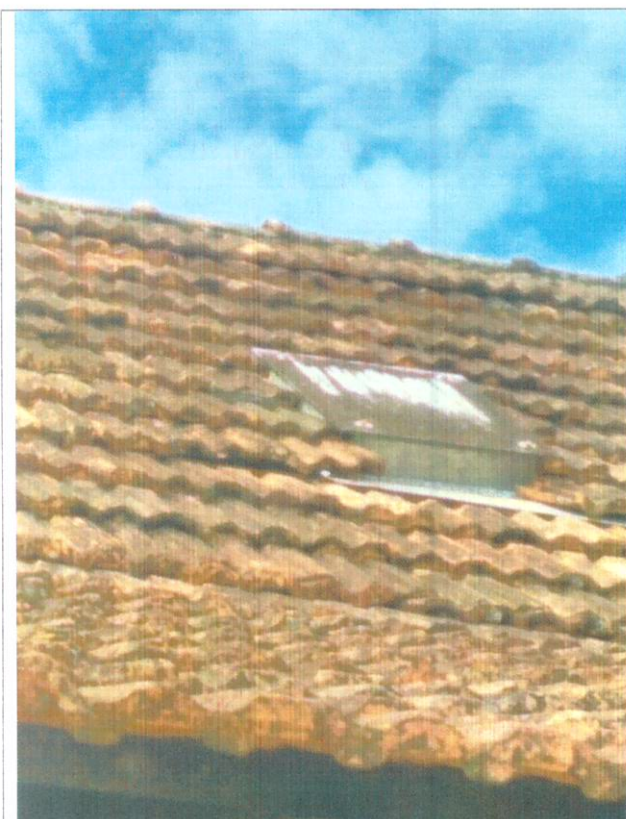
Figura 33: claraboia executada em madeira, com vidro com acumulo de detritos, sem vigia (abertura) – função de iluminação reduzida

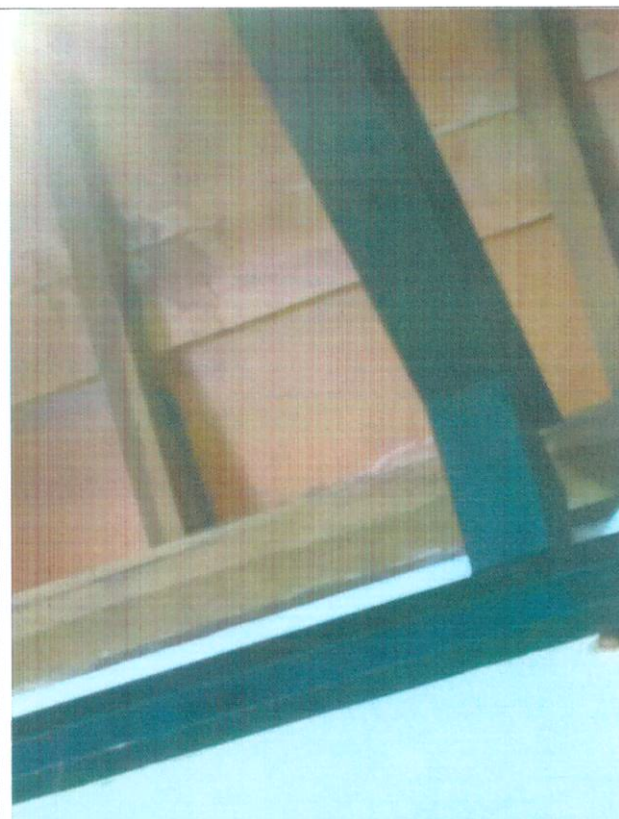
Umidade no forro em MDF, próximo borda da clarabóia ou em outros pontos. Ponto com luminosidade no telhado – falta de telha e forro danificado <b>FIGURA 34, 35, 36, 37, 39, 40, 41, 42, 43, 44, 45, 46, 47, 49, 50, 52</b>	Forros de MDF são muito sensíveis ao ingresso de água, o que ocorreu por diversos motivos ao longo dos anos, tanto nas claraboias, quanto nos locais onde houve destelhamento por algum motivo da natureza (vento, temporal).	SUBSTITUIÇÃO Deverá ser feito isolamento de todos os pontos de ingresso de água Remoção total do forro de mdf Execução de forro em lambris de madeira de lei Pintura com cupinicida e stein de proteção ou verniz	Urgente 6 meses
	Madeira da treliça interna rachada. Pernas da treliça de sustentação do telhado rachada.	Problema na fixação da estrutura sobre a estrutura metálica do mezanino e alvenaria, na	CORRETIVA Reforçar a estrutura metálica com peça de ligação entre ambos os lados, visando evitar a rotação das peças de sustentação. Esta peça poderá ser	Urgente 6 meses

Figura 34: marcas de umidade no forro em MDF

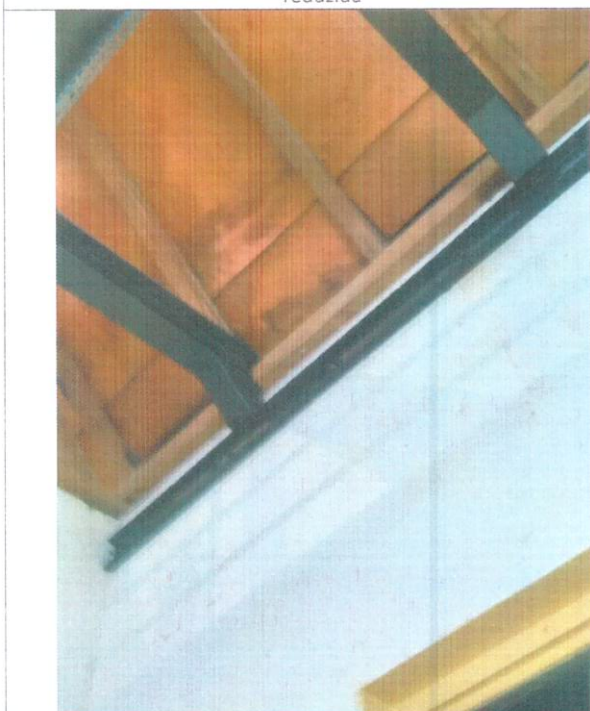
Figura 35: marcas de umidade no forro em MDF

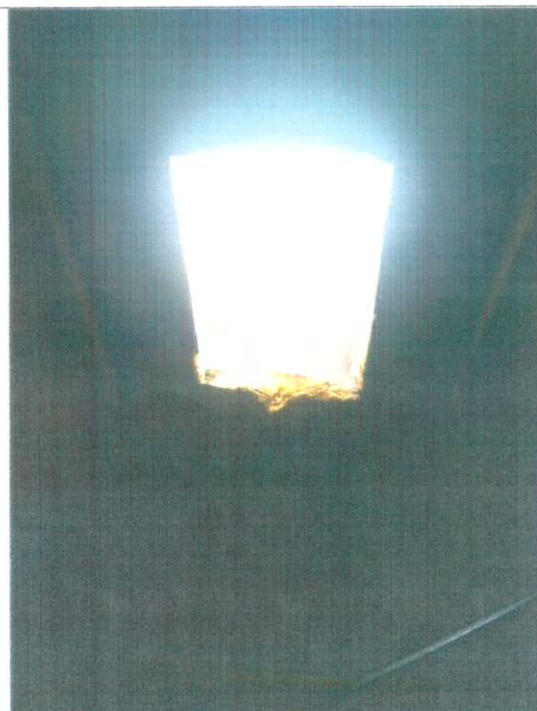
Figura 36: danos no forro em MDF na borda da clarabóia

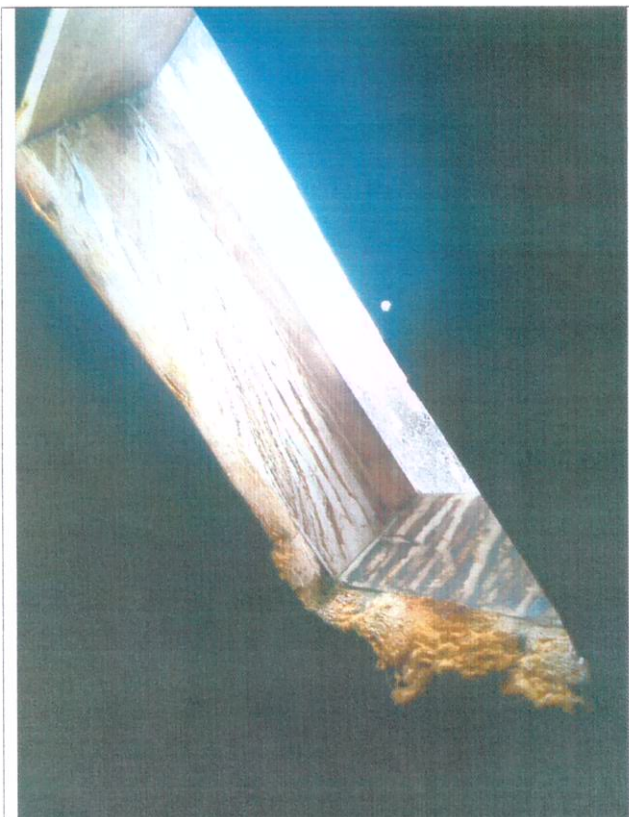
Figura 37: danos no forro em MDF na borda da clarabóia

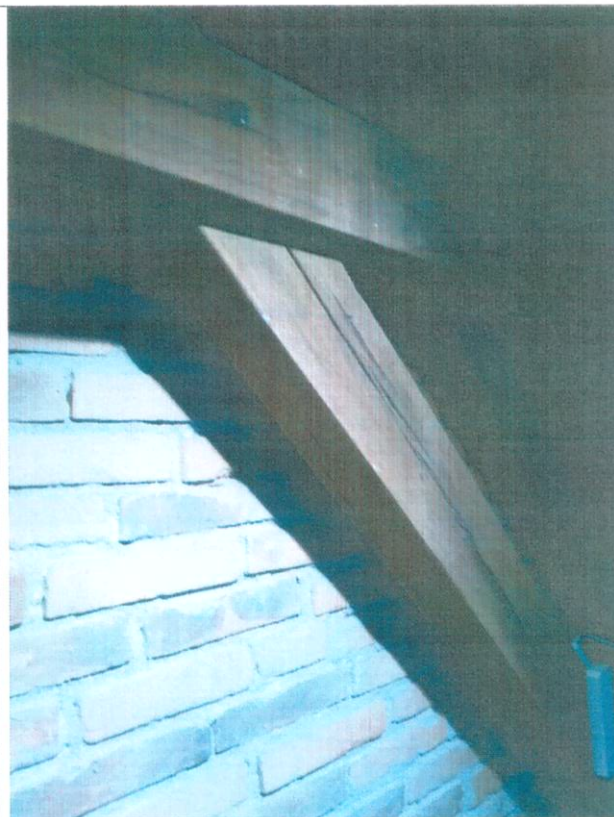
pode-se ver que algumas madeiras sofreram pequeno deslocamento <b>FIGURA 38, 47, 48, 77</b>	qual houve pequena movimentação, indicada por fissura na parte externa.	parafusada na estrutura existente ou soldada, devendo ser avaliado por empresa e profissional especializado em estrutura metálica. Utilizar peças metálicas nas emendas, nos locais onde há rachaduras, nos locais onde as peças estão desencaixadas. Para isso deverá ser removida a telha desta cobertura por completo e realizadas as emendas. As peças metálicas deverão ser pintadas na mesma cor da estrutura de madeira.	
Outros elementos	Corrimão metálico da escada do mezanino com corrosão da pintura <b>FIGURA 75</b>	Falta de manutenção preditiva	MANUTENÇÃO PREDITIVA Refazer pintura da estrutura metálica nos pontos onde há descascamento de tinta ou corrosão.	Curto prazo 12 meses
	Falta espelho da tomada <b>FIGURA 27</b>	Falta de manutenção preditiva	MANUTENÇÃO PREDITIVA Revisar tomadas e recolocar tampas	Curto prazo 12 meses

Figura 38: madeira da treliça interna rachada

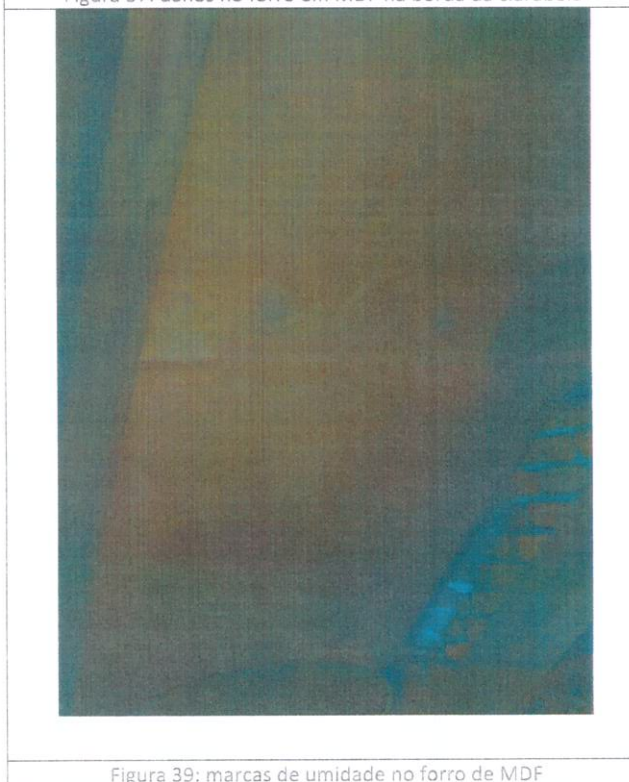
Figura 39: marcas de umidade no forro de MDF

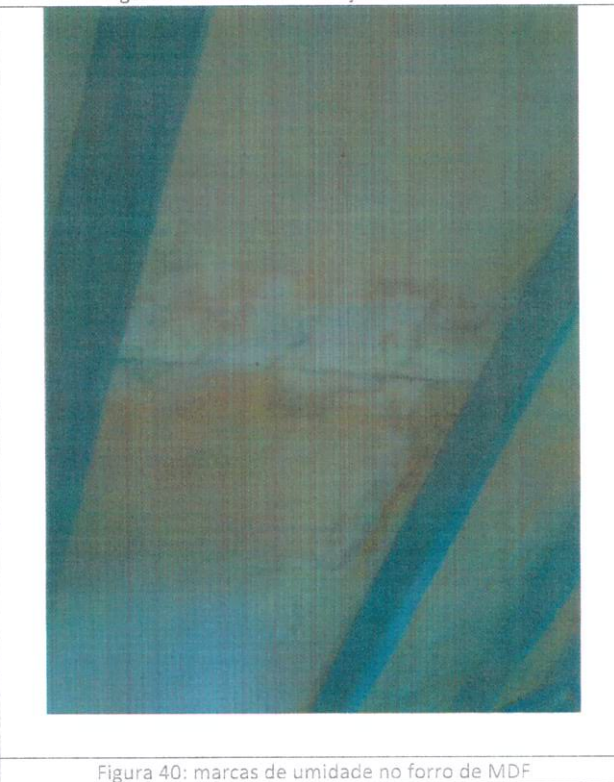
Figura 40: marcas de umidade no forro de MDF

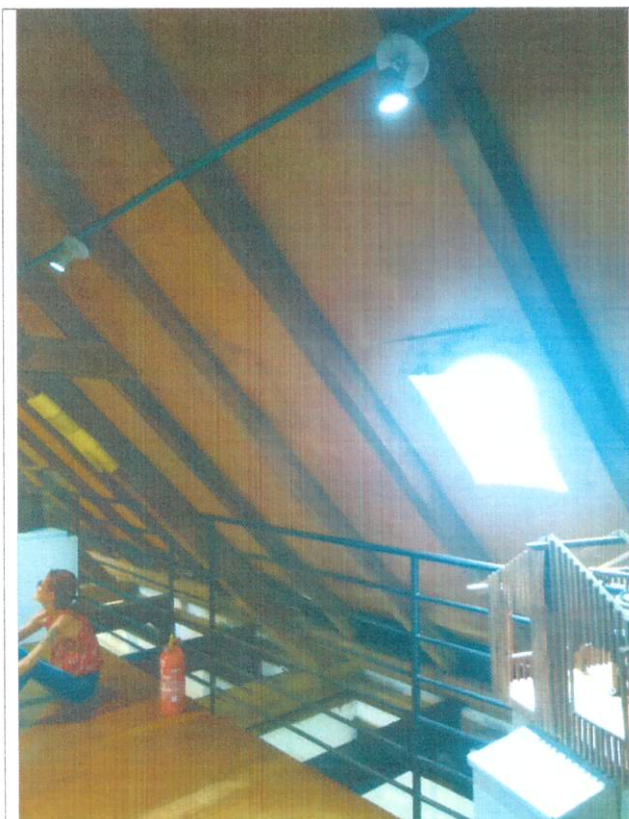
Figura 41: marcas de umidade no forro de MDF

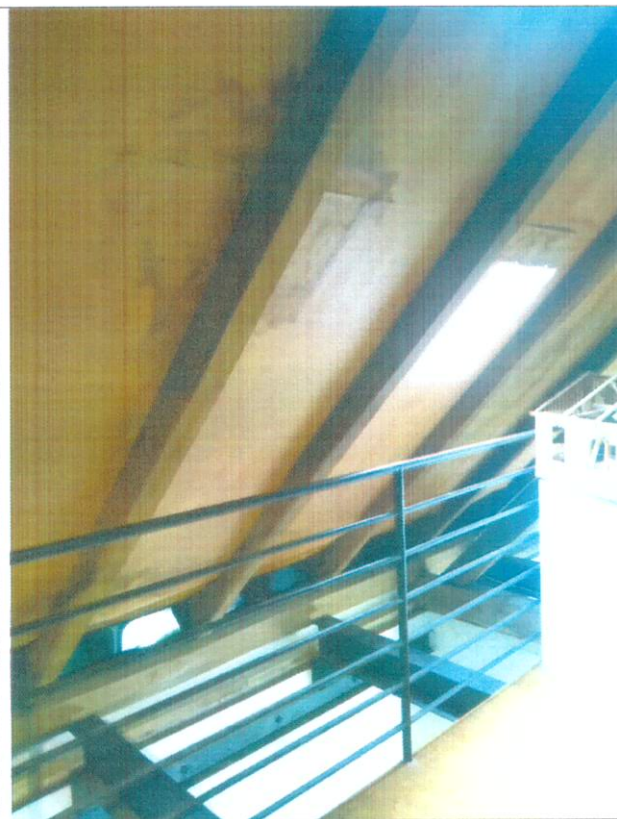
Figura 42: marcas de umidade no forro de MDF

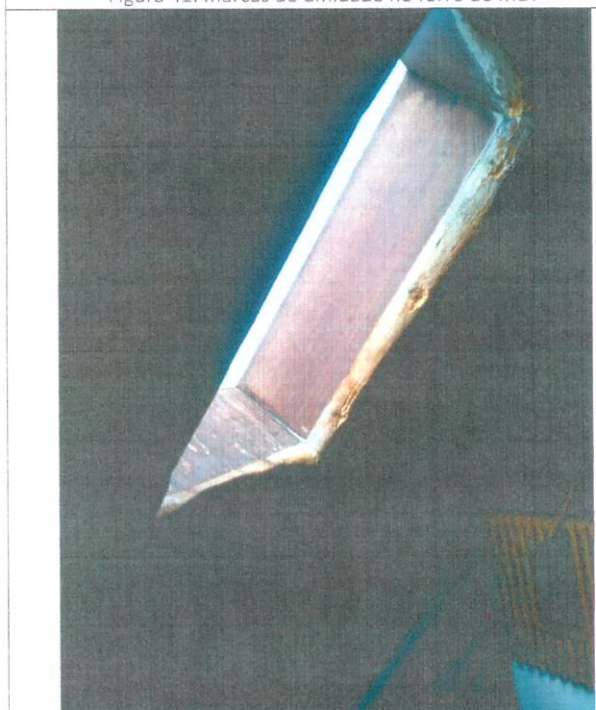
Figura 43: danos no forro em MDF na borda da clarabóia

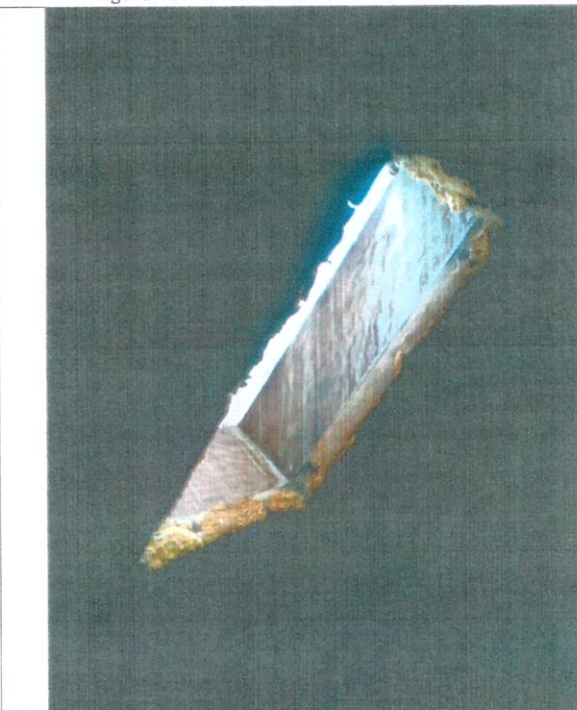
Figura 44: danos no forro em MDF na borda da clarabóia

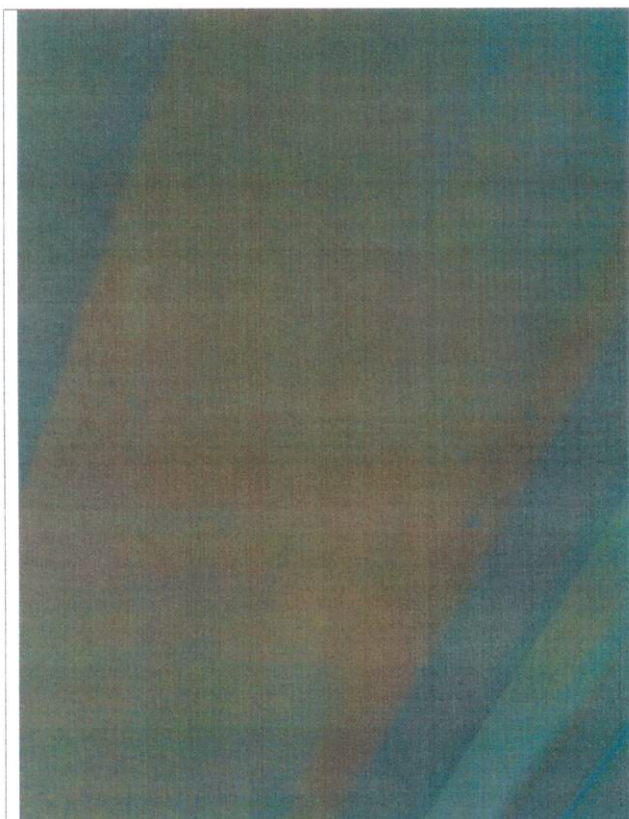
Figura 45: forro MDF danificado pela umidade

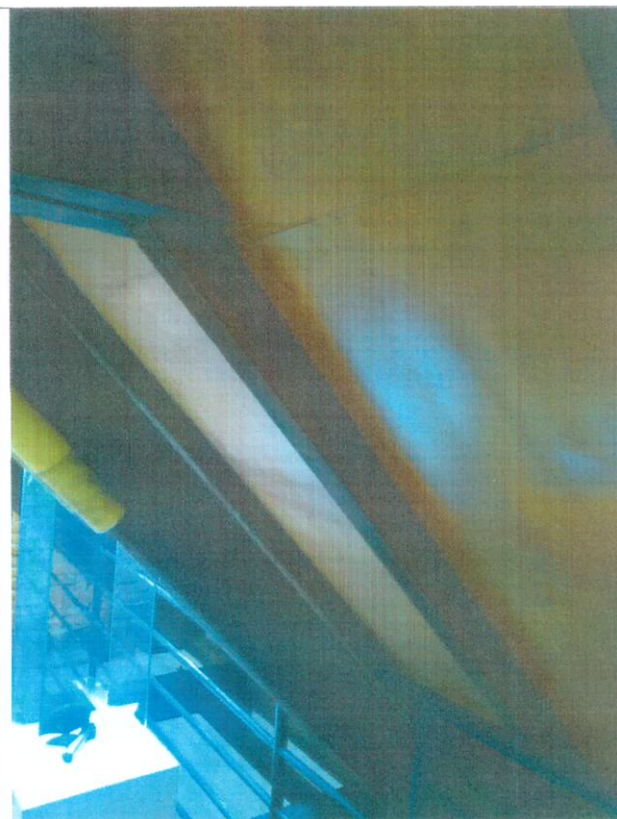
Figura 46: forro MDF danificado pela umidade

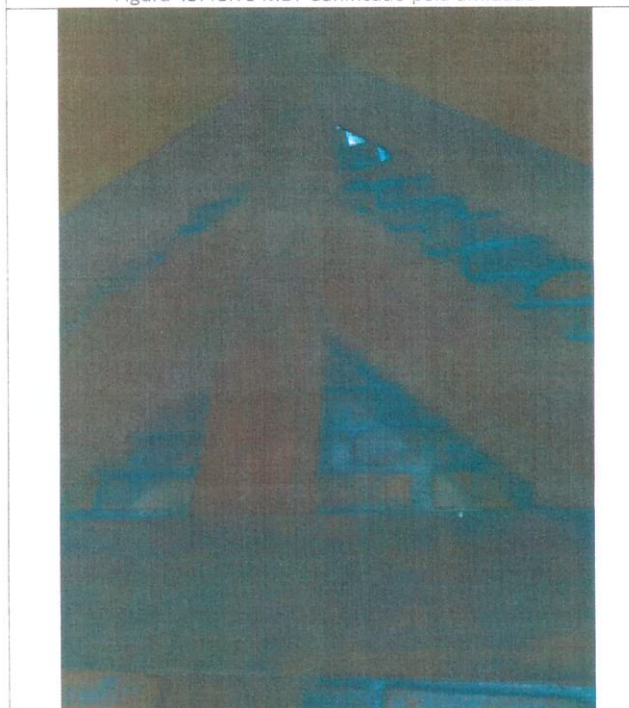
Figura 47: madeiras da treliça de sustentação do telhado rachada e ponto de luz na cumeeira – falta de telha

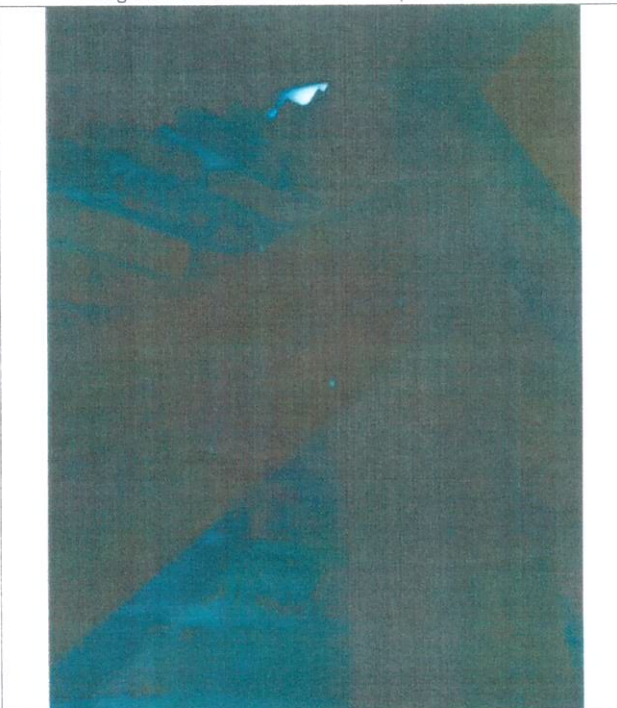
Figura 48: pernas da treliça de sustentação do telhado rachada e ponto de luz na cumeeira – falta de telha

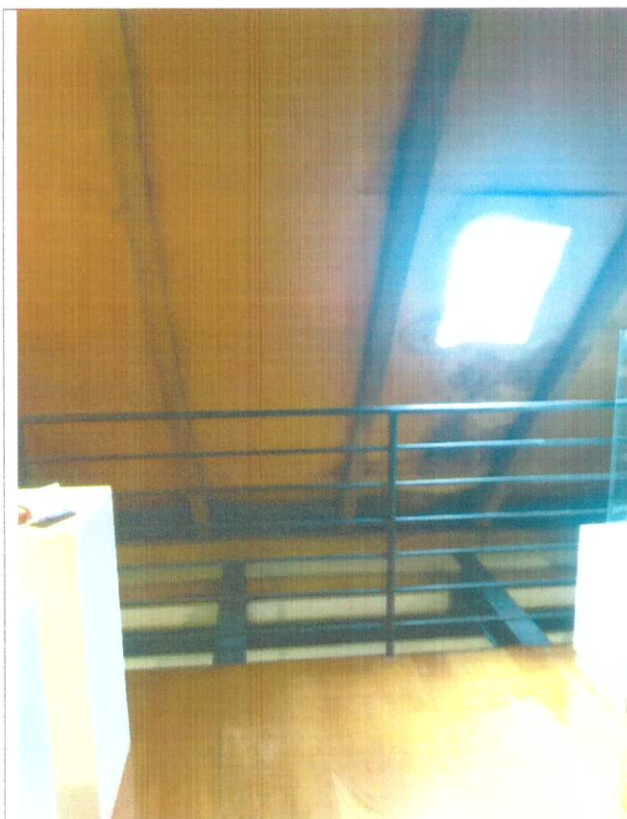
Figura 49: vista dos danos do forro do MDF próximo a claraboia

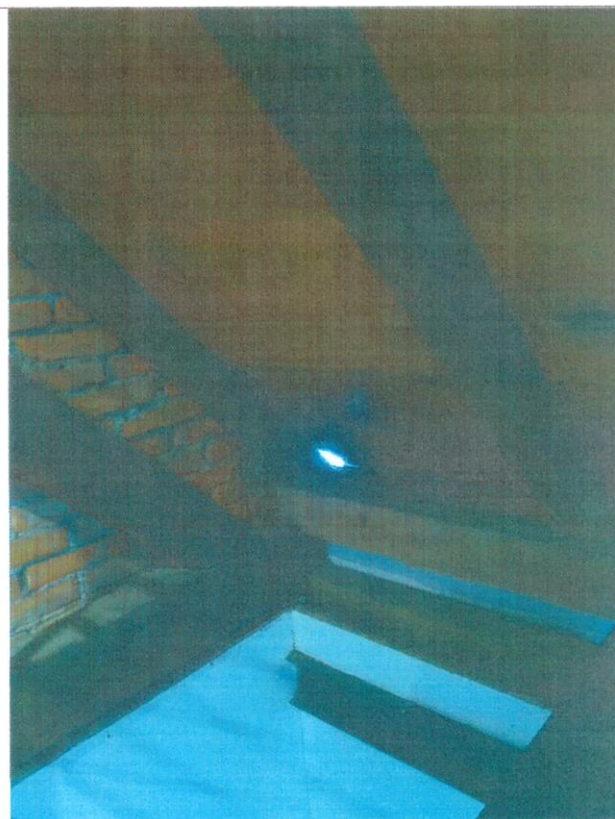
Figura 50: ponto com luminosidade no telhado – falta de telha e forro danificado
