RELATÓRIO DE VISTORIA E PARECER TÉCNICO

# MUSEU ETNO-ARQUEOLÓGICO DE ITAJAÍ

AV. ITAIPAVA, Nº3901 – ITAIPAVA – ITAJAÍ/SC

PARECER TÉCNICO **MUSEU ETNO-ARQUEOLÓGICO**

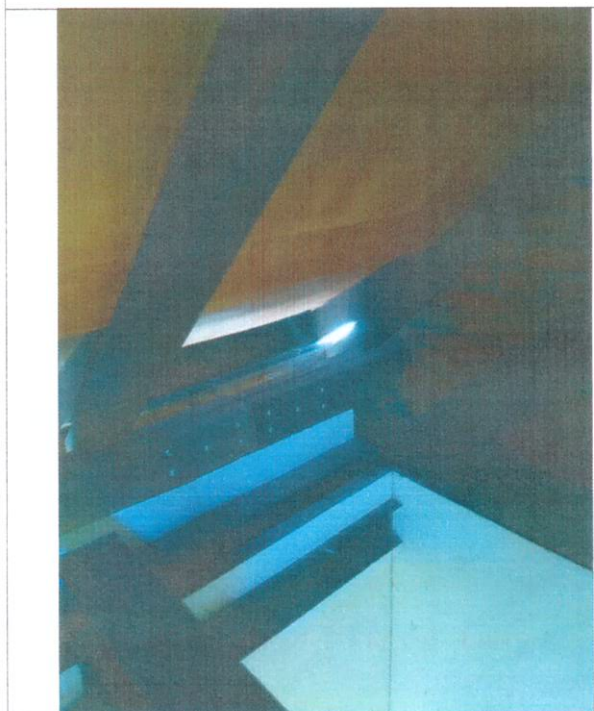
Figura 51: ponto com luminosidade no telhado – falta de telha e forro danificado

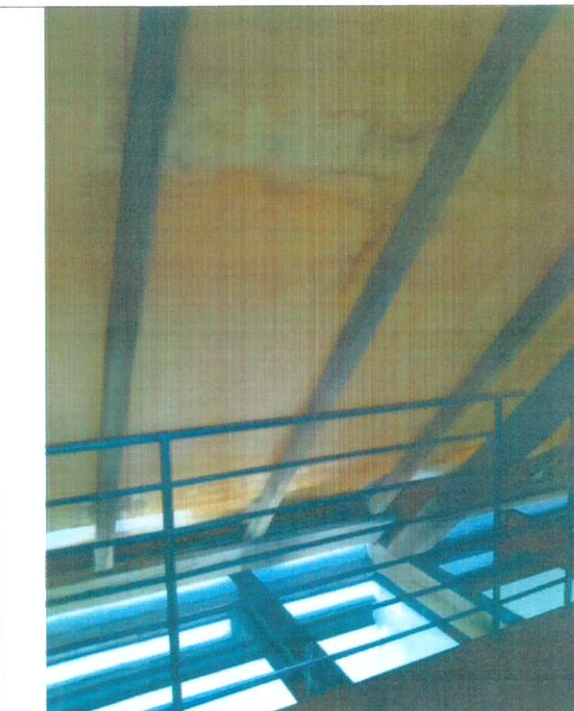
Figura 52: vista dos danos do forro do MDF em vários pontos do telhado

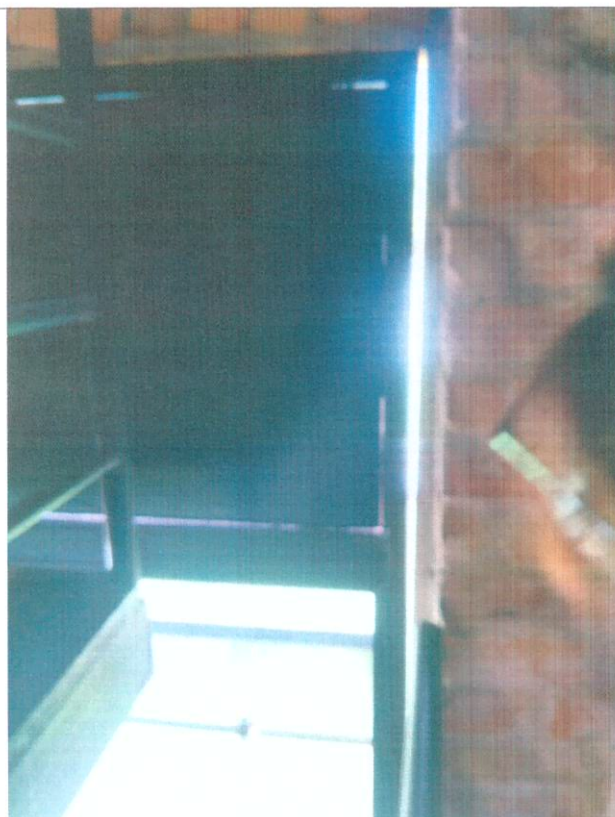
Figura 53: falta de vedação das esquadrias – pontos de ingresso de água, pontos de entrada/saída de ventilação

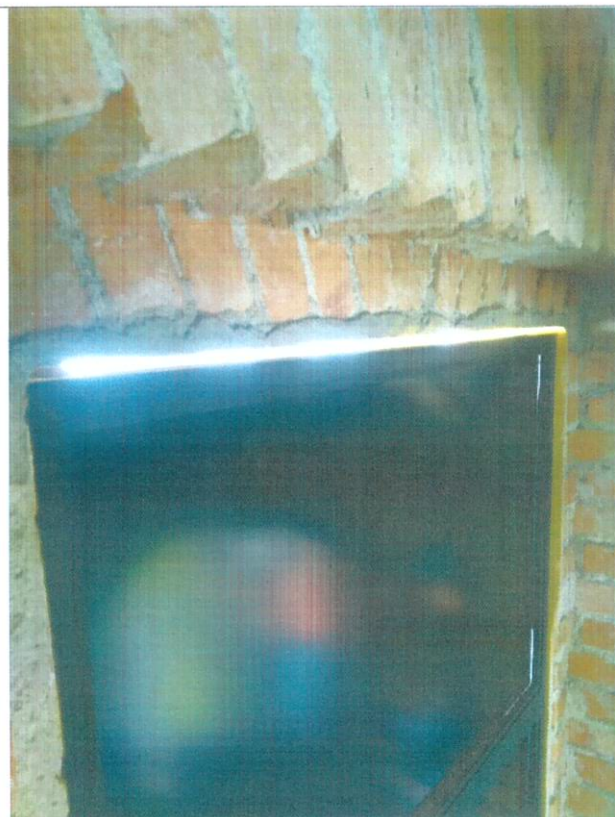
Figura 54: falta de vedação das esquadrias – pontos de ingresso de água, pontos de entrada/saída de ventilação

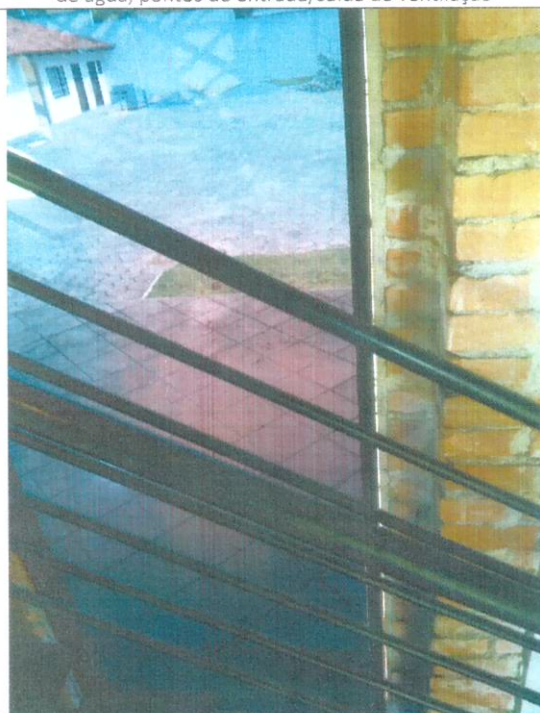
Figura 55: falta de vedação das esquadrias – pontos de ingresso de água, pontos de entrada/saída de ventilação

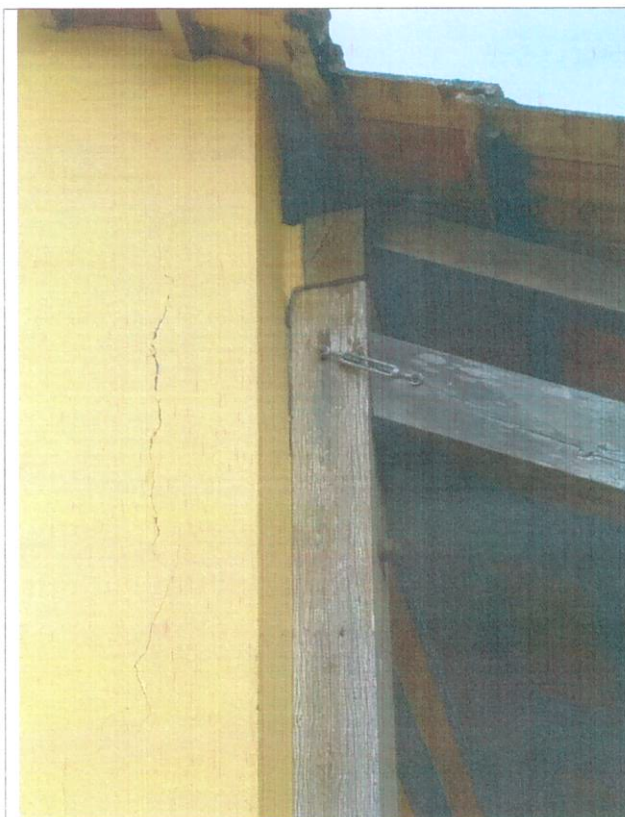
deveriam ter recebido reforço a cada 5 anos, o que ocasiona o ressecamento e consequente enfraquecimento das peças	repintura com Stein impregnante incolor. Esta repintura deverá ser feita a cada 5 anos.	
	Fissura na parede onde está parafusado o apoio do mezanino e a cobertura da área de embarque. Pilarete afastou-se da parede. Vigas de ligação da cobertura da área de embarque estão afastadas da parede <b>FIGURA 56, 57</b>	As cargas do mezanino apoiadas sobre a alvenaria existente e a carga do telhado atuando como alavanca, provocaram a movimentação da estrutura metálica e consequente fissura na parede. Assim as peças de madeira afastaram-se da parede e provocaram danos em 80% das peças do telhado	<b>CORRETIVA</b> Reforçar a estrutura metálica com peça de ligação entre ambos os lados, visando evitar a rotação das peças de sustentação. Esta peça poderá ser parafusada na estrutura existente ou soldada, devendo ser avaliado por empresa e profissional especializado em estrutura metálica. Corrigir fissura com a remoção do reboco com uma distância de 5cm para cada lado da fissura e aplicação de grampos metálicos. Aplicar impermeabilizante e refazer reboco com massa isenta de cal.	Urgente 6 meses

FIGURA 56 Fissura na parede onde está parafusado o apoio do mezanino e a cobertura da área de embarque. Pilarete afastou-se da parede.

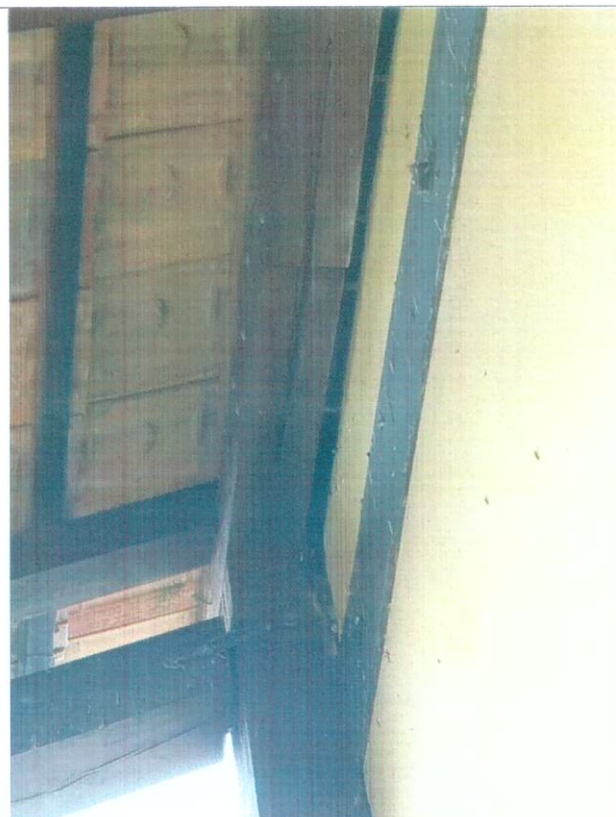
FIGURA 57 Vigas de ligação da cobertura da área de embarque estão afastadas da parede

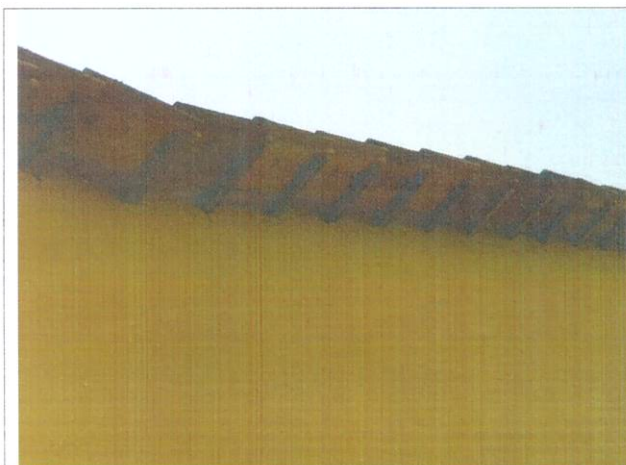
FIGURA 60 Fissura no fechamento entre a telha e a estrutura de sustentação do telhado

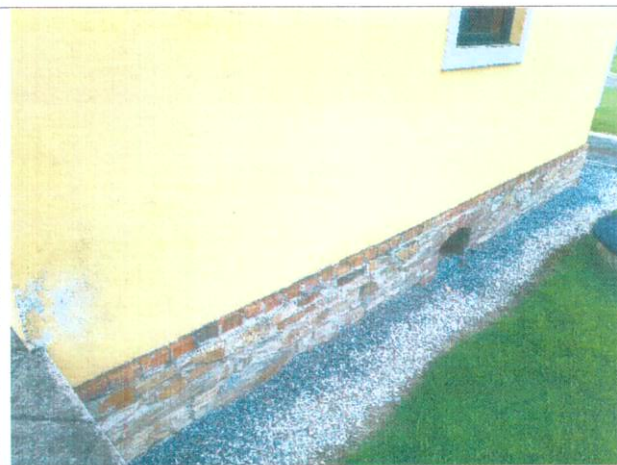
parte media das paredes <b>FIGURAS 11, 18, 58, 61, 63, 66, 67</b>	fissura junto as telhas do beiral, fissura na parede próximo ao telhado da área de embarque, calçada com concreto danificado, buracos próximos as luminárias de piso e na emenda da calçada com a edificação, falta de vedação das esquadrias.		
Falta de vedação das esquadrias – pontos de ingresso de água <b>FIGURAS 53, 54, 55</b>	Esquadrias foram instaladas sem calafetação, permitindo ingresso de água no encontro com a alvenaria	CORRETIVA Realizar calafetação das esquadrias com uso de silicone industrial. Esta calafetação deverá ser refeita a cada 5 anos. Nos locais onde há frestas maiores que 5mm, deverá ser aplicada cantoneira metálica para vedação.	Urgente 6 meses
Vidros quebrados ou danificados – vandalismo <b>FIGURAS 19, 30</b>	Falta de manutenção preditiva	MANUTENÇÃO PREDITIVA Os vidros e peças danificados por vandalismo deverão ser substituídos, devendo-se reforçar a segurança no local.	Urgente 6 meses

FIGURA 61 Descascamento de tinta na parede lado direito da área de embarque

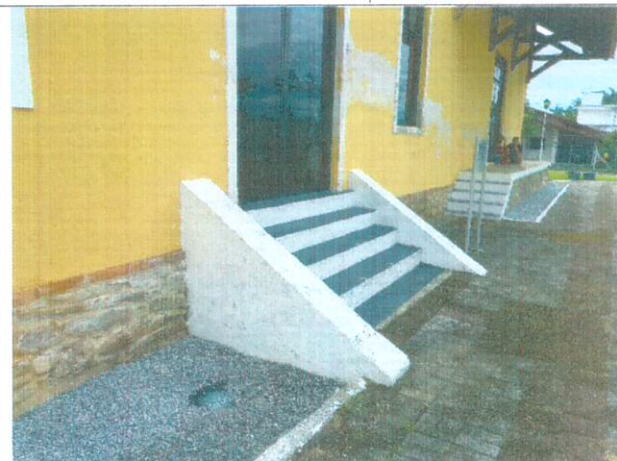
FIGURA 63 parede frontal esquerda da área de acesso em boas condições e direito com descascamento de tinta

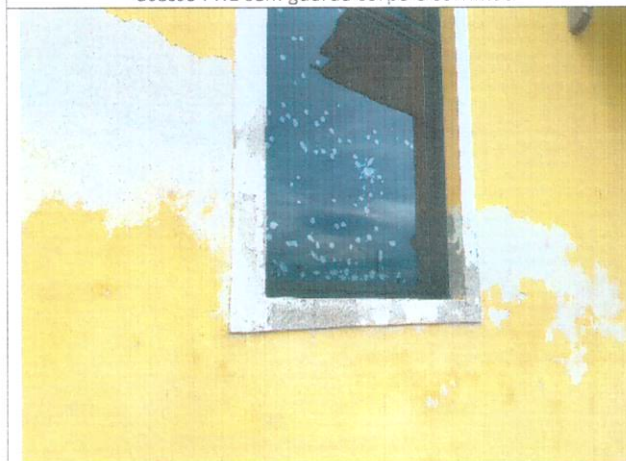
FIGURA 64 janela lado direito frontal da área de acesso – descascamento de tinta

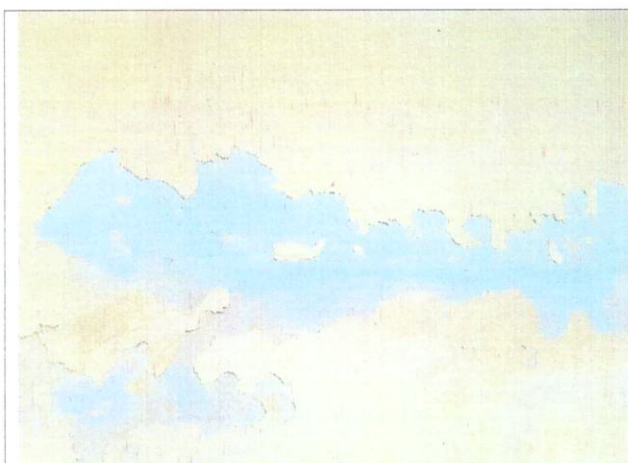
FIGURA 66 descascamento de tinta na parede frontal lado direito

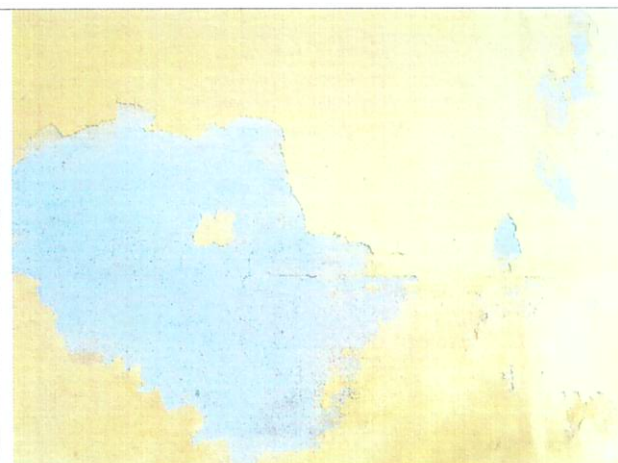
FIGURA 67 descascamento de tinta na parede frontal lado direito – sinais de umidade

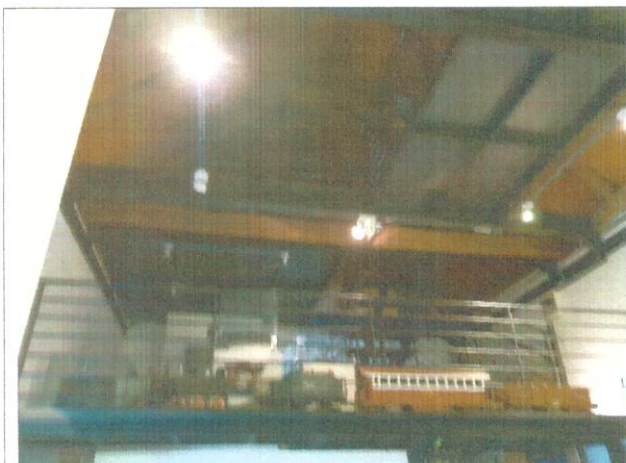
Vista do mezanino onde não foi executado poço para colocação de elevador conforme projeto licitado <b>FIGURA 71, 72</b>	Falta acessibilidade para os dois níveis do mezanino devido a não execução do poço de elevador previsto no projeto – não atende NBR 9050	CORRETIVA Projetar nova rota acessível garantindo a acessibilidade em toda a edificação pública, conforme leis vigentes	Curto prazo 12 meses
	Única rampa de acesso PNE não possui guarda corpo e corrimão <b>FIGURA 62</b>	Acesso ao embarque e desembarque é único local com inclinação suficiente para servir de rampa para PNE, porém não possui guarda corpo e corrimão. Não atende NBR 9050.	CORRETIVA Projetar nova rota acessível garantindo a acessibilidade em toda a edificação pública, conforme leis vigentes	Curto prazo 12 meses
	Lavatório no banheiro que deveria ser acessível, porém não atende NBR 9050. No	Modelo do lavatório do banheiro e obstáculos no interior dos banheiros	CORRETIVA Projetar nova rota acessível garantindo a acessibilidade de pelo menos um sanitário que pode ser compartilhado (masculino e feminino).	Curto prazo 12 meses

FIGURA 72 vista do mezanino onde não foi executado poço para colocação de elevador conforme projeto licitado

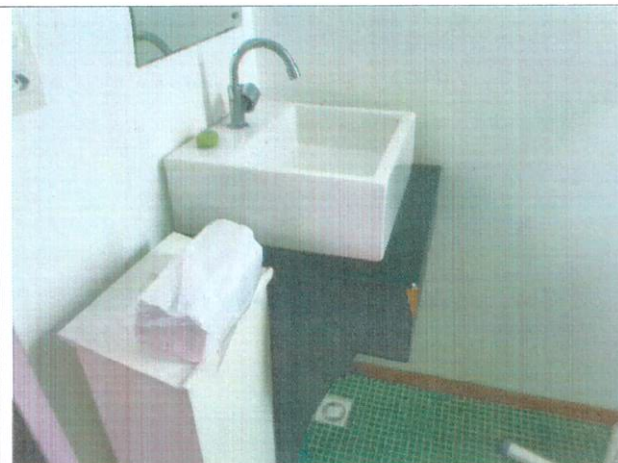
lavabo adaptado PNE há obstáculos que impedem o giro 180° da cadeira de rodas <b>FIGURA 73, 74</b>	não atendem a NBR 9050.		
<b>Telhado e forro</b>	No oitão da fachada - faltam telhas e acabamento na cumeeira – ponto de ingresso de água Fissura no fechamento entre a telha e a estrutura de sustentação do telhado. <b>FIGURAS 12, 60</b>	Falta de manutenção preditiva.	MANUTENÇÃO PREDITIVA Deverá ser feita revisão das telhas com complementação e substituição de peças danificadas. As fissuras deverão ser corrigidas conforme orientação acima.	Urgente 6 meses
	Claraboia executada em madeira, com vidro com acúmulo de detritos - função de iluminação reduzida <b>FIGURAS 32, 33</b>	Claraboia foi executada em madeira e vidro. A madeira é material inadequado, pois não possui isolamento, permitindo ingresso de água ao interior da edificação e danificando os forros.	SUBSTITUIÇÃO Deverá ser instalada nova claraboia com material adequado que seria cimentício, fibra, metálico ou acrílico. A claraboia deverá possuir possibilidade de abertura e vedação nas emendas. Além disso entre a claraboia e o telhado deverá ser instalado rufo e calha de alumínio.	Urgente 6 meses

FIGURA 73 lavatório no banheiro que deveria ser acessível, porém não atende NBR 9050

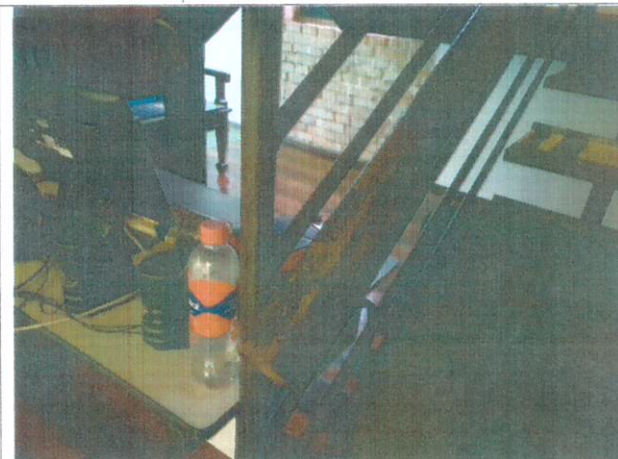
FIGURA 75 corrimão metálico da escada do mezanino com corrosão da pintura

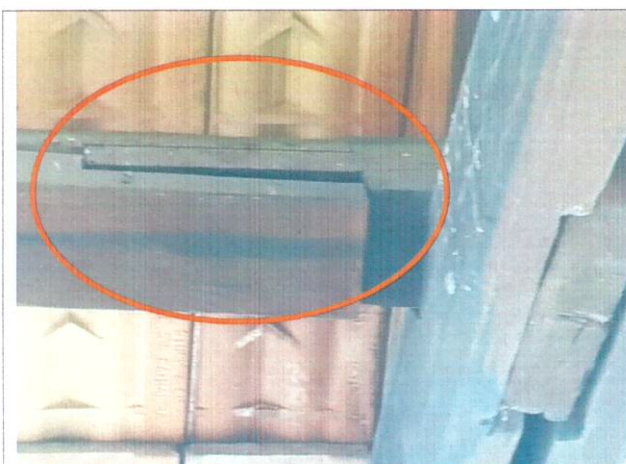
FIGURA 78 cobertura da área de embarque – peças soltas na emendas da terça

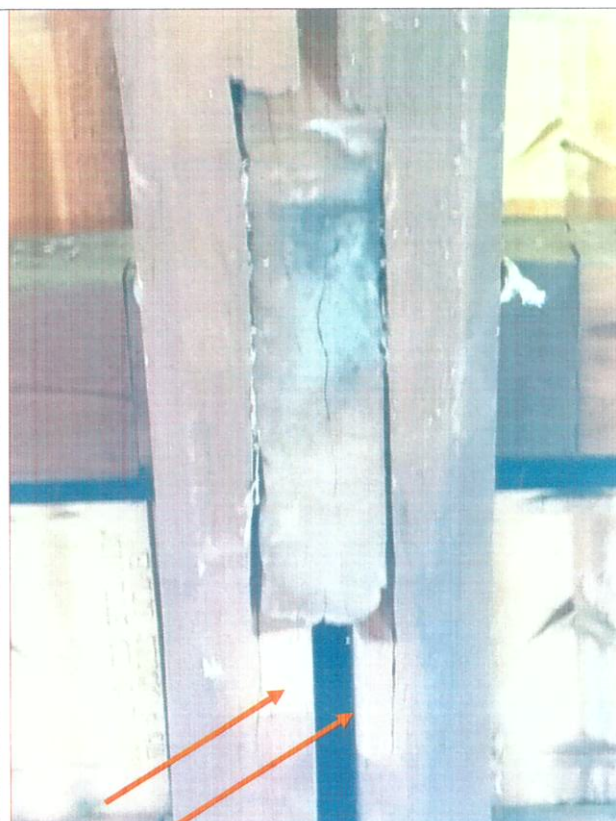
FIGURA 79 uso de peças para complementar o vão de encaixe

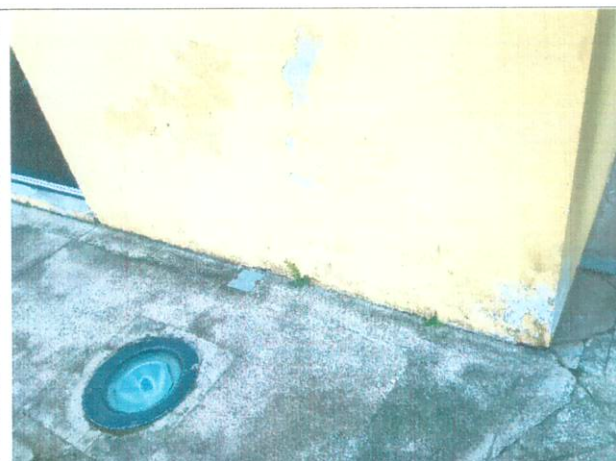
FIGURA 81 calçadas com deslocamento de concreto próxima a parede lado esquerdo da área de embarque

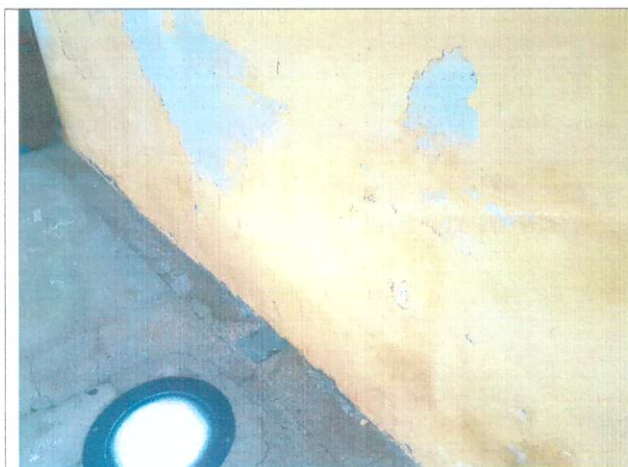
FIGURA 82 descacamento de tinta e sinais de repintura na parede da área de embarque

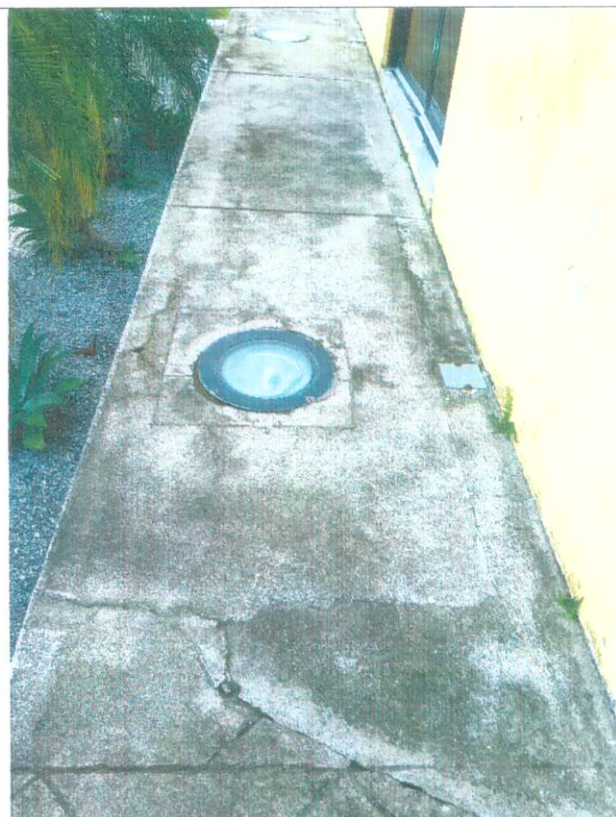
FIGURA 83 calçada com diversos locais de ingresso a acumulo de água na parede lado esquerdo da área de embarque
