**Obra:** BIBLIOTECA PÚBLICA MUNICIPAL DE ITAJAÍ **Data:** 15/03/2021

**Solicitante:** Procuradoria Geral do Município  
**Referente:** Comunicação Interna 105/2021 - PGM

## RELATÓRIO DE VISITA TÉCNICA

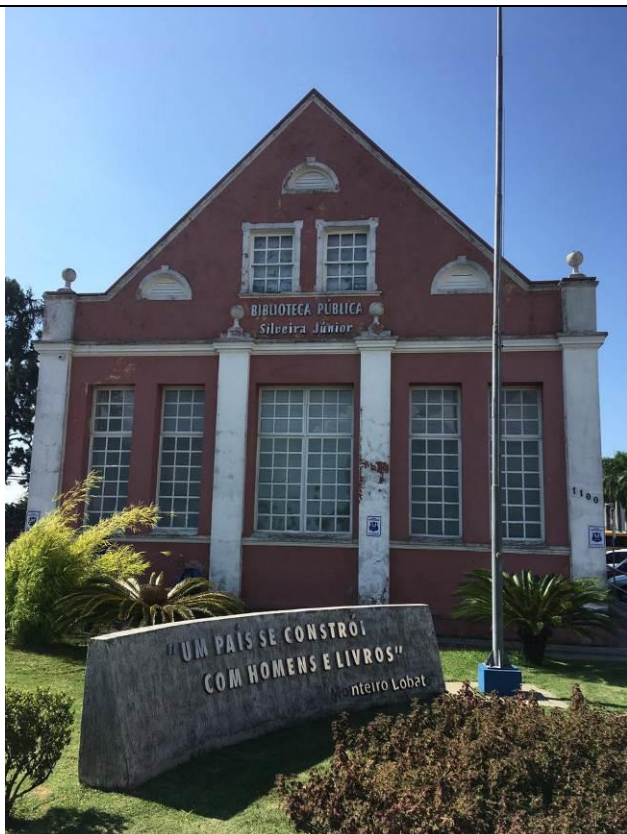
Figura 01: fachada principal com pontos de desgaste na pintura.

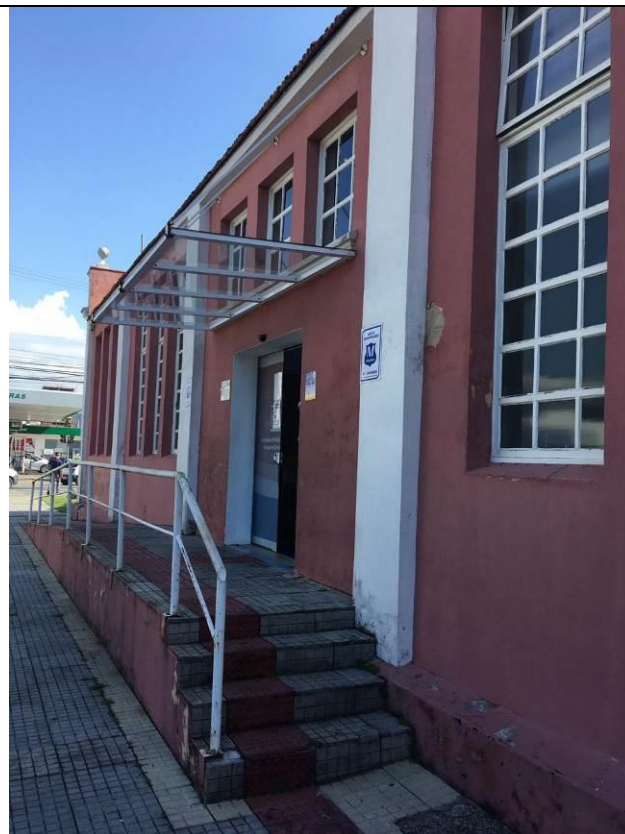
Figura 02: fachada voltada para a praça com pontos de desgaste da pintura e reboco.

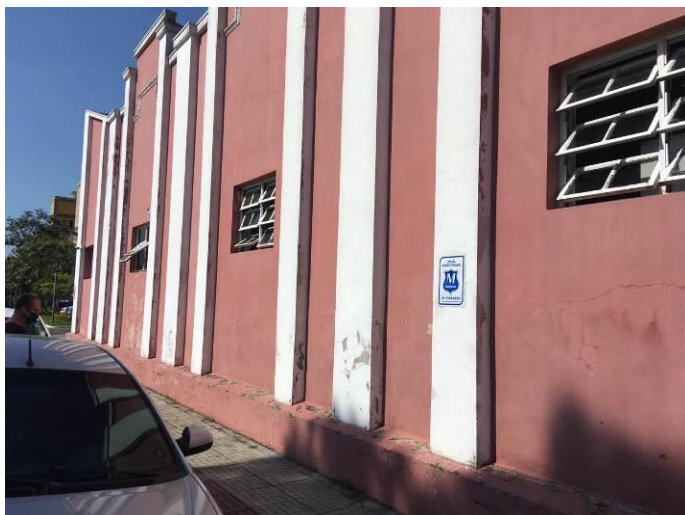
Figura 03: fachada lateral com pontos de desgaste na pintura e reboco.

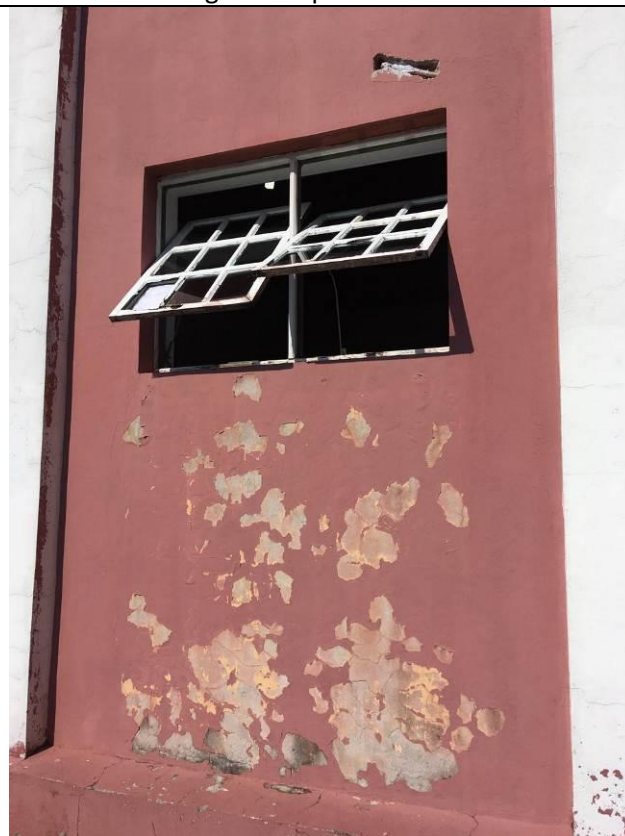
Figura 04: parede com pintura desgastada e alvenaria danificada para instalação do ar.

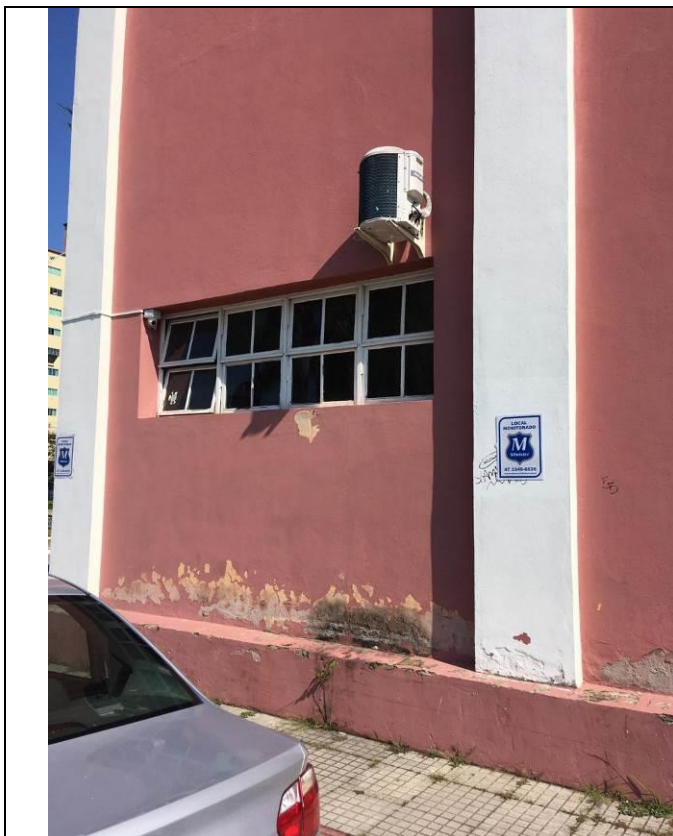
Figura 05: parede com pontos de desgaste da pintura, decomposição do reboco e presença de flora, ocasionados pela drenagem do ar condicionado.

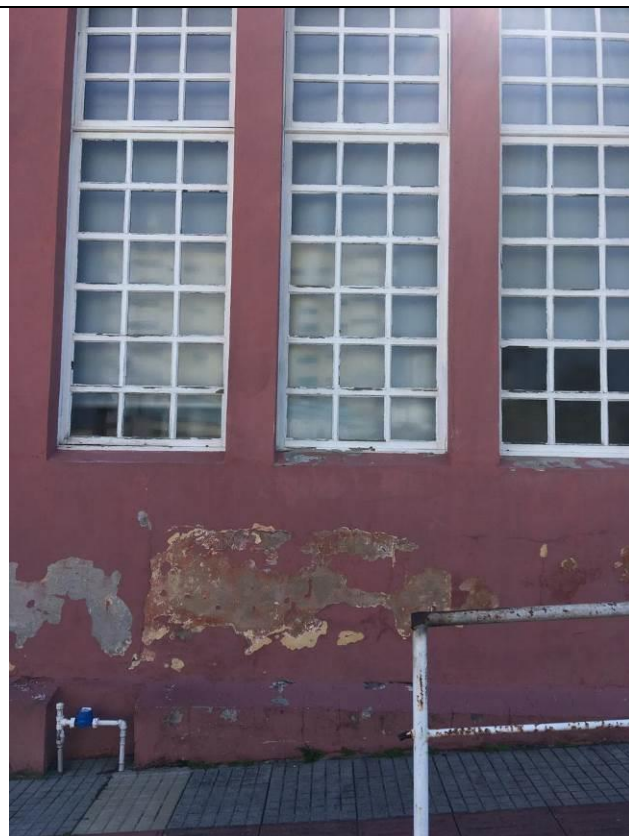
Figura 06: parede com pontos de desgaste da pintura (alvenaria e esquadrias) e reboco.

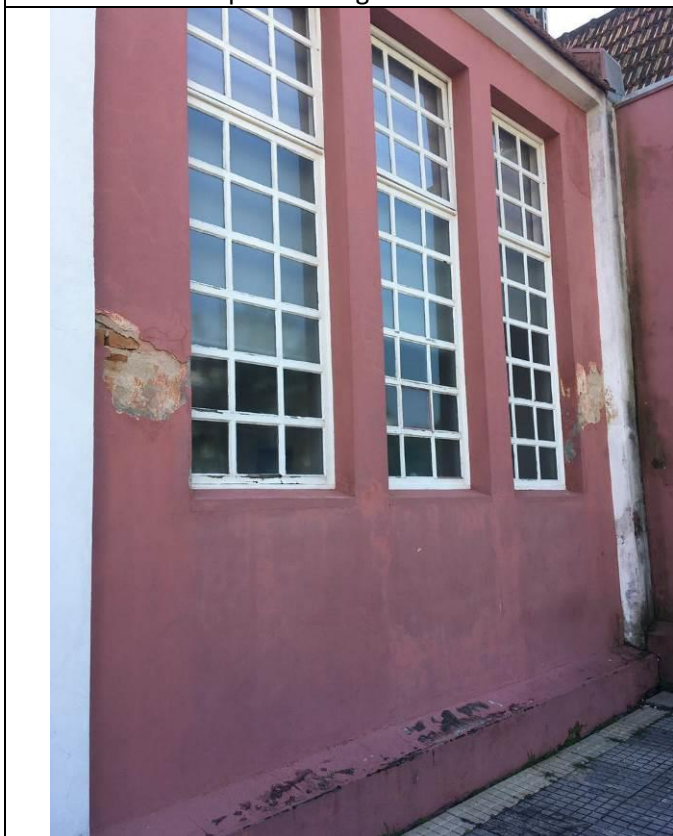
Figura 07: parede com pontos de desgaste da pintura e pontos de decomposição de reboco.

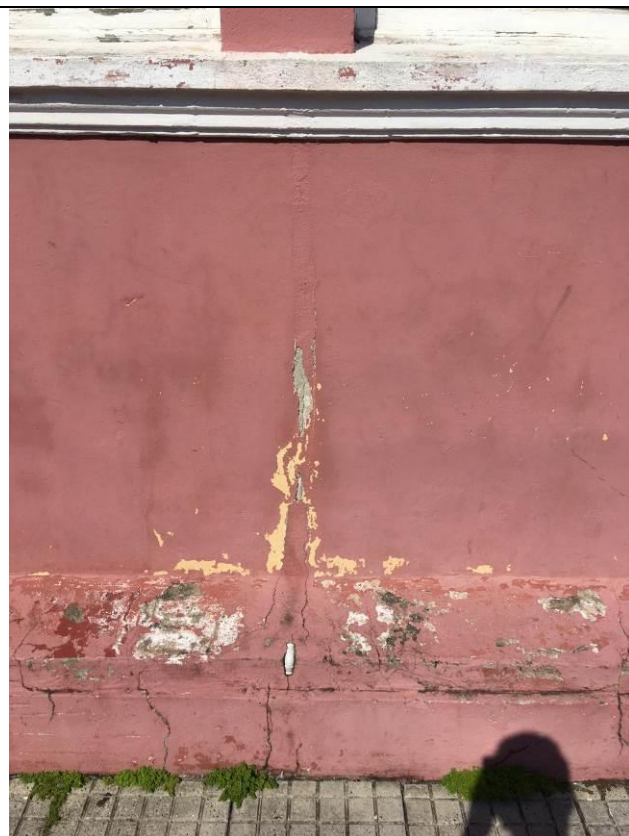
Figura 08: parede com presença de fissuras decorrente da instalação do dreno ar condicionado.

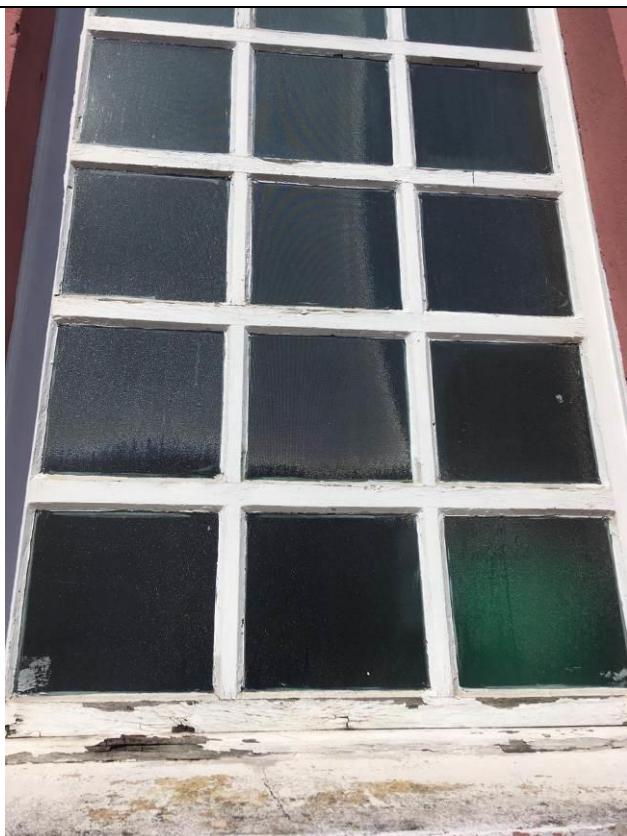
Figura 09: esquadria com pontos de apodrecimento e desgaste de pintura.

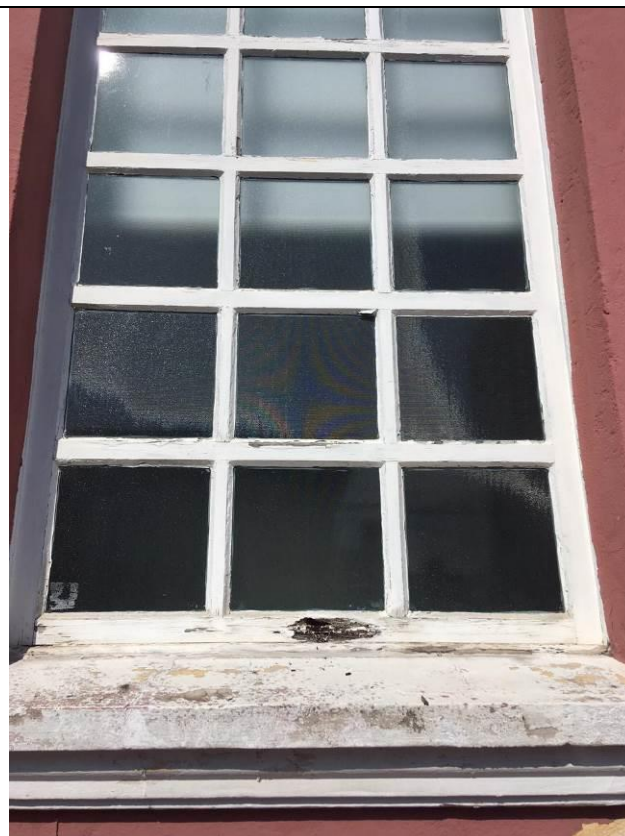
Figura 10: esquadria com pontos de apodrecimento e desgaste de pintura.

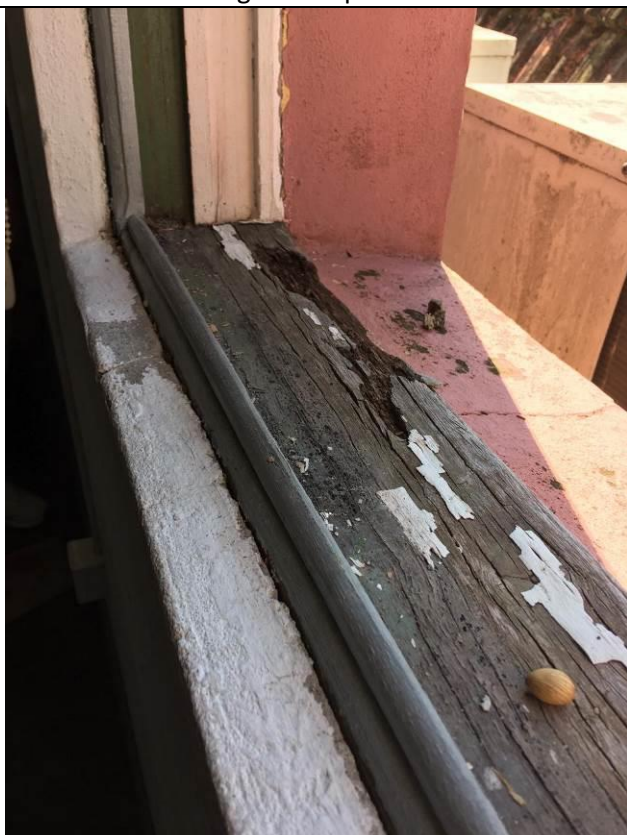
Figura 11: esquadria em fase de apodrecimento e, ao fundo, máquinas dos ares condicionados sobre telhado.

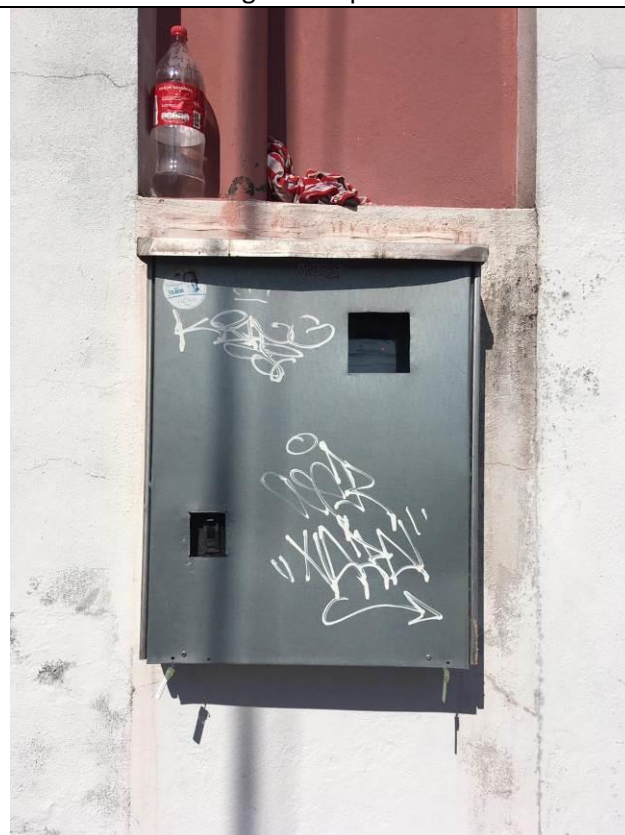
Figura 12: padrão de entrada de energia vandalizado.

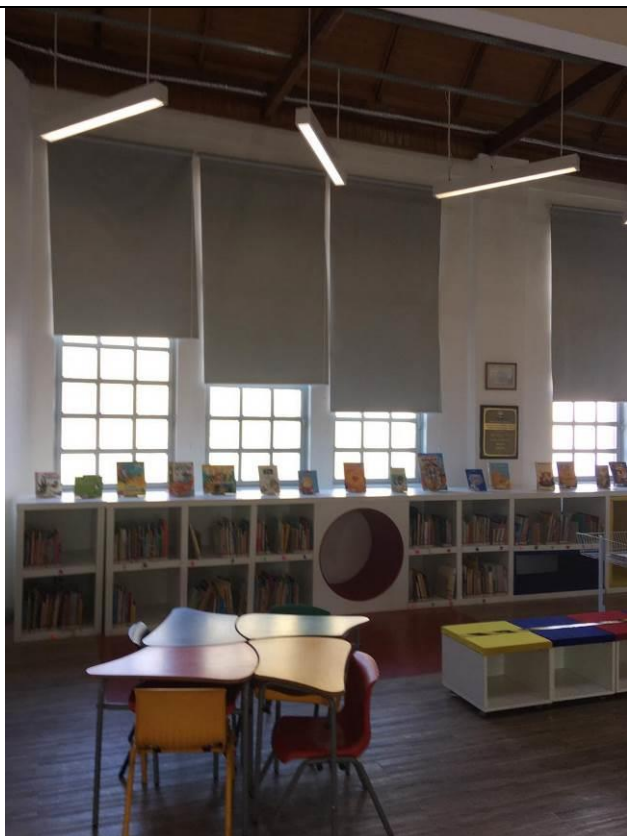
Figura 13: boa preservação interna da edificação.

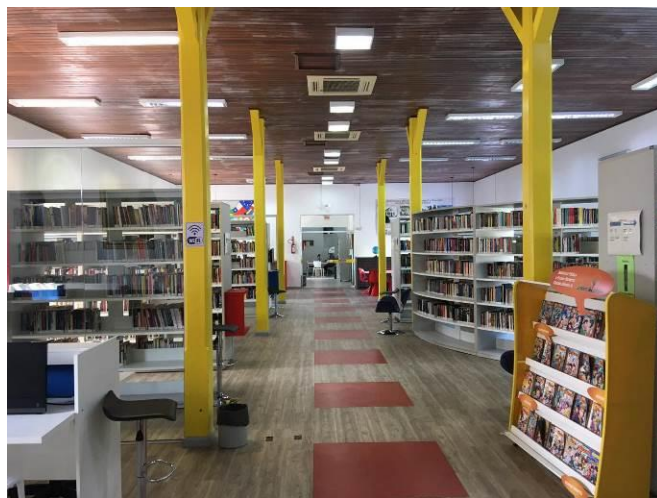
Figura 14: boa preservação interna da edificação.

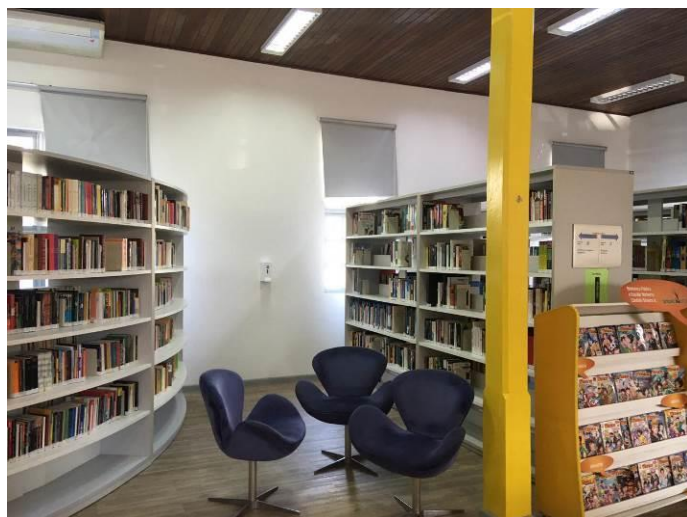
Figura 15: boa preservação interna da edificação.

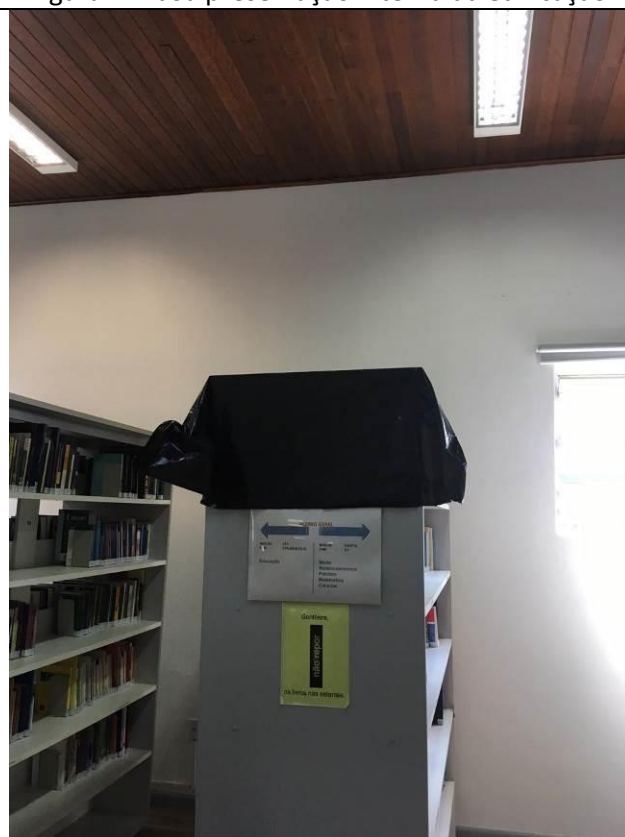
Figura 16: lona para proteção da estante de livros devido a existência de goteira, informada pelos funcionários.

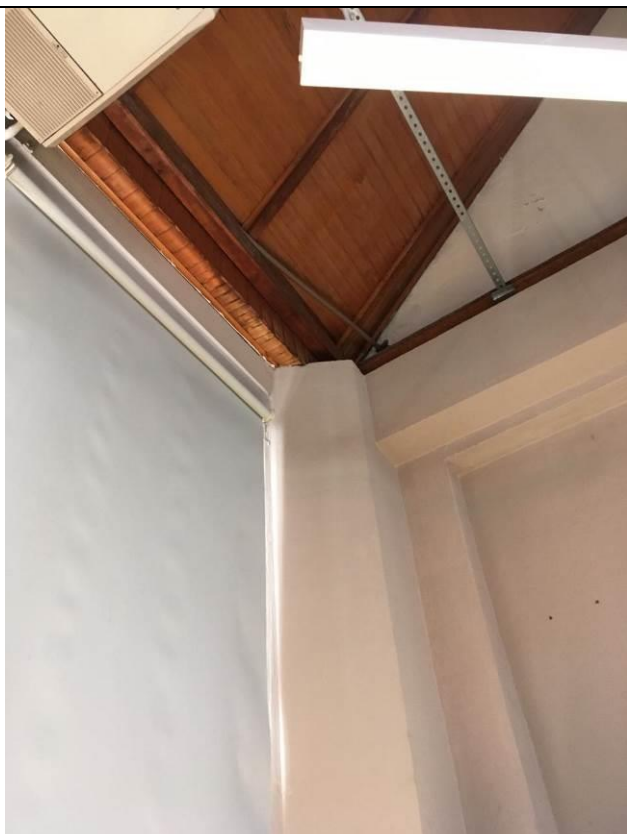
Figura 17: ponto de infiltração decorrente de duto de ventilação mal calafetado.

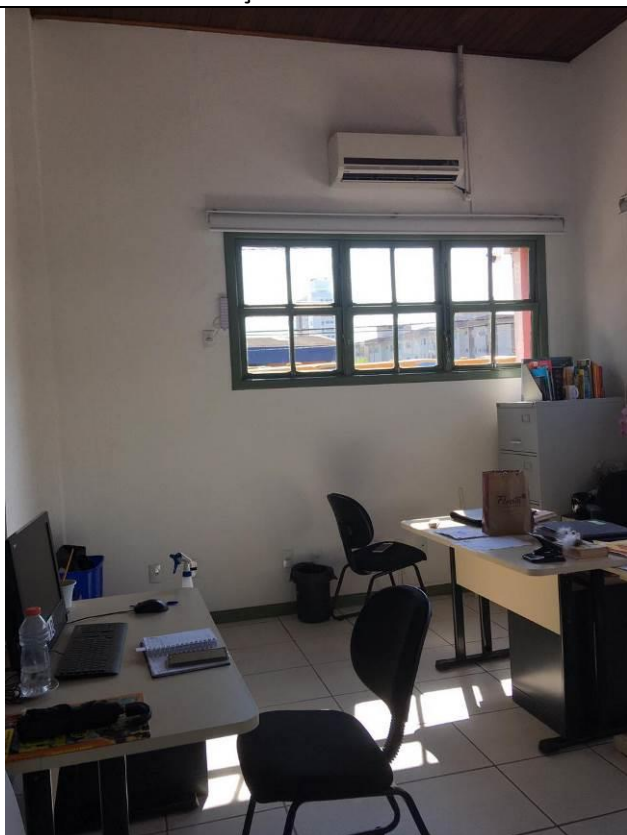
Figura 19: ar condicionado da figura 4.

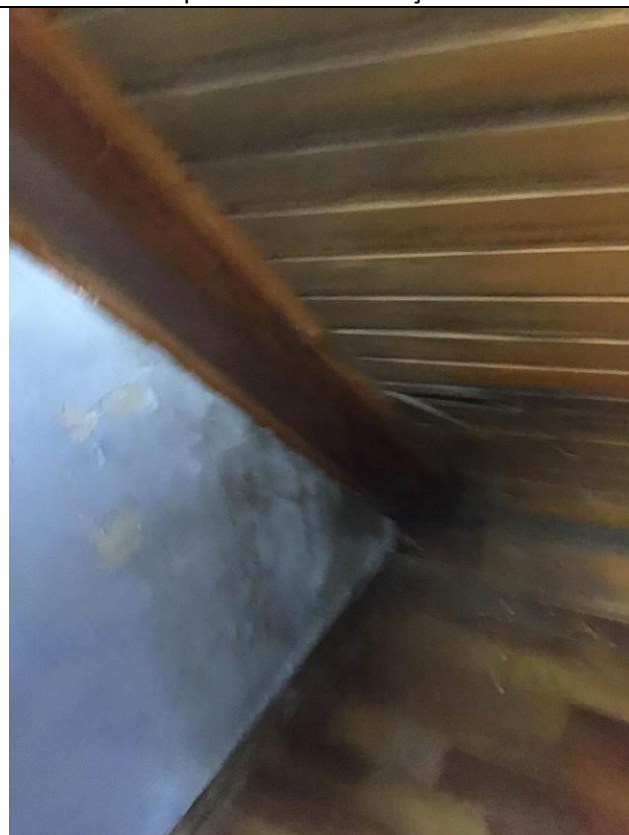
Figura 20: parede interna fachada frontal.

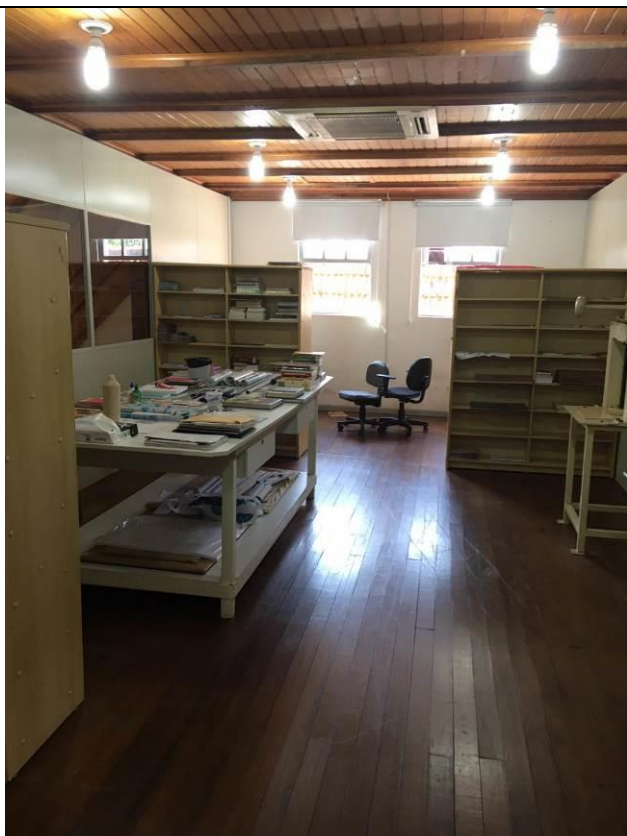
Figura 21: laboratório do piso superior em boas condições.

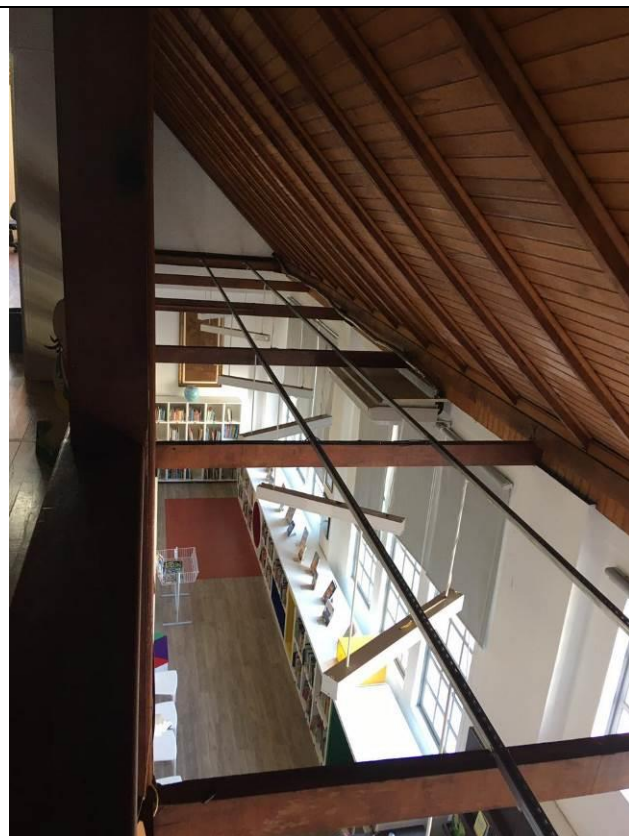
Figura 22: mezanino em boas condições.
