OAE - FICHA DE INSPEÇÃO CADASTRAL		Data da Inspeção: 17/10/2017	
Inspeção Cadastral:	2017	Código da OAE:	13	Jurisdição:	Prefeitura Municipal de Itajaí
<b>CADASTRO</b>					
<b>Identificação e Localização:</b>					
OBRA:	Ponte Tancredo Neves				Ano de construção:
RODOVIA:	Rua Odílio Garcia				
LOCALIZAÇÃO:	Bairro Cordeiros				2017 (reconstrução)
TRECHO:	Sobre o Rio Itajaí-Mirim				
PROJETISTA:	Hba (2016) - Reconstrução				Classe:
CONSTRUTOR:	BRAFER Construções Metálicas S/A - Reconstrução				45

OAE composta por duas faixas de rolamento e dois passeios. O vão central da ponte desabou em 2015, o qual foi reconstruído em 2017, portanto a estrutura é formada por cinco linhas de vigas longarinas pré-moldadas e pré-tendidas nos vãos das extremidades e metálicas no vão central.

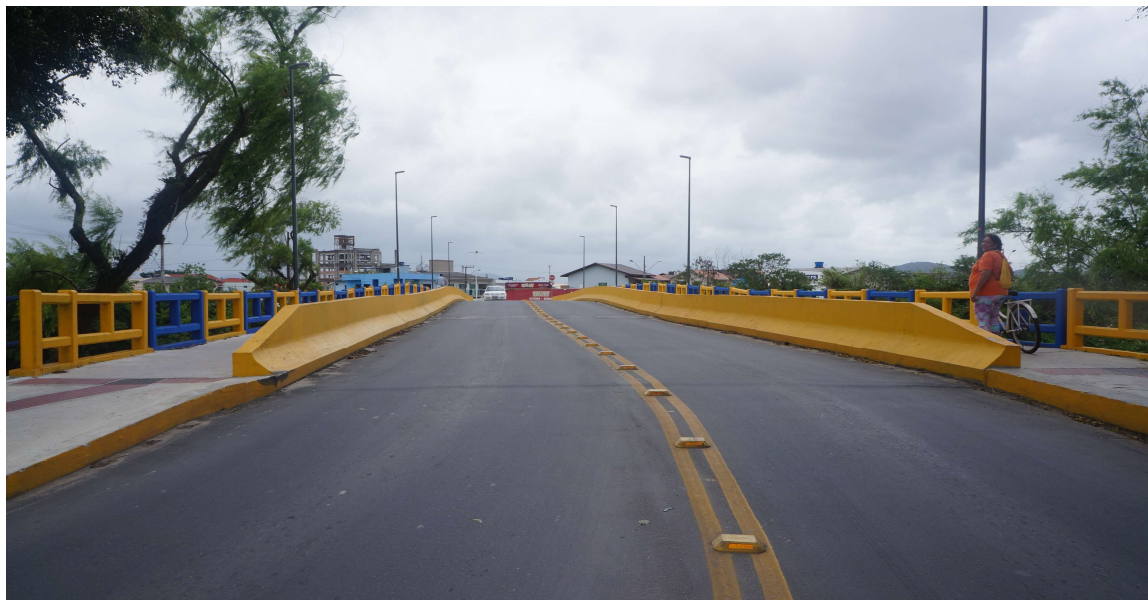
Foto 1	17/10/2017	Vista superior da ponte
--------	------------	-------------------------

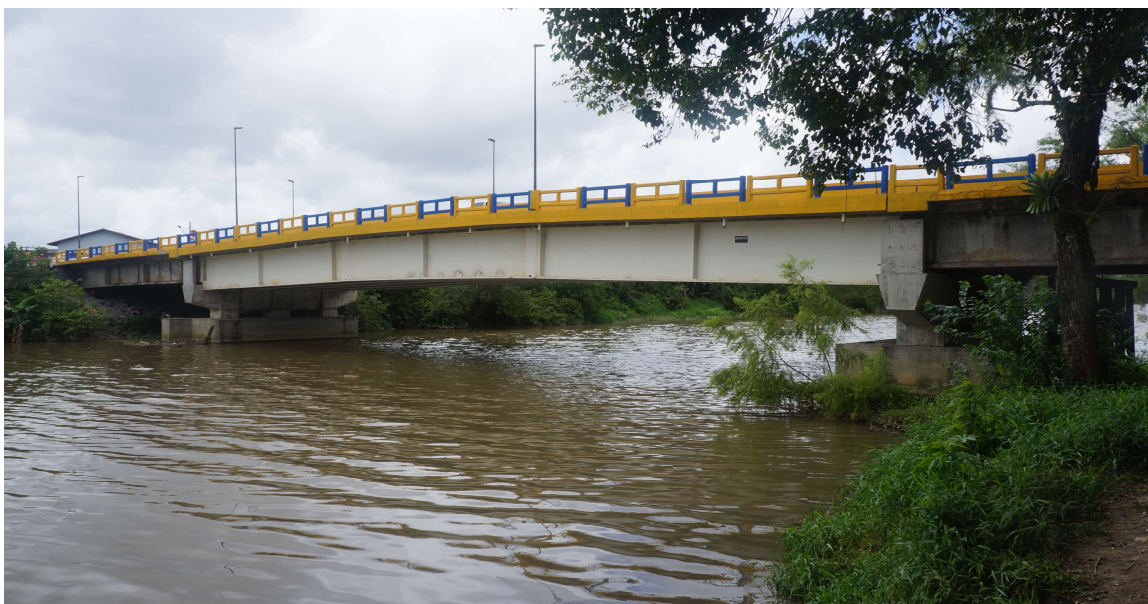
Foto 2	17/10/2017	Vista lateral da ponte
--------	------------	------------------------

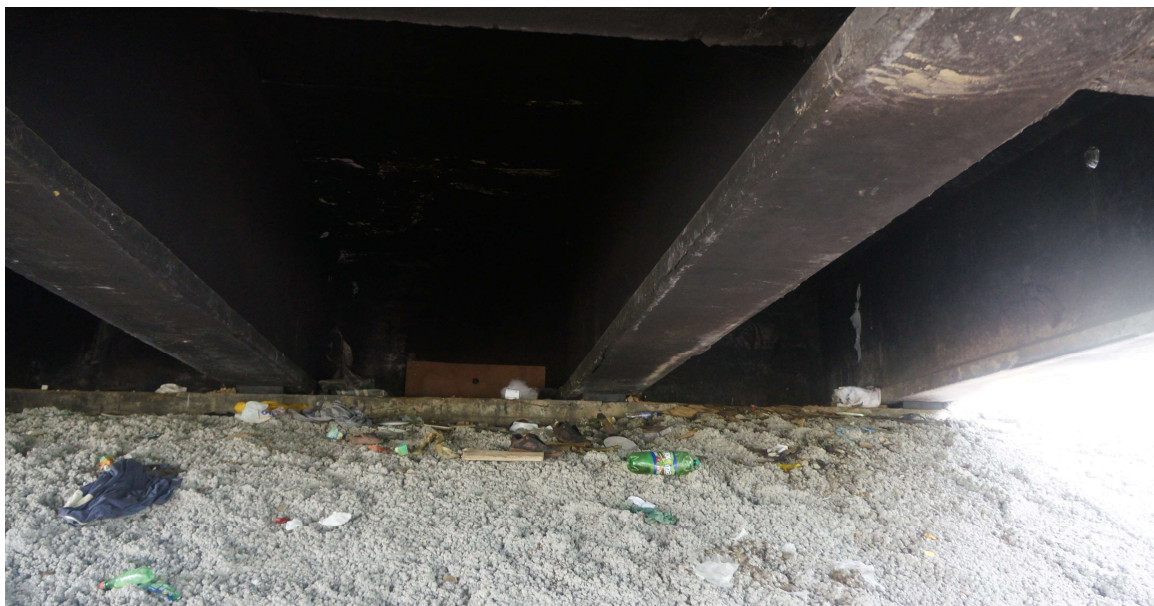
Foto 3	17/10/2017	Vista de uma cabeceira
--------	------------	------------------------

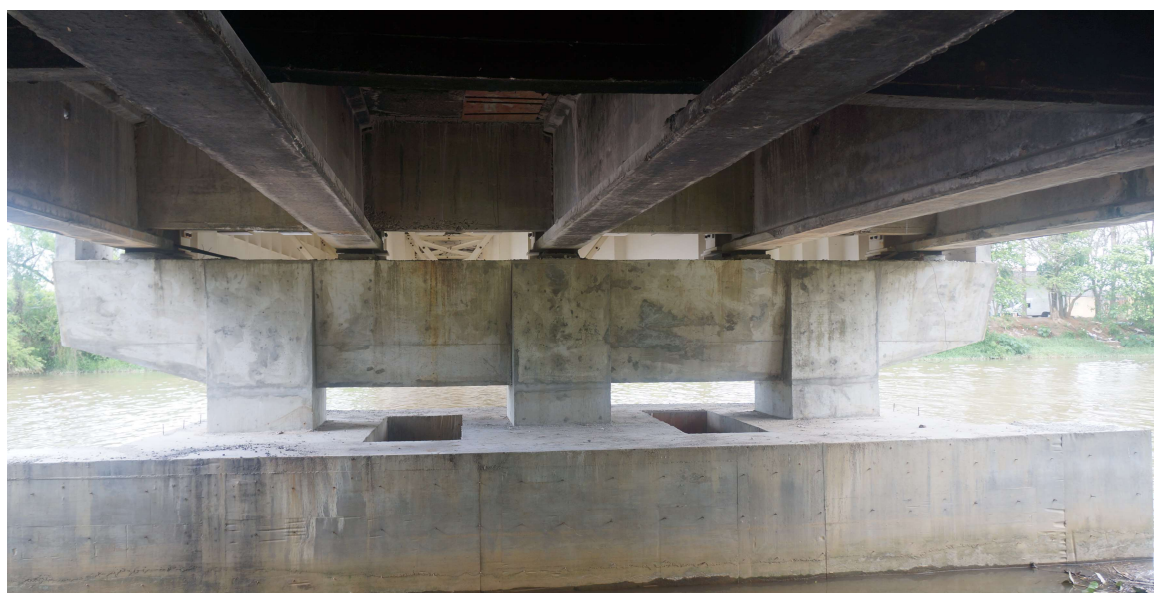
Foto 4	17/10/2017	Detalhe dos apoios, viga travessa.
--------	------------	------------------------------------

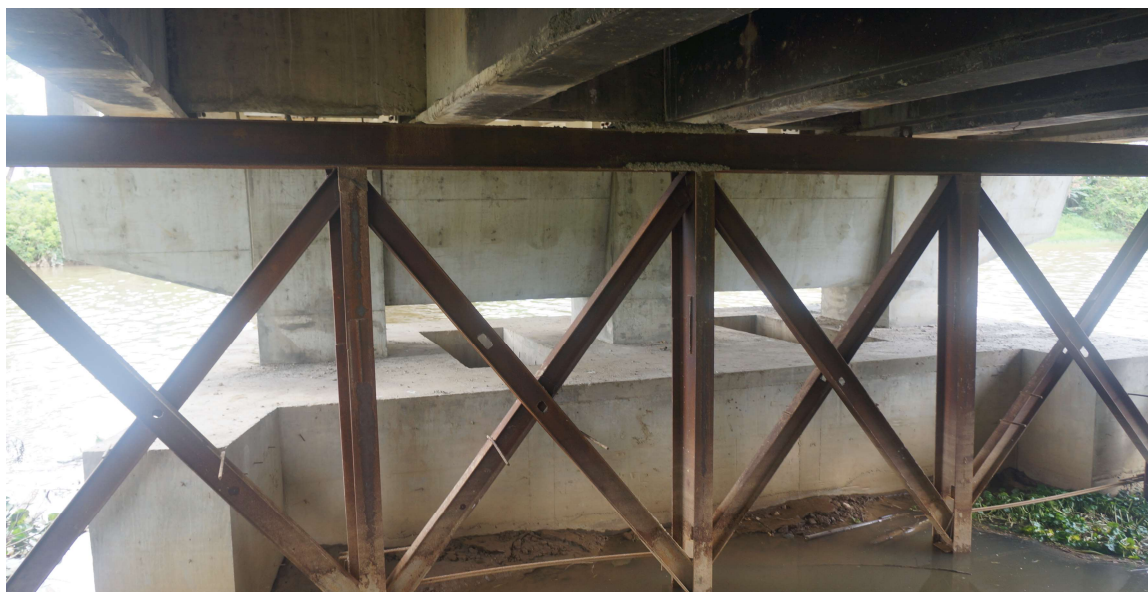
Foto 5	17/10/2017	Detalhe apoio metálico, provisório, para a execução do reforço.
--------	------------	---

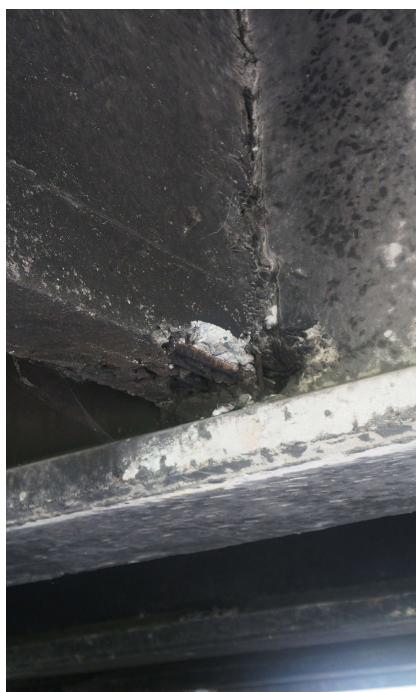
Viga Transversina			
PARÂMETROS ESTRUTURAIS			
Parâmetro	Relevância no sistema estrutural	Nota	Descrição
Fissuração	Secundário	5	-
Flecha		5	-
Anomalias na armadura		4	Armaduras expostas na face inferior das transversinas de concreto, nas regiões de apoio nas longarinas de concreto.
Anomalias no concreto		4	Concreto segregado na face inferior das transversinas de concreto, nas regiões de apoio nas longarinas de concreto.
Juntas			
PARÂMETROS DE DURABILIDADE			
Parâmetro	Relevância no sistema estrutural	Nota	Descrição
Fissuração	Secundário	5	-
Armadura		4	Armaduras expostas na face inferior das transversinas de concreto, nas regiões de apoio nas longarinas de concreto.
Concreto		4	Concreto segregado na face inferior das transversinas de concreto, nas regiões de apoio nas longarinas de concreto.
Carbonatação		5	-
Laje			
PARÂMETROS ESTRUTURAIS			
Parâmetro	Relevância no sistema estrutural	Nota	Descrição
Fissuração	Secundário	5	-

Foto 6	17/10/2017	Armadura exposta e corroida, segregação do concreto e manchas de fuligem atmosférica nas vigas transversinas. No apoio nas longarinas.
--------	------------	--

- 1) Transversinas entre longarinas: Necessário recuperação dos concretos segregados na face inferior das vigas, nas regiões de apoio nas longarinas. Recobrindo as armaduras.
- 2) Lajes: Necessário recuperação dos cobrimentos das armaduras na face inferior das lajes, situação com problema generalizado.
- 3) Viga da cabeceira de apoio das longarinas: Necessário a recuperação da região com fissuras abertas, a fim de melhorar a durabilidade da obra.

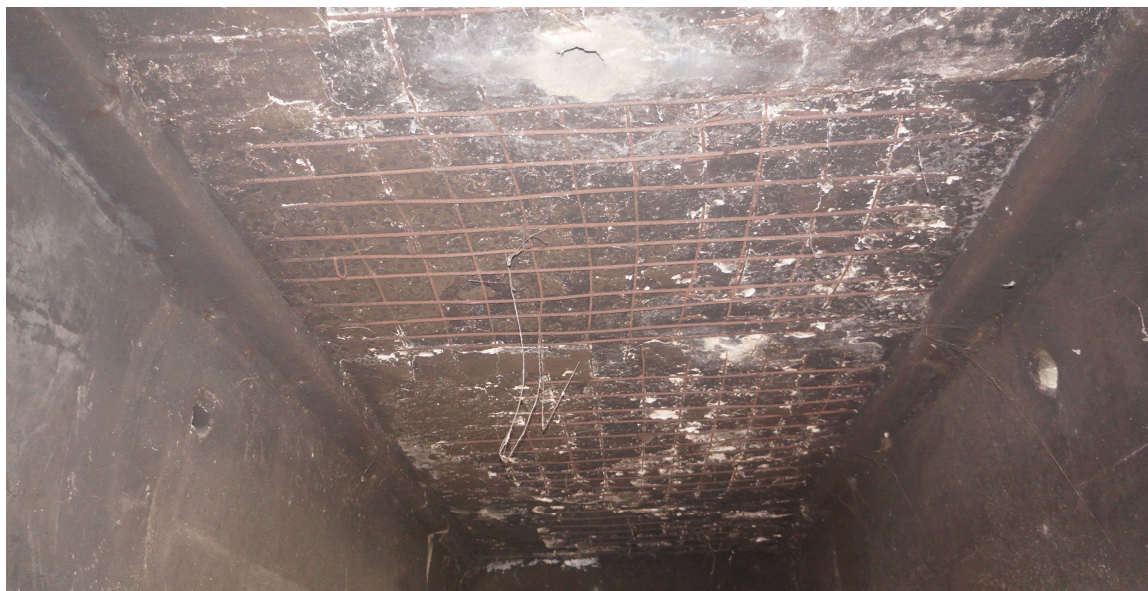
Flecha		5	-
Anomalias na armadura		4	Armadura principal exposta e corroídas em áreas generalizadas, com perda de seção de até 20 % do total da armadura, em lajes das regiões das longarinas de concreto.
Anomalias no concreto		4	Concreto segregado na face inferior das lajes, em áreas generalizadas. Nas lajes das regiões das longarinas de concreto
Juntas		5	-
Outros		5	-
PARÂMETROS FUNCIONAIS			
Parâmetro	Nota	Descrição	
Drenagem	5	-	
Pista	4	Pequeno degrau na transição terrapleno x tabuleiro, sem gerar desconforto ao usuário	
Juntas	5	-	
Dispositivos de segurança	5	-	
Gabaritos	-	-

PARÂMETROS DE DURABILIDADE			
Parâmetro	Relevância no sistema estrutural	Nota	Descrição
Fissuração	Secundário	5	-
Armadura		3	Armadura principal exposta e corroída em áreas generalizadas, com perda de seção de até 20 % do total da armadura, em lajes das regiões das longarinas de concreto. Armaduras sem cobrimento.
Concreto		3	Concreto segregado na face inferior das lajes, em áreas generalizadas. Nas lajes das regiões das longarinas de concreto. Manchas superficiais de fuligem atmosférica.
Carbonatação		5	-
Drenagem		5	-

Foto 7	17/10/2017	Armadura exposta e corroída, segregação do concreto e manchas de fuligem atmosférica na face inferior das lajes. Problema generalizado.
--------	------------	---

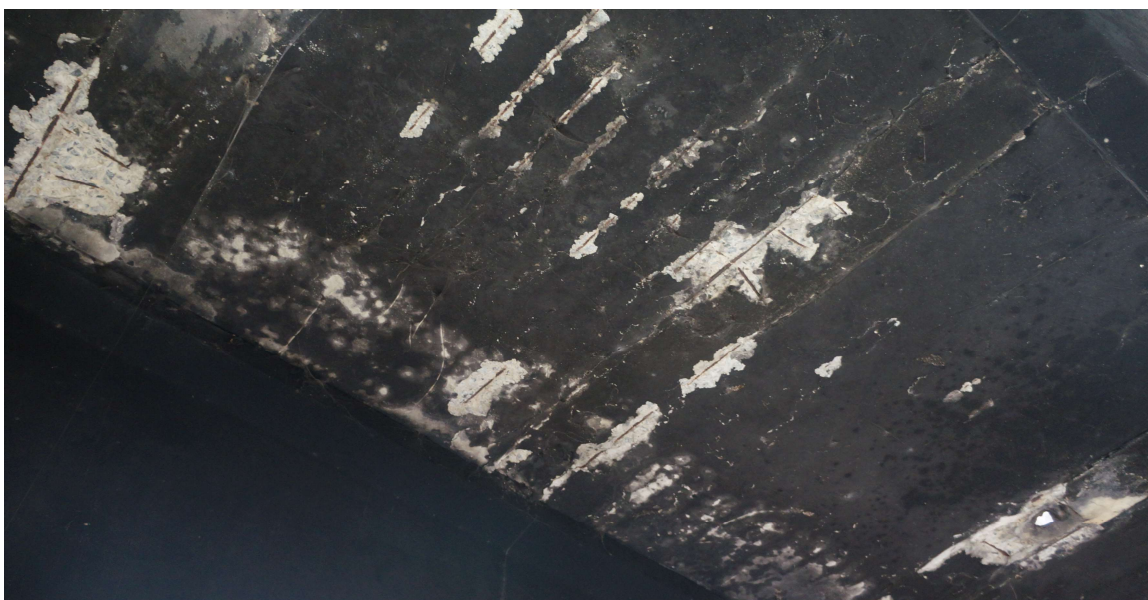
Foto 8	17/10/2017	Armadura exposta e corroída, segregação do concreto e manchas de fuligem atmosférica na face inferior das lajes
--------	------------	---

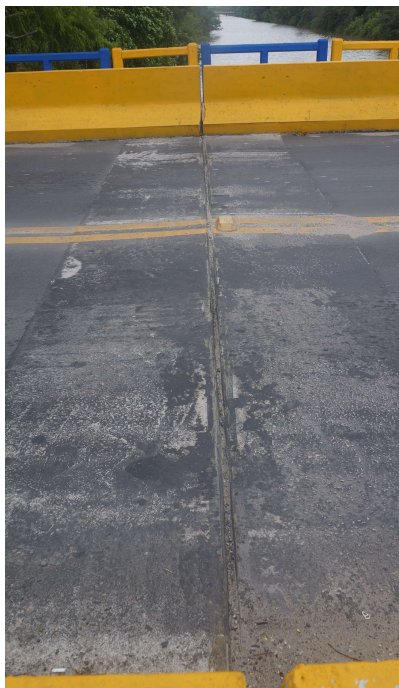
Foto 9	17/10/2017	Vista da junta de dilatação na pista.
--------	------------	---------------------------------------

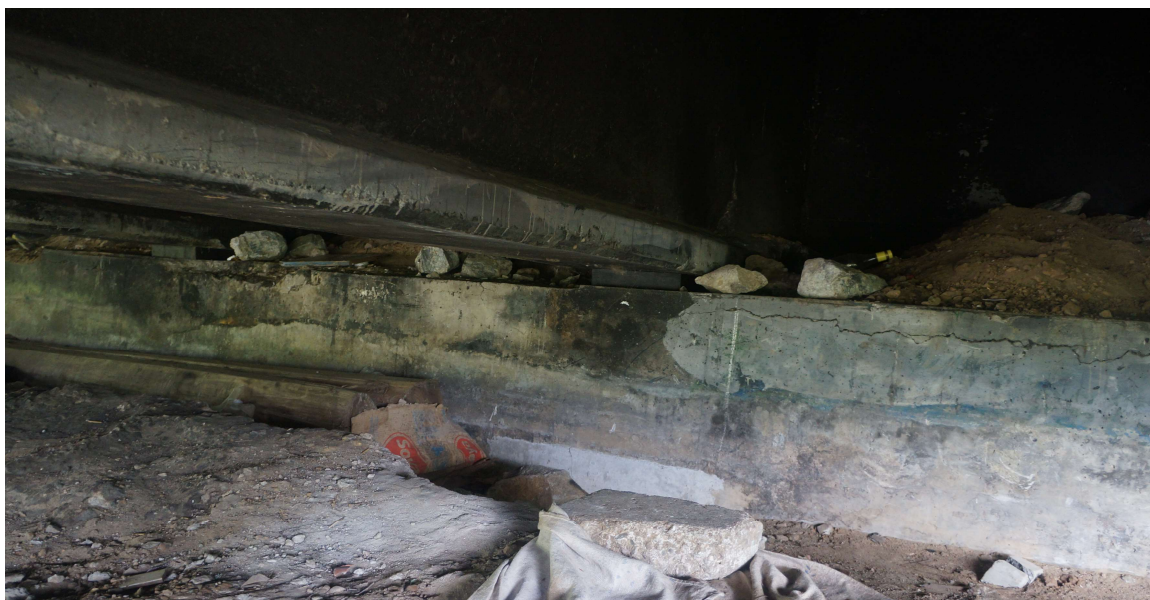
Encontros			
Cortina (Cabeceira):			
PARÂMETROS ESTRUTURAIS			
Parâmetro	Relevância no sistema estrutural	Nota	Descrição
Fissuração	Secundário	3	Fissuras em elementos de concreto armado com abertura superior aos limites previstos conforme ABNT NBR 6118:2014, 13.4. Face superior de uma viga cabeceira de suporte das longarinas.
Anomalias na armadura		5	-
Anomalias no concreto		5	-
Encontros		5	-
PARÂMETROS DE DURABILIDADE			
Parâmetro	Relevância no sistema estrutural	Nota	Descrição
Fissuração	Secundário	2	Fissuras em elementos de concreto armado com abertura superior aos limites previstos conforme ABNT NBR 6118:2014, 13.4. Face superior de uma viga cabeceira de suporte das longarinas.
Armadura		4	Estufamento por expansão da corrosão, na face supeior de uma viga cabeceira de suporte das longarinas.
Concreto		5	-
Carbonatação		5	-
Taludes		5	-
Laje de transição: não observado			
Muros de ala: não se aplica

Foto 10	17/10/2017	Vista de uma viga cabeceira, com fissuras na face superior.
---------	------------	---

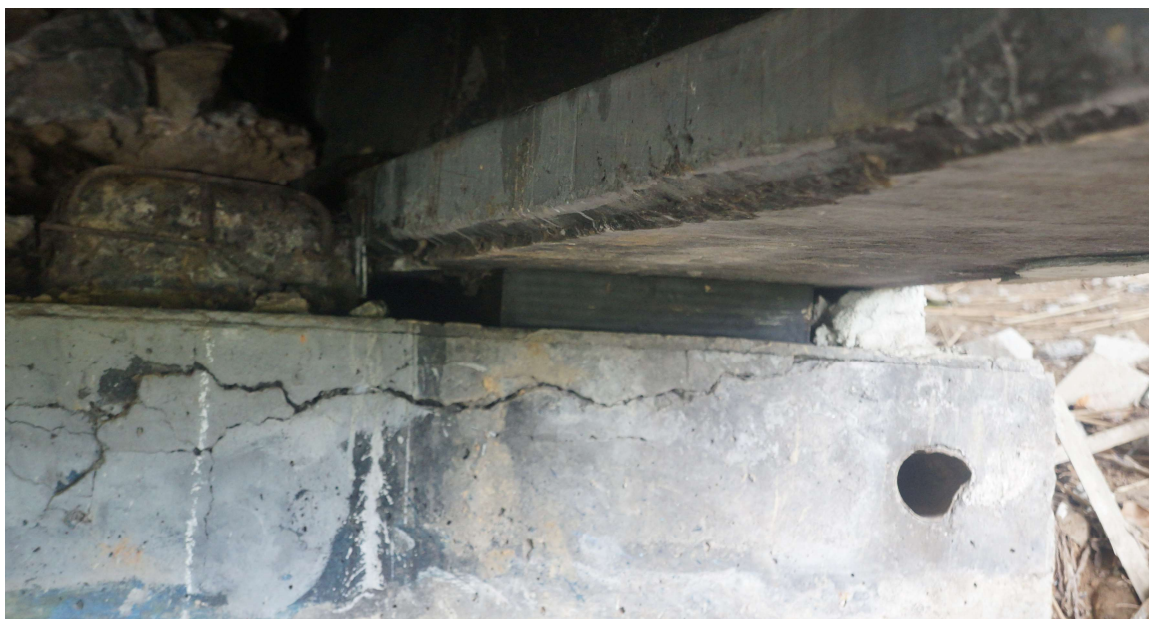
Foto 11	17/10/2017	Detalhe de fissura na viga cabeceira.
---------	------------	---------------------------------------

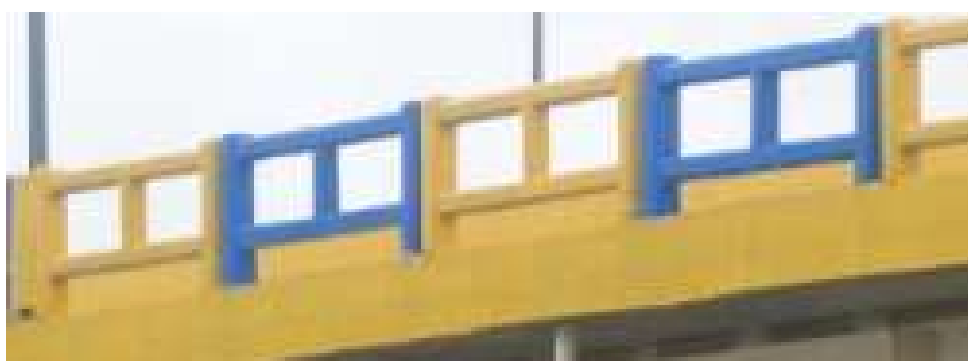
Parâmetro	Nota	Descrição
Passeio e guarda-corpo	5	Guarda corpo em concreto com barras horizontais, as quais não seguem a norma de acessibilidade (NBR 9050).

Foto 12	17/10/2017	Guarda corpo com barras horizontais
---------	------------	-------------------------------------

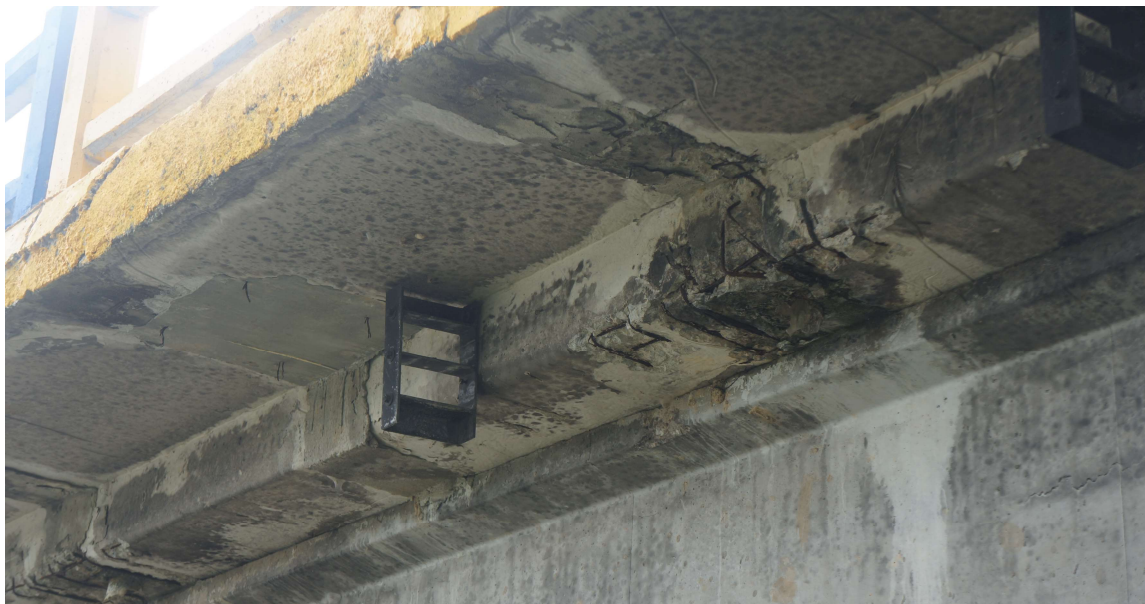
Foto 13	17/10/2017	Detalhe de armadura exposta e corroída nas lajes dos balanços laterais
---------	------------	--

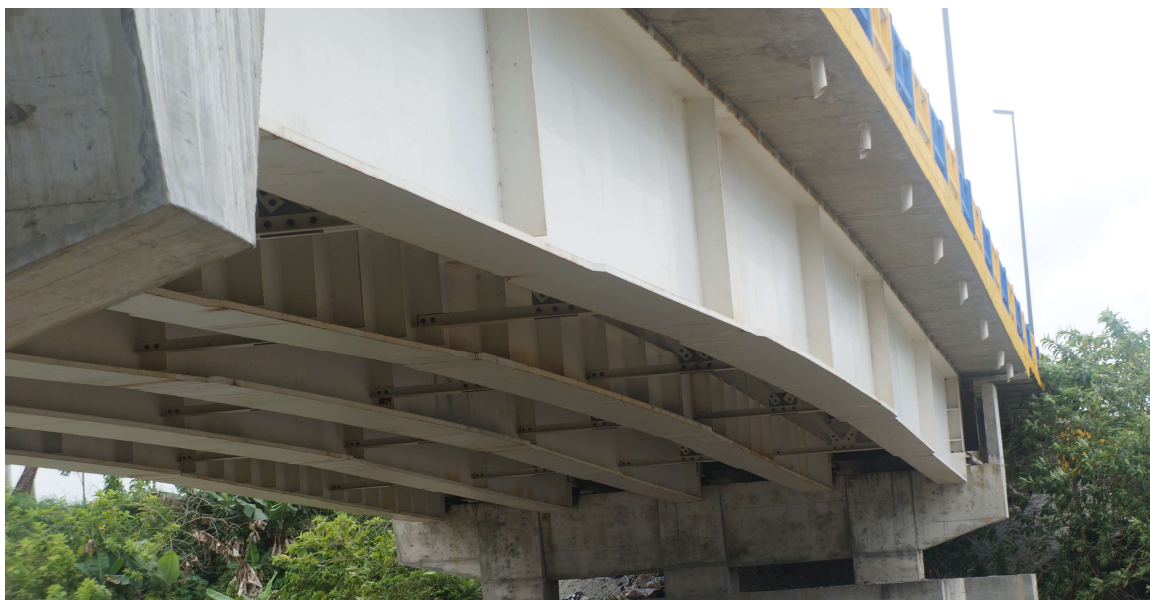
Foto 14	17/10/2017	Vista inferior do vão central, vigas metálicas
---------	------------	--
