Relatório Executivo

**2745 - Projeto de Recuperação OAEs Itajaí
OAE 01 - Ponte Marcos Konder**

Obra: Projeto de Recuperação OAEs Itajaí
Ponte: OAE 01 - Ponte Marcos Konder
Local: Itajaí - SC
Cliente: Prefeitura de Itajaí

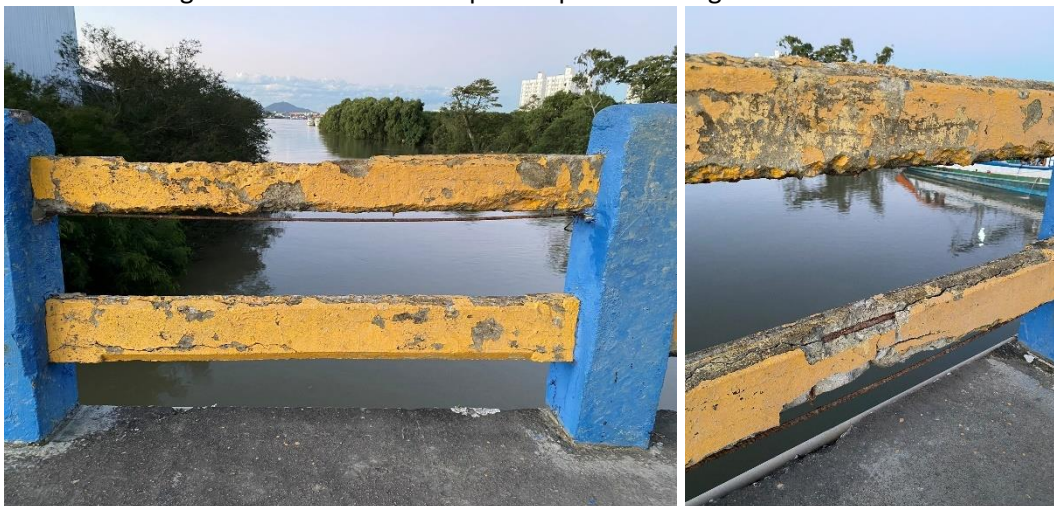
Os guarda-corpos da ponte são pré-moldados e durante a vistoria foram encontradas algumas peças danificadas, como exemplificado na foto. Ainda assim, a maioria das peças se encontra em bom estado de conservação. Foram identificadas 19 peças danificadas na passarela e 18 unidades da ponte nova.

Figura 5 – Guarda-corpo da ponte antiga danificado.

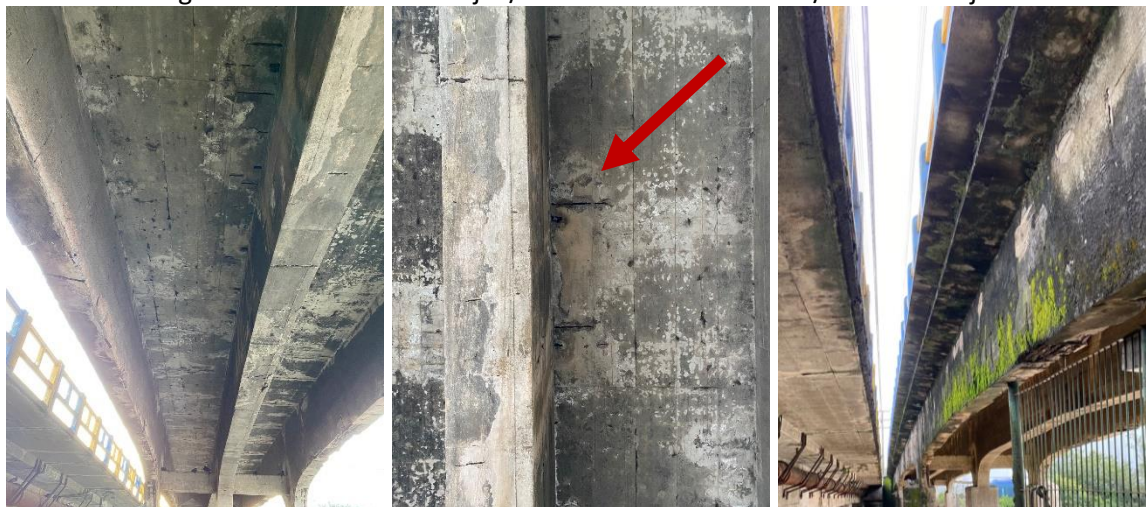
As lajes encontram-se em estado relativamente bom de conservação, com aparição de armaduras em estágio de corrosão somente próximo das vigas. Contudo, devido à idade da estrutura, toda a área deve ser tratada, uma vez que se agentes patógenos já devem ter entrado na estrutura do concreto, mesmo nas regiões que ainda não possuem armadura exposta, e assim, é questão de tempo para que o problema venha a surgir.

Figura 6 – Fundo da laje / Armadura corroída / Aba da laje.

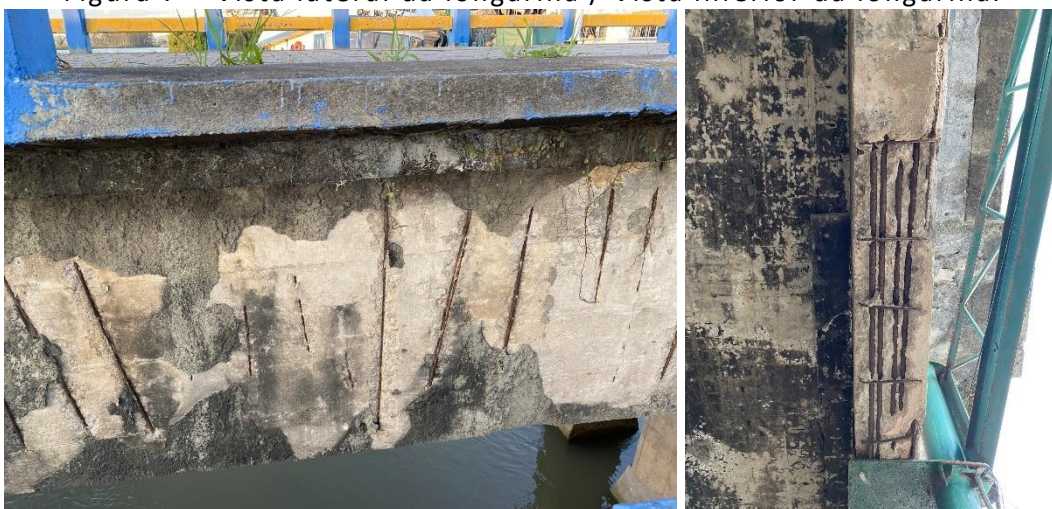
As vigas são os elementos em pior estado. Há pontos graves de corrosão, consumindo área de aço tanto nos estribos como nas armaduras longitudinais.

Figura 7 – Vista lateral da longarina / Vista inferior da longarina.

Para terapia o aço deverá ser limpo de todos os produtos de corrosão, e então uma armadura complementar será ancorado por fora da longarina, e com uma forma exterior, a seção será aumentada com graute a fim de garantir o cobrimento necessário à proteção da armadura antiga e da nova.

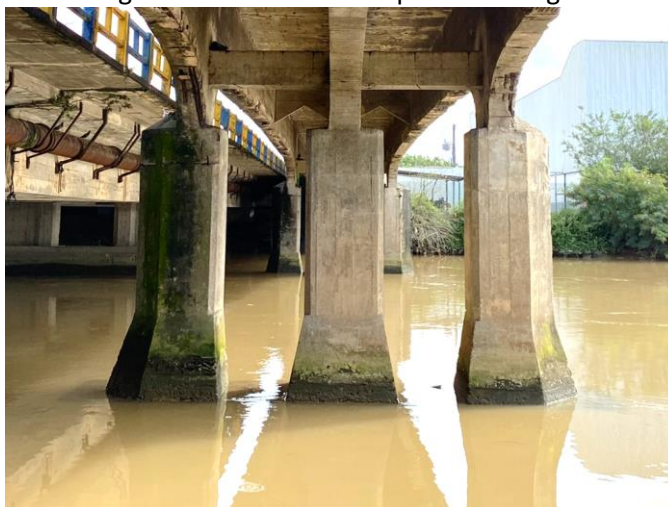
Os pilares encontram-se em bom estado de conservação, sem pontos de corrosão generalizada de armadura. Contudo, reparos pontuais ainda são necessários a fim de aumentar a durabilidade e manter o desempenho da estrutura. Antes de qualquer reparo deve ser feita uma limpeza afim de remover manchas de umidade que possam estar escondendo problemas mais graves, e após os reparos, realizar a pintura de proteção.

Figura 8 – Pilares da ponte antiga.

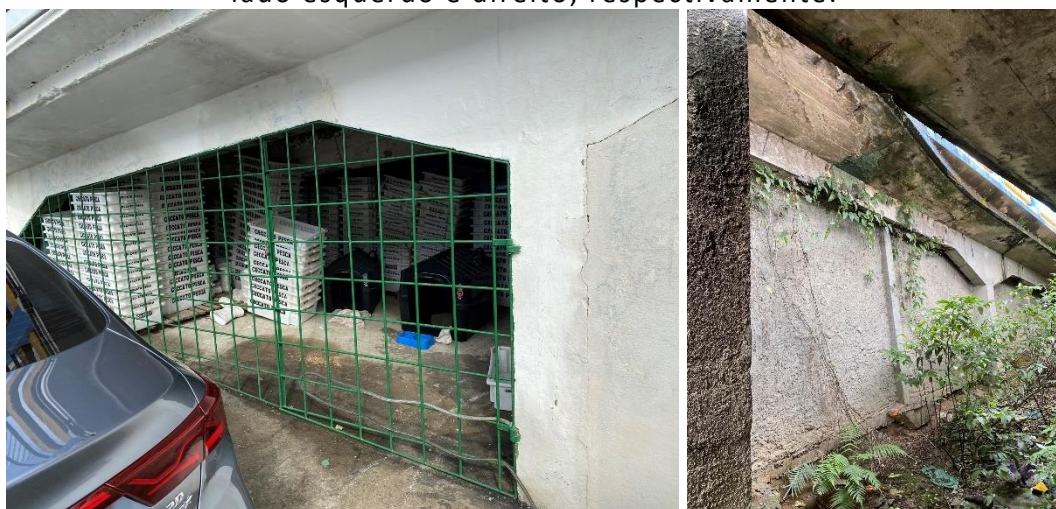
Em uma das margens, uma empresa pesqueira derrubou a parede de um dos lados e utiliza a região como depósito. Como a região estava trancada, não foi possível adentrar para fazer uma investigação completa da região, contudo, pela grade vazada foi possível observar que parte da estrutura de concreto apresenta pontos de corrosão e, portanto, deve ser recuperada.

Figura 9 – Rampa de acesso da ponte, lado da CPP (Central de Plantão Policial), lado esquerdo e direito, respectivamente.

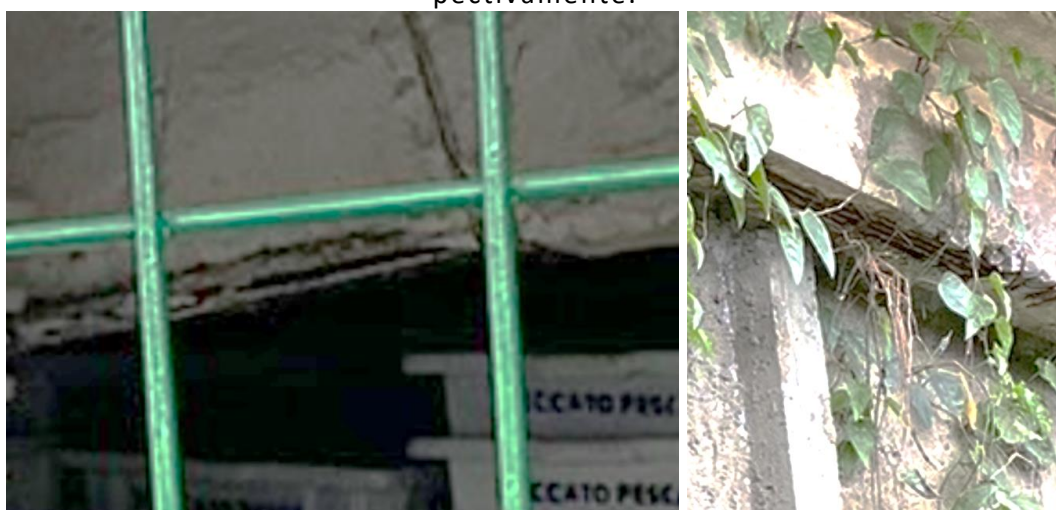
Figura 10 – Vigas com armadura exposta dentro do vazio sobre a rampa e fora, respectivamente.

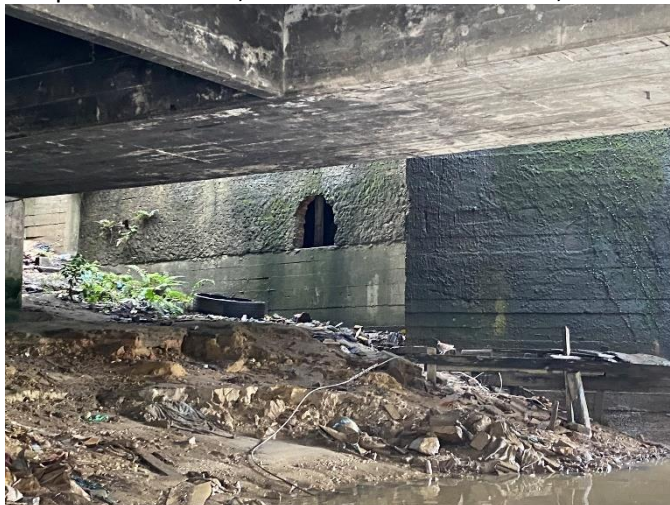
Na outra margem, ao lado terminal portuário, a rampa de acesso também tem as laterais fechadas, contudo, há uma abertura na parede.

Figura 11 – Rampa de acesso, lado da TROCADEIRO, Terminal Portuário.

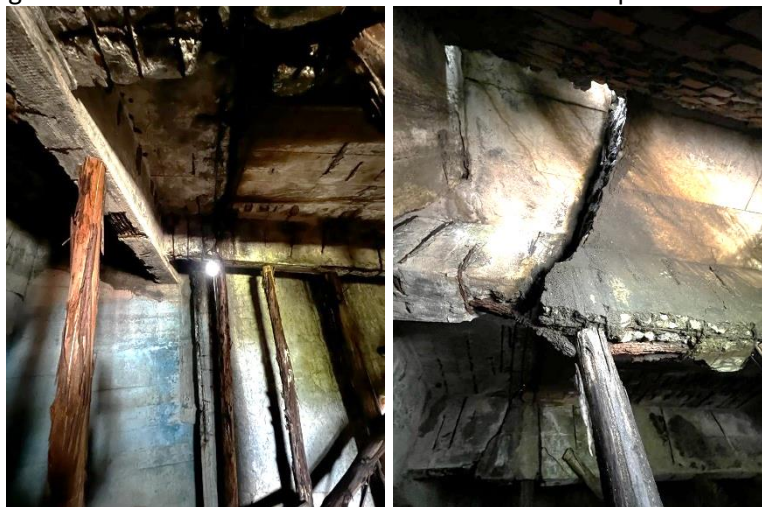
Ao adentrar sob a rampa pela abertura na alvenaria localizada na margem do terminal portuário foi possível observar o avançado grau de deterioração da estrutura da rampa com, inclusive, longarinas completamente rompidas.

Figura 12 – Estrutura deteriorada sob a rampa e acesso.

Sob a rampa de acesso, o grau de deterioração das vigas é tamanho que não será possível recuperar a estrutura, assim, as vigas e lajes deverão ser demolidas e refeitas. Os pilares, apesar de estarem em melhor estado de conservação deverão ser recuperados a fim de aumentar sua vida útil. Quanto às fundações, como não foram observados recalques na estrutura, a fundação será mantida sem a necessidade de realizar reforços.

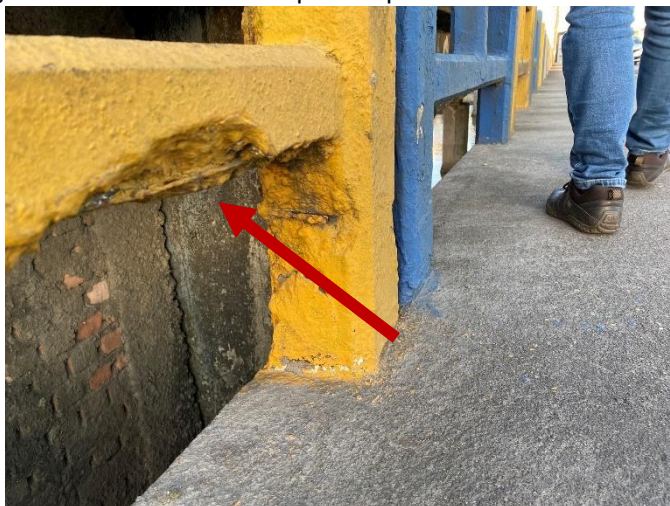
Figura 13 – Guarda-corpo da ponte nova danificado.

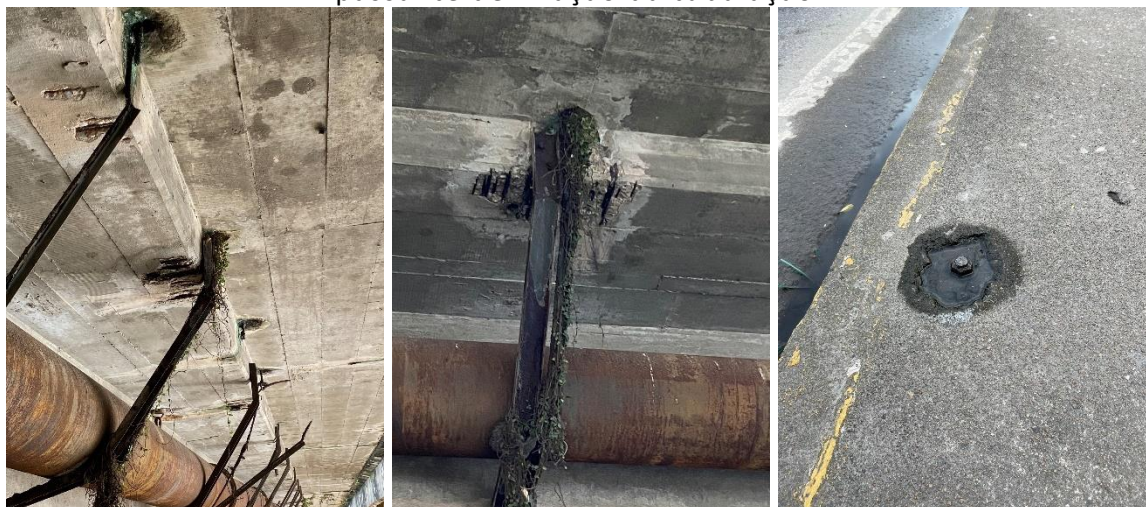
Figura 14 – Tubulação fixada na lateral do caixão perdido / Poça de água devido ao passante de fixação da tubulação.

Para fixar o tubo, vez da utilização de chumbadores químicos ou mecânicos, a laje foi perfurada em toda sua espessura e então um utilizado um passante metálico travado na ponta superior com uma porca.

A solução acarreta 2 problemas: um mecânico e um químico. Da primeira parte, o furo permite a entrada de umidade, sujeiras e agentes patógenos para dentro da estrutura do concreto da laje, fazendo com que o cobrimento de concreto perca toda sua função de proteção das armaduras. Já na parte química, o suporte metálico em contato com a tubulação também metálica permite o transporte de elétrons dos metais armaduras passivas > passantes > suporte > tubulação metálica, que acelera o processo corrosivo de todos os elementos envolvidos na troca de elétrons.

É visível o efeito dos processos citados acima observando a figura anterior, em que é possível notar pontos de corrosão da armadura passiva do caixão perdido nos pontos onde é fixada a tubulação metálica.

Como solução de recuperação, uma nova estrutura de apoio da tubulação deverá ser feita, de preferência com uma interface de plástico ou borracha entre a tubulação e os suportes. Assim que pronta os novos suportes, os antigos deverão ser demolidos e os passantes removidos. Por fim, os pontos deteriorados deverão ser recuperados.

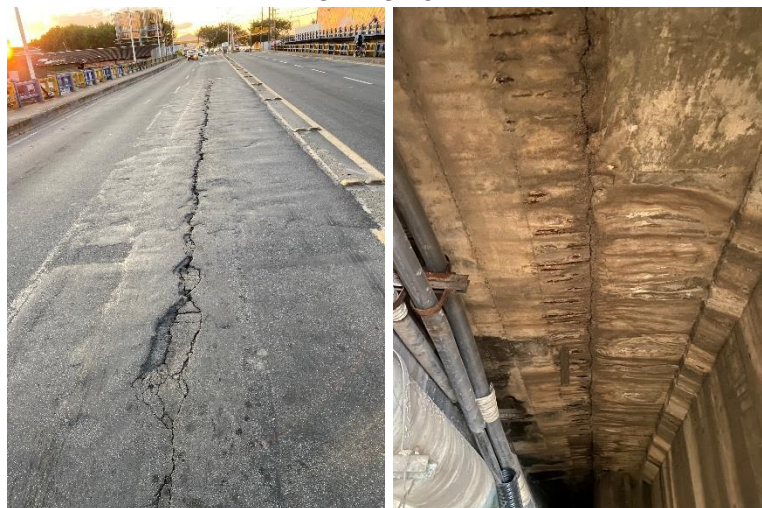
Outro ponto importante a ser citado é o encontro entre a estrutura da ponte nova e a estrutura da ponte do alargamento. Em vistoria na parte superior do tabuleiro não foi encontrada qualquer junta de dilatação feita no local. Já ao analisar a face inferior da laje, a junta foi identificada com alto grau de umidade e deterioração da estrutura.

Figura 15 – Junta de dilatação entre a ponte nova e o alargamento. Vista superior e inferior.

Para solucionar o problema, toda a interface entre as pontes deverá ser demolida e recuperada, e então construída uma junta estanque funcional com elastômero apropriado capaz de suportar a movimentação da estrutura e manter a junta estanque.

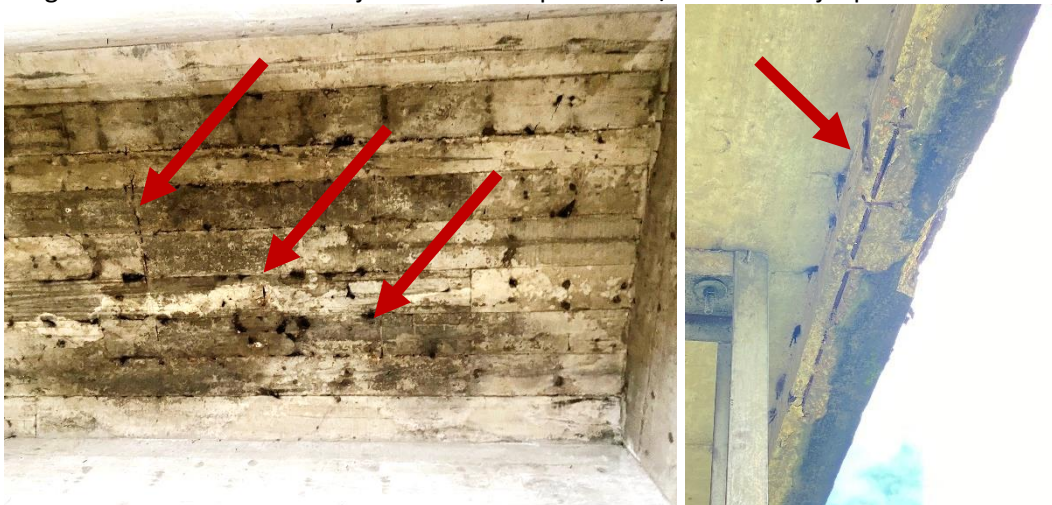
Por fim, há pontos de corrosão também de maneira generalizada, mas com menor gravidade, também no fundo das lajes entre os caixões e no corta pingos da ponte de alargamento.

Figura 16 – Fundo da laje do caixão perdido / Aba da laje pré-moldada.

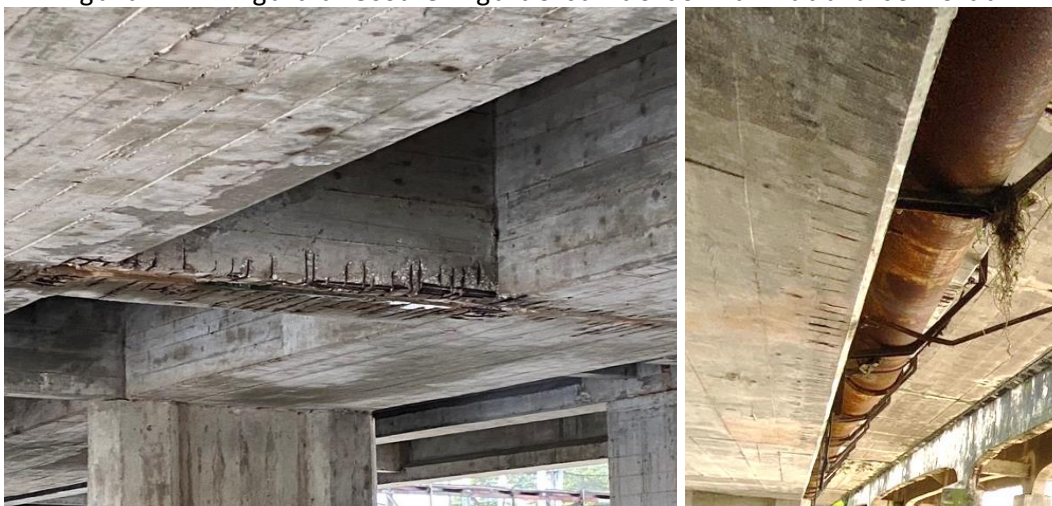
De maneira geral, há estribos em estágio inicial de corrosão por toda a extensão das vigas caixão, a corrosão em geral das vigas travessas do caixão.

Figura 17 – Viga travessa e viga do caixão com armadura corroída.

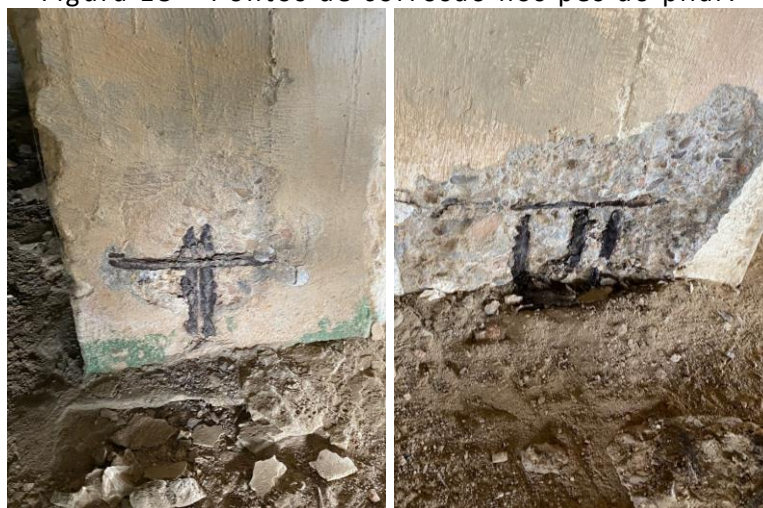
Os pilares apresentam bom estado geral de conservação, com alguns pontos de corrosão pontuais no pé dos pilares da extremidade. Não foram identificadas patologias nos pilares do meio do vão, dentro da calha do rio.

Figura 18 – Pontos de corrosão nos pés do pilar.

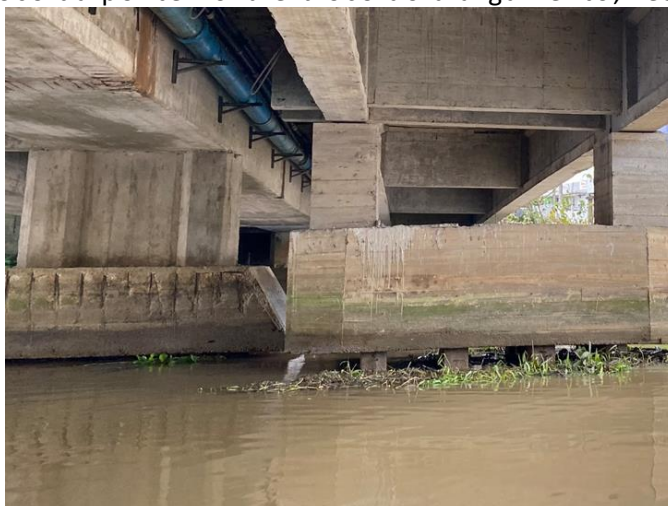
Quanto os blocos, enquanto os blocos da ponte de alargamento se encontram em bom estado de conservação, devido à pequena idade, os blocos da ponte nova se apresentam em maior estado de deterioração, com aparição de armaduras principais em estados de corrosão.

Figura 19 – Bloco da ponte nova e bloco do alargamento, respectivamente.

Uma vez que o nível do rio sobe com as marés, a equipe de reparos ter preparação para executar reparos submersos caso necessário. Para terapia das patologias, o concreto comprometido deverá ser retirado e as barras de aço passivadas novamente. Sugere-se também a execução de metais de sacrifício para conter ação de cloretos e distanciar o retorno de tais patologias.
