ENGENHARIA E PROJETOS	OBRA: PROJETO DE RECUPERAÇÃO OAES ITAJAI	PRANCHA: 0101
	CLIENTE: PREFEITURA MUNICIPAL DE ITAJAI LOCAL: ITAJAI-SC	OBRA N.: 2745
	DISCRIMINAÇÃO: OAE 01 - MARCOS KONDER PROJETO DE RECUPERAÇÃO IMPLANTAÇÃO	ESCALA: 1:200 1:200 01/07/2020
	Engenheiros: Luiz Campanhã Zocco Luiz Fernando Cirino Zocco Av. Ayrton Senna, 300 Torre 1, 16º andar, sala 1605 CEP 86050-460 Londrina - PR Tel Fax: 043 3323-5333 e-mail: Engenharia@zocco.com.br	REVISÃO: R01

TITULO DO DESENHO: 2745-0101-EXE-REC-IMP-R01			
Projetista BRUNO	Conteúdo por: WILLIAM	Eng. coordenador: L. F. ZOCCO	Responsável Técnico: L. F. ZOCCO

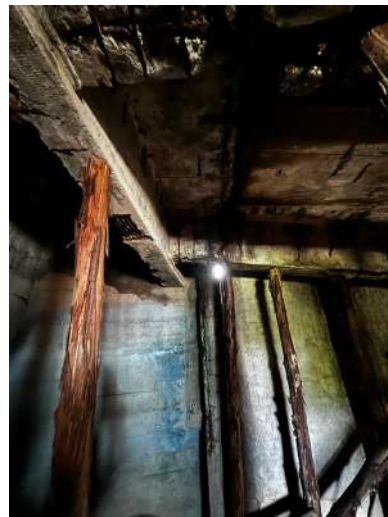
PONTE ANTIGA, RAMPA DE ACESSO. VIGA ROMPIDA E LAJES ESCORADAS

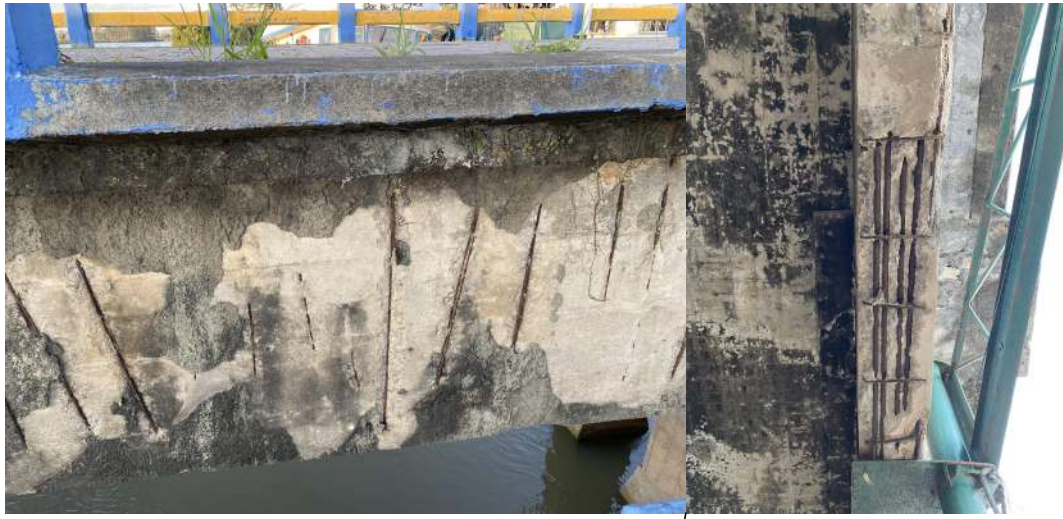
PONTE ANTIGA, LONGARINAS. ARMADURA TRANSVERSAL E LONGITUDINAL CORROÍDAS.

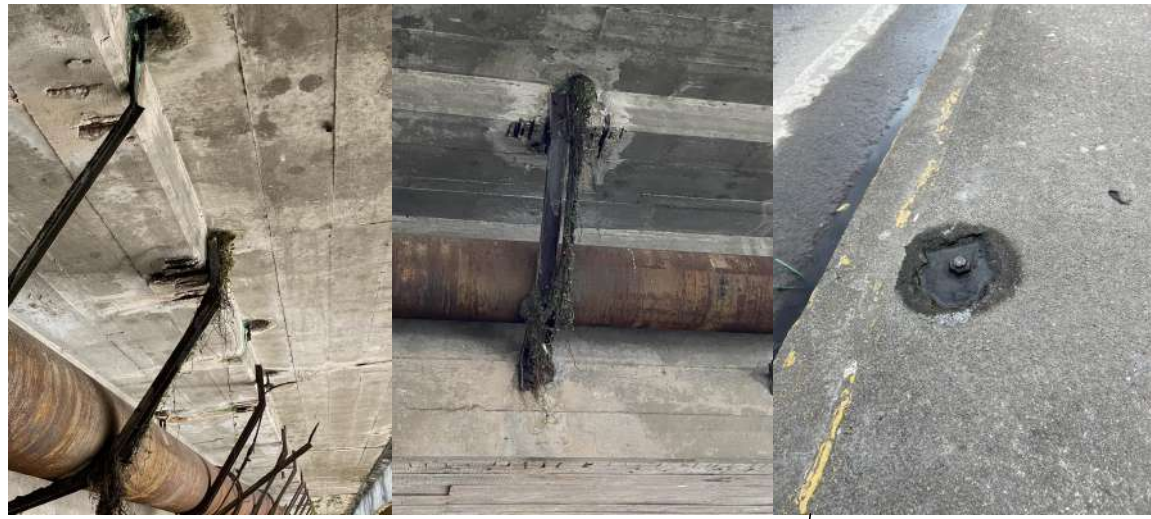
PONTE NOVA, TUBULAÇÃO DE METÁLICA. PONTOS DE CORROSÃO NOS PONTOS DE FIXAÇÃO DO SUPORTE.

1. INSTALAÇÃO DO NOVO SUPORTE METÁLICO À CADA 2m.
A. INSTALAÇÃO DOS NOVOS CHUMBADORES.
B. FIXAÇÃO DOS NOVOS SUPORTES CONFORME PROJETO.
C. REMOÇÃO DOS SUPORTES ANTIGOS.
2. TRATAMENTO DOS FUROS ANTIGOS, PASSANTES.
A. DEMOLIÇÃO DE UMA CAMADA DE 2CM DE CONCRETO EM VOLTA DO FURO NA FACE SUPERIOR DA LAJE.
B. CORTE DA BARRA METÁLICA NA BASE DA SUPERFÍCIE EXPOSTA.
C. LIMPEZA DA REGIÃO COM **JATO DE AR COMPRIMIDO**.
D. TAMPONAMENTO DO FURO E REGIÃO DEMOLIDA COM **ADESIVO ESTRUTURAL BASE EPÓXI**.
E. SEGUIR RECUPERAÇÃO DA LAJE COM **RECUPERAÇÃO DE ARMADURAS EM ESTÁGIO DE CORROSÃO (PEQUENOS LOCAIS)**, REALIZANDO O CORTE DA BARRA METÁLICA NA BASE DA SUPERFÍCIE EXPOSTA DURANTE A DEMOLIÇÃO DO CONCRETO.

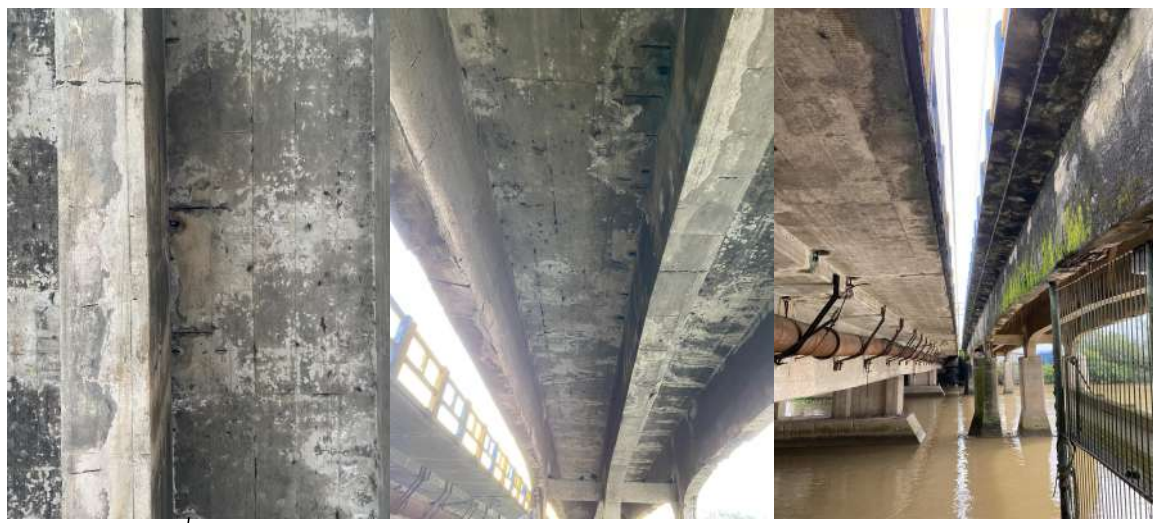
PONTE ANTIGA, LAJE. PONTOS DE CORROSÃO NO FUNDO E NAS ABAS.

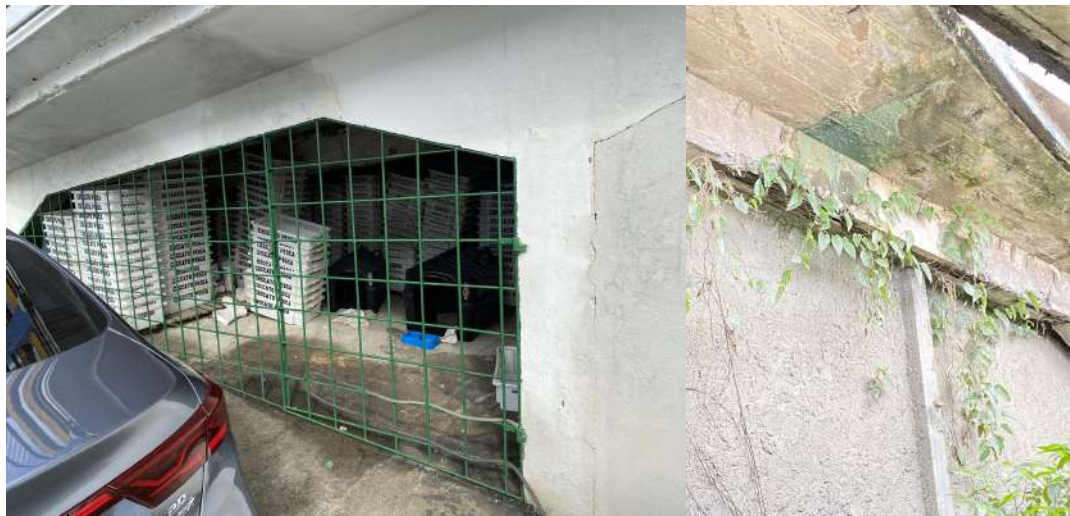
PONTE ANTIGA, RAMPA DE ACESSO. BOM ESTADO DE CONSERVAÇÃO AO LADO DO PESQUEIRO, ARMADURAS CORROÍDAS NO LADO OPOSTO.

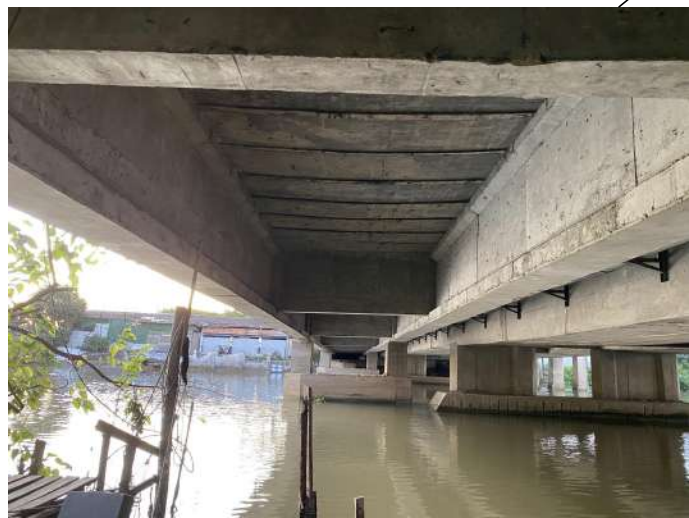
PONTE NOVA AMPLIAÇÃO, LAJE. FORMA DE CONCRETAGEM NÃO REMOVIDA.

- REMOVER FORMAS REMANESCENTES DA CONCRETAGEM DO TABULEIRO NA REGIÃO AMPLIADA EM ELEMENTOS PRÉ MOLDADOS.

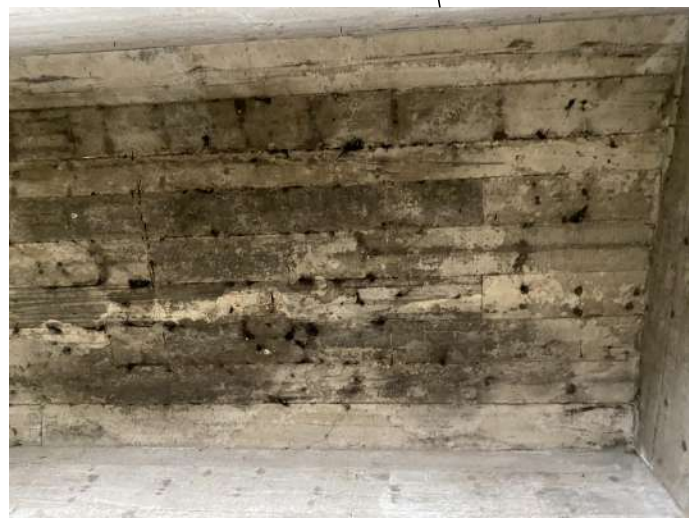
PONTE NOVA, LAJE. PONTOS DE CORROSÃO E POUCO COBRIMENTO NO FUNDO DA LAJE.

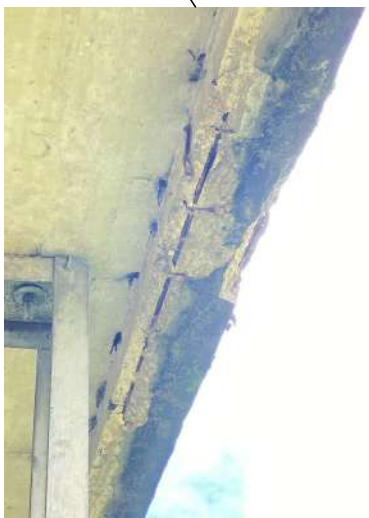
PONTE ALARGAMENTO, LAJE. PONTOS DE CORROSÃO NA ABA.

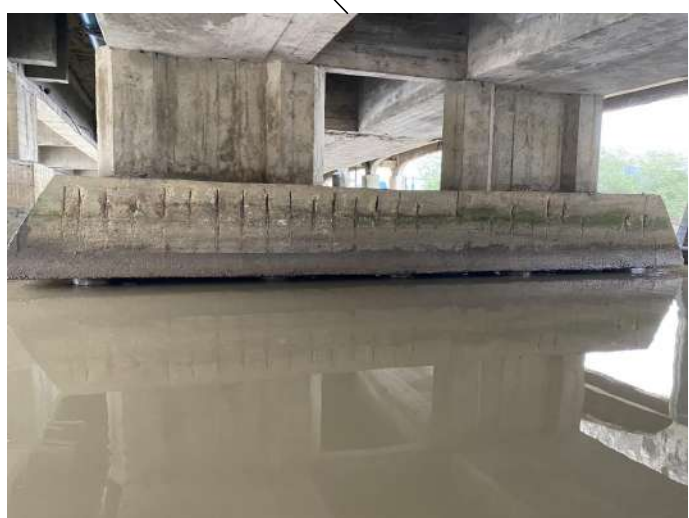
PONTE NOVA, BLOCOS. PONTOS DE CORROSÃO NA ARMADURA.

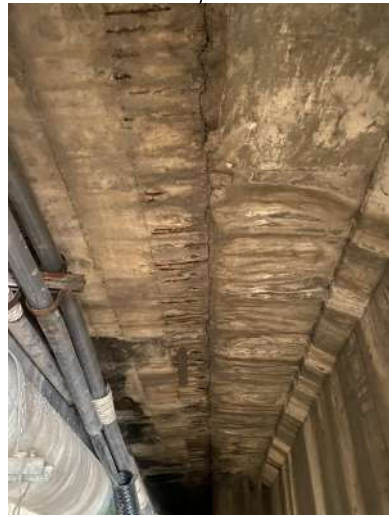
PONTE NOVA / ALARGAMENTO. PONTOS DE CORROSÃO NA JUNTA ENTRE AS PONTES.

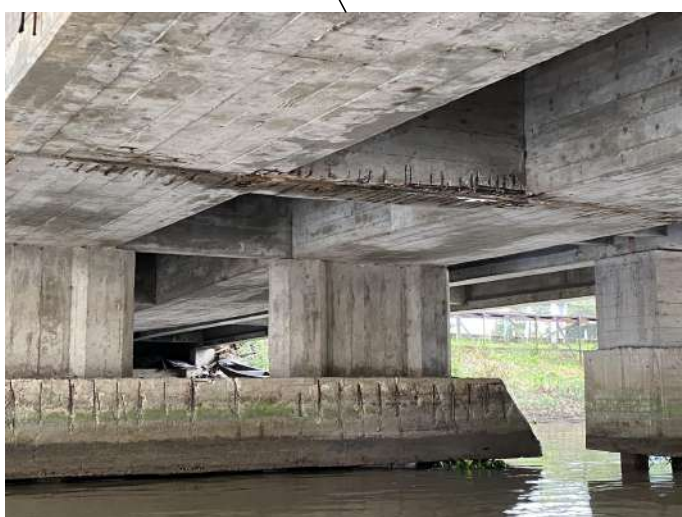
PONTE NOVA, TRAVESSA. ARMADURA TRANSVERSAL CORROÍDA.

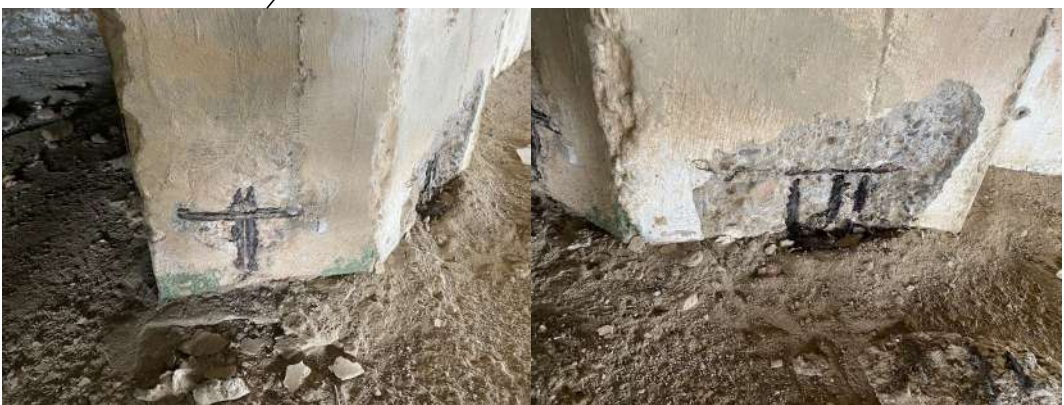
PONTE NOVA, PILARES. ARMADURA CORROÍDA NA BASE.
