# MUNICÍPIO DE ITAJAÍ

## Coordenadoria Municipal de Proteção e Defesa Civil

### Auto de Constatação

DC-00000107-26

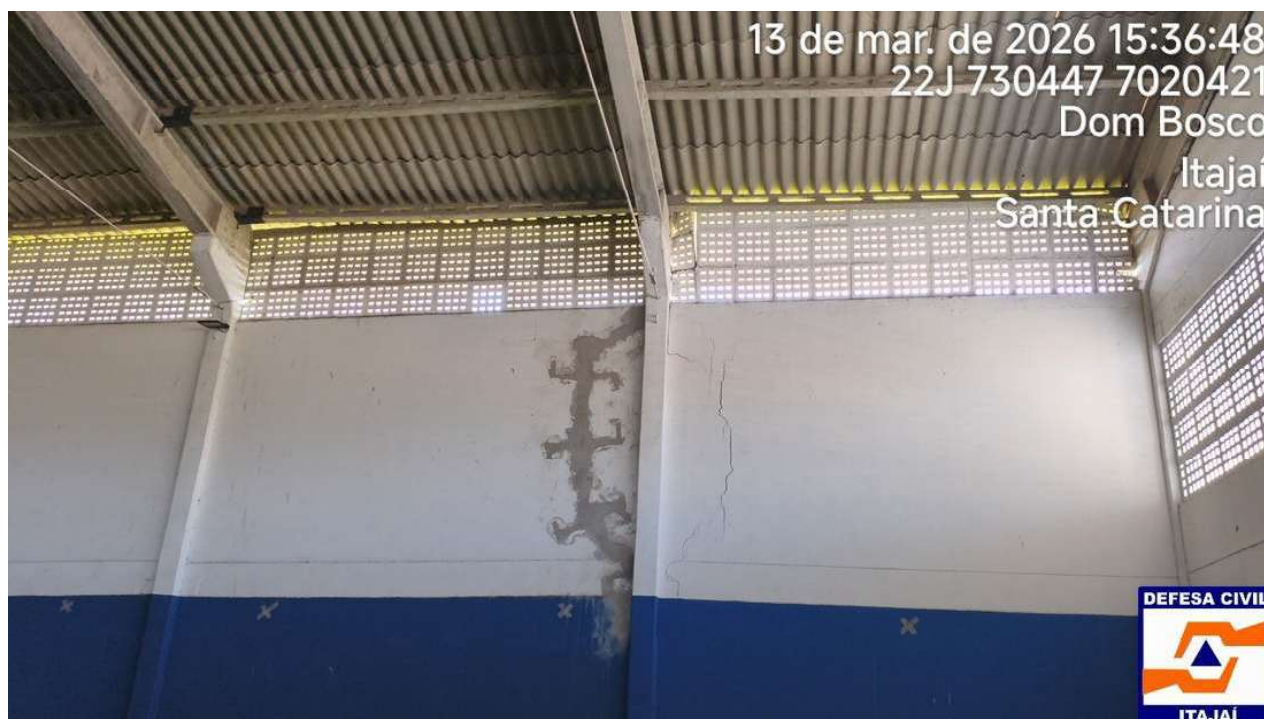
Figura 02 - Vista geral de área vistoriada.

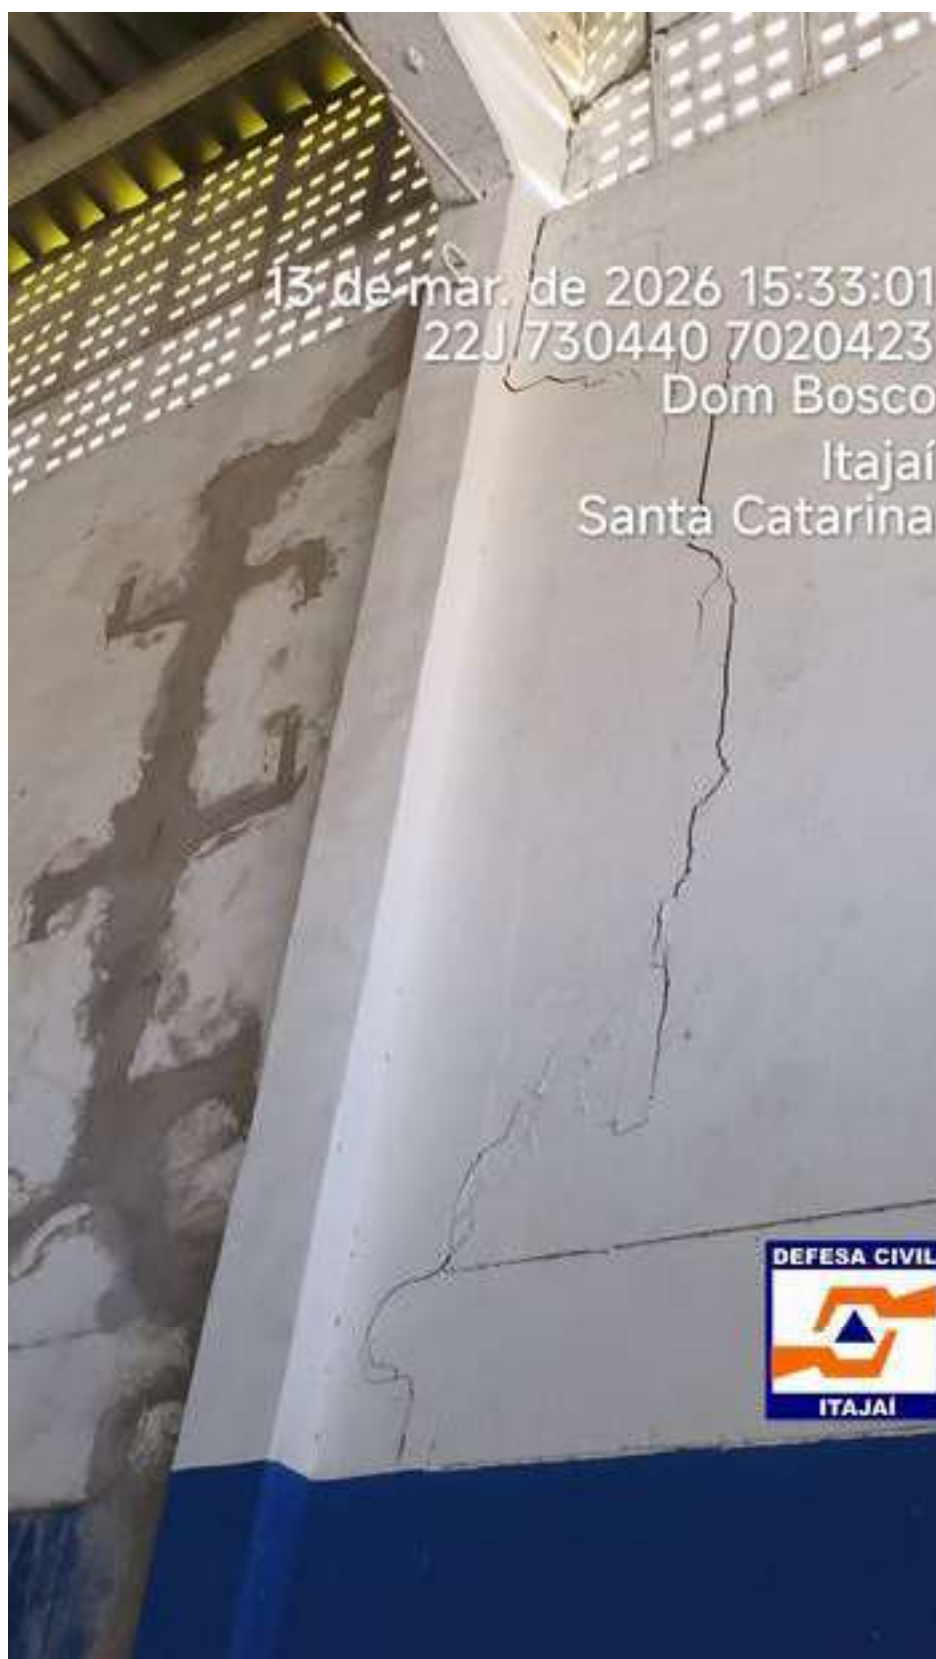
- Paredes em alvenaria apresentando rachaduras em diagonal evidenciando possível recalque de fundação;
- Vestígios de tentativa de conserto de rachaduras antigas;
- Adensamento do piso de concreto do ginásio;
- Desprendimento de elementos vazados próximo ao teto de ginásio, causando risco de queda desses materiais;
- Telhas quebradas causando infiltração no interior do ginásio;
- Fiação elétrica próxima a entrada principal do ginásio apresentando precariedade e risco de acidentes;
  - fissuras nos encontros viga-pilar evidenciam comprometimento do comportamento esperado dos nós estruturais do sistema pré-moldado;
- Presença de intensa quantidade de fezes de pombo, excrementos que representam um grave risco à saúde humana e animal por conterem fungos.

Figura 03 - Vista de fissuras em parede de alvenaria.

Com base no que foi observado durante a vistoria e conforme a solicitação do engenheiro civil Joelcir Zatta, da Secretaria de Educação, por não oferecer as mínimas as condições ideais de segurança, sobretudo no que se observa em relação às paredes e elementos vazados, esta Coordenadoria resolve pela **INTERDIÇÃO TOTAL do GINÁSIO, de forma PREVENTIVA E TEMPORÁRIA**, devendo o mesmo permanecer desocupado e não utilizado até a devida reforma ou reconstrução segura do imóvel.

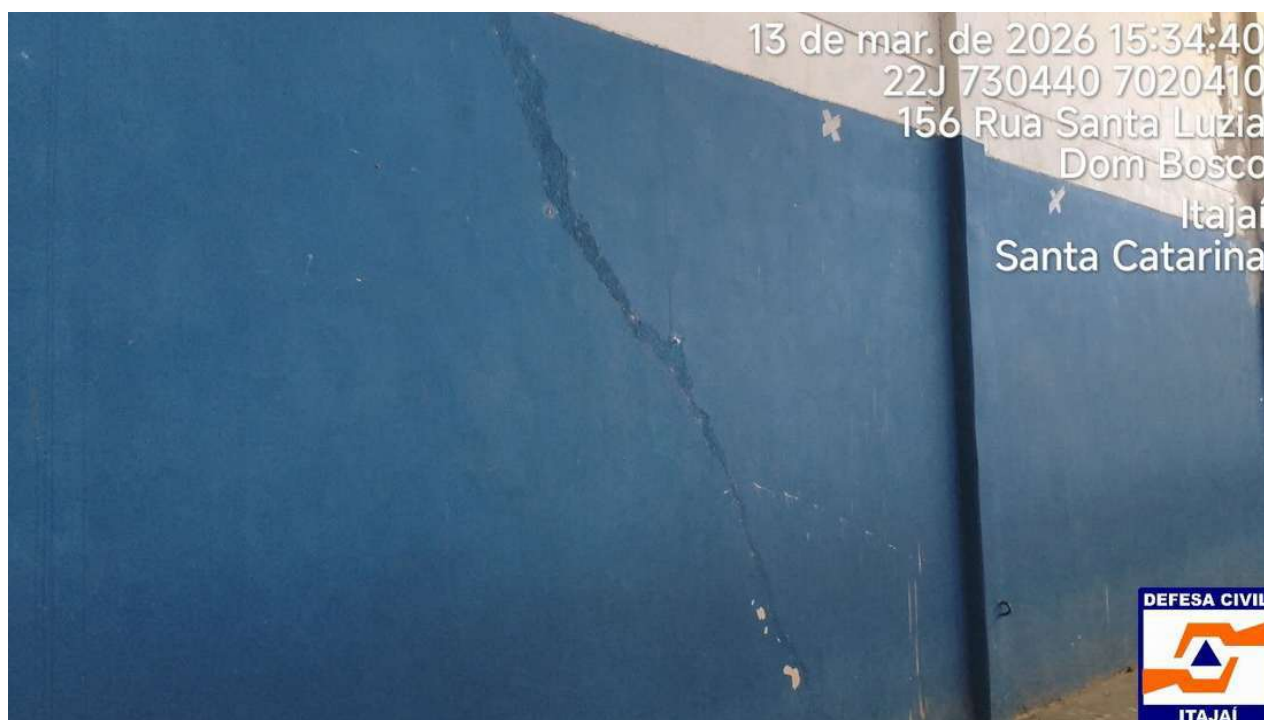
Figura 04 - Vista de reparos em fissuras antigas em parede de alvenaria.

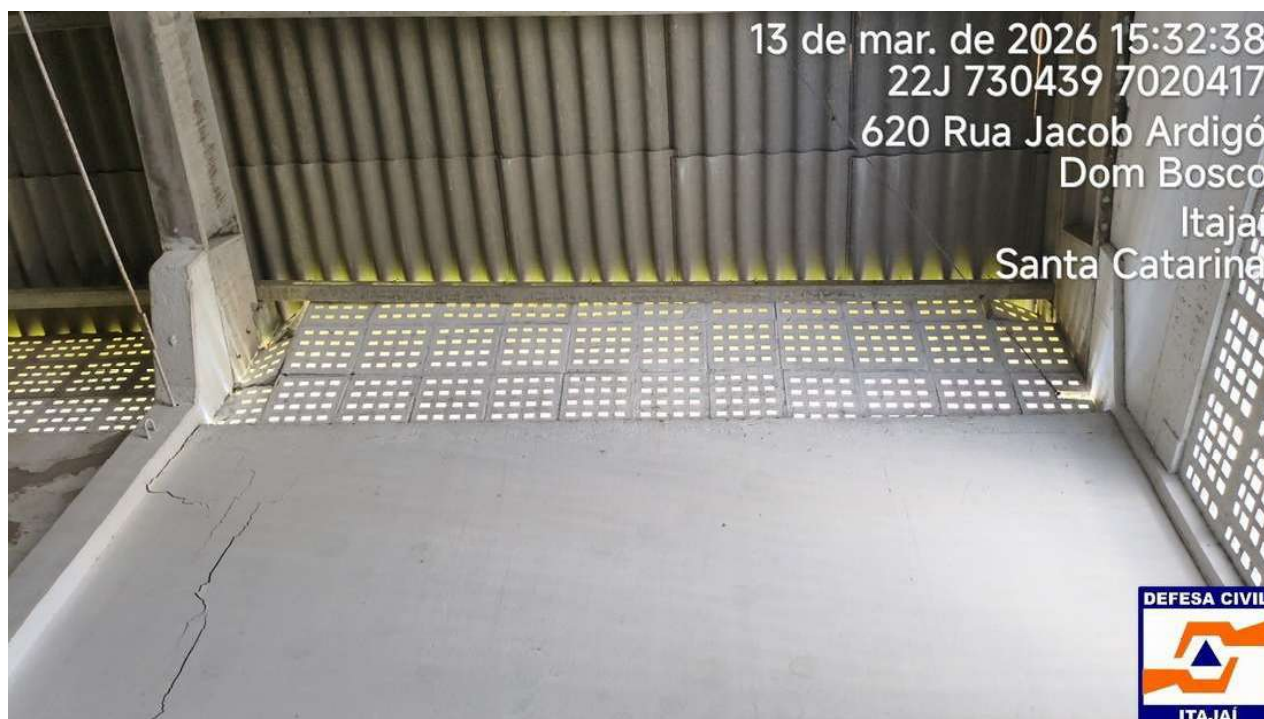
Figura 05 - Vista de elementos vazados aparentemente sofrendo movimentação.

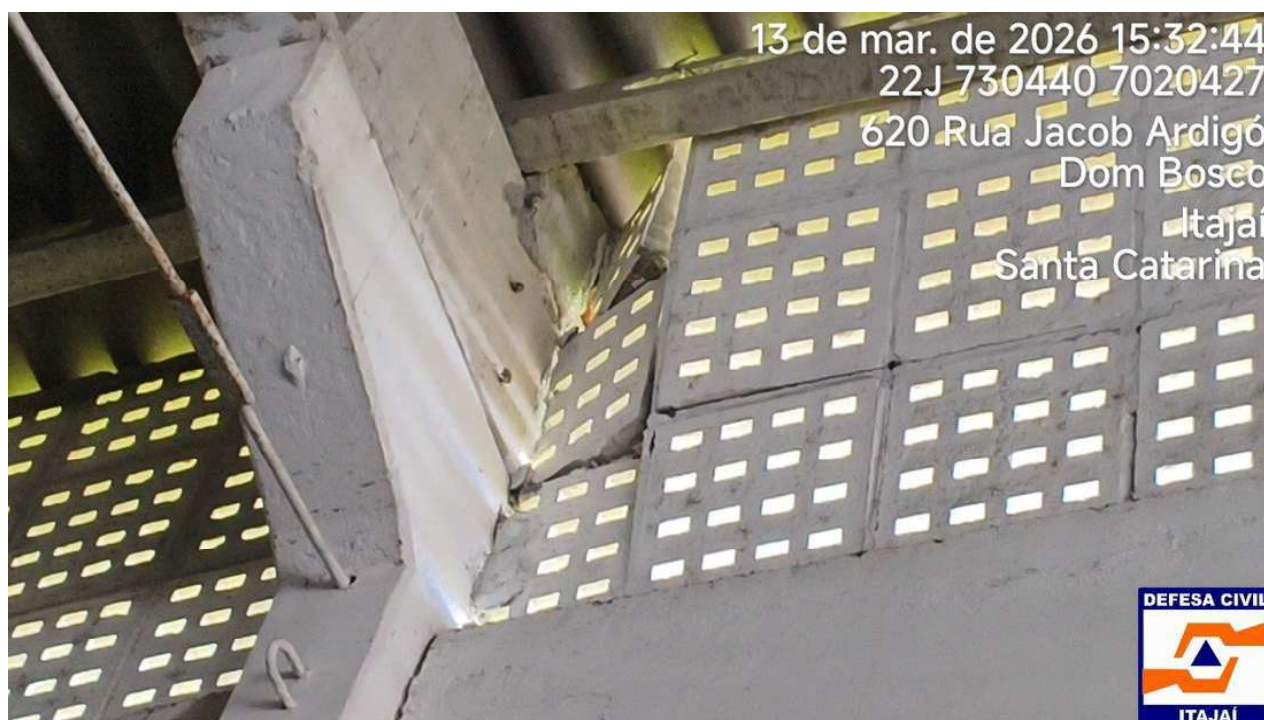
Figura 06 - Vista aproximada de elementos vazados deslocados, ferando risco de queda.

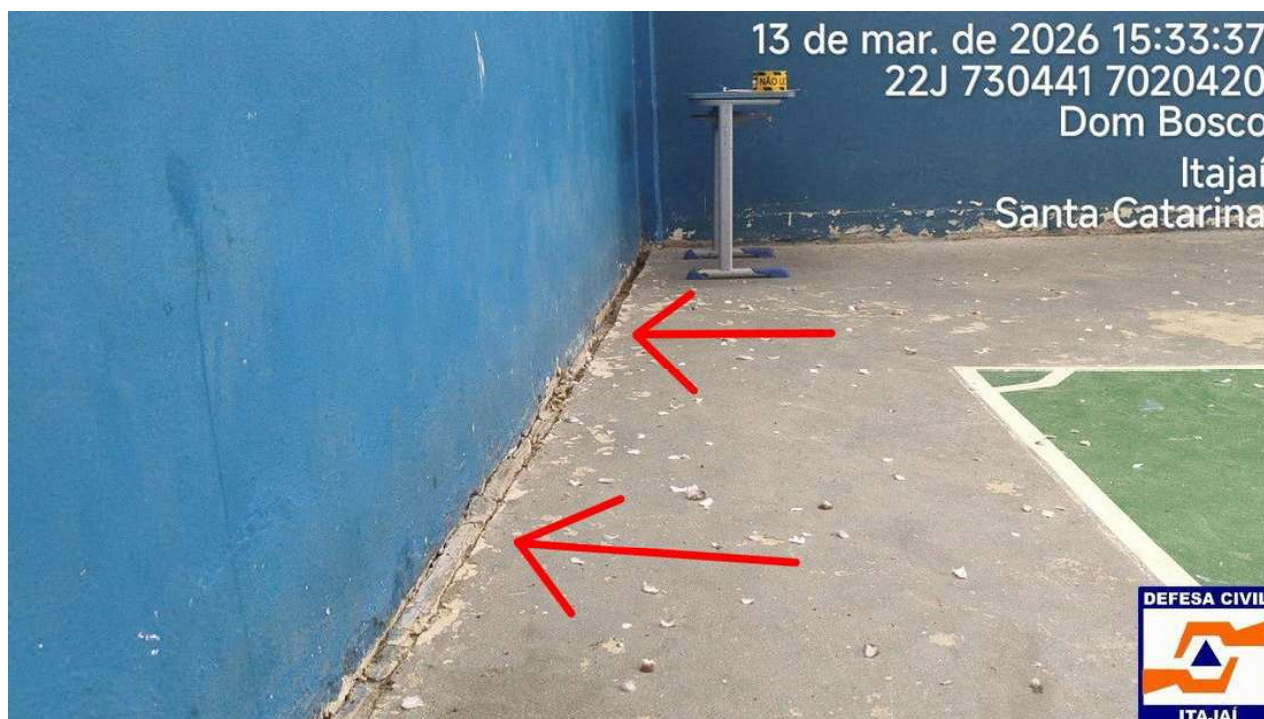
Figura 07 - Vista de adensamento de solo no interior do ginásio.

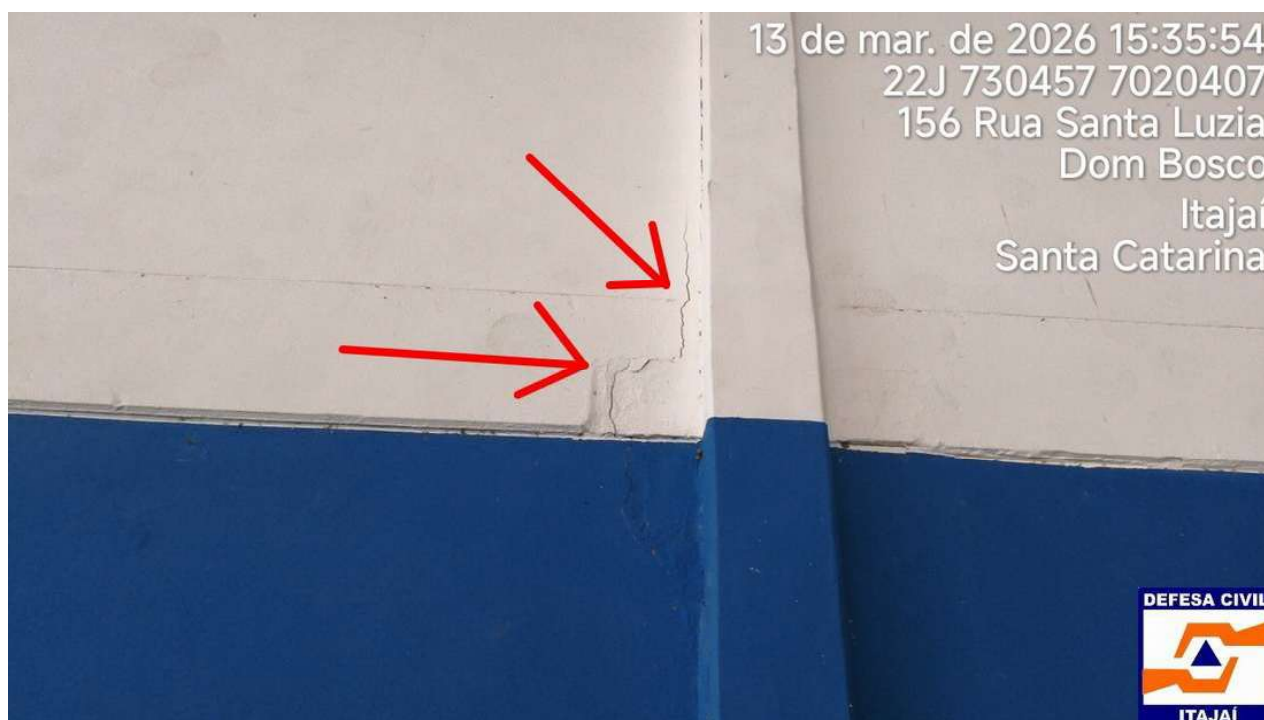
Figura 08 - Fissuras nos encontros viga-pilar, provavelmente devido a movimentação.

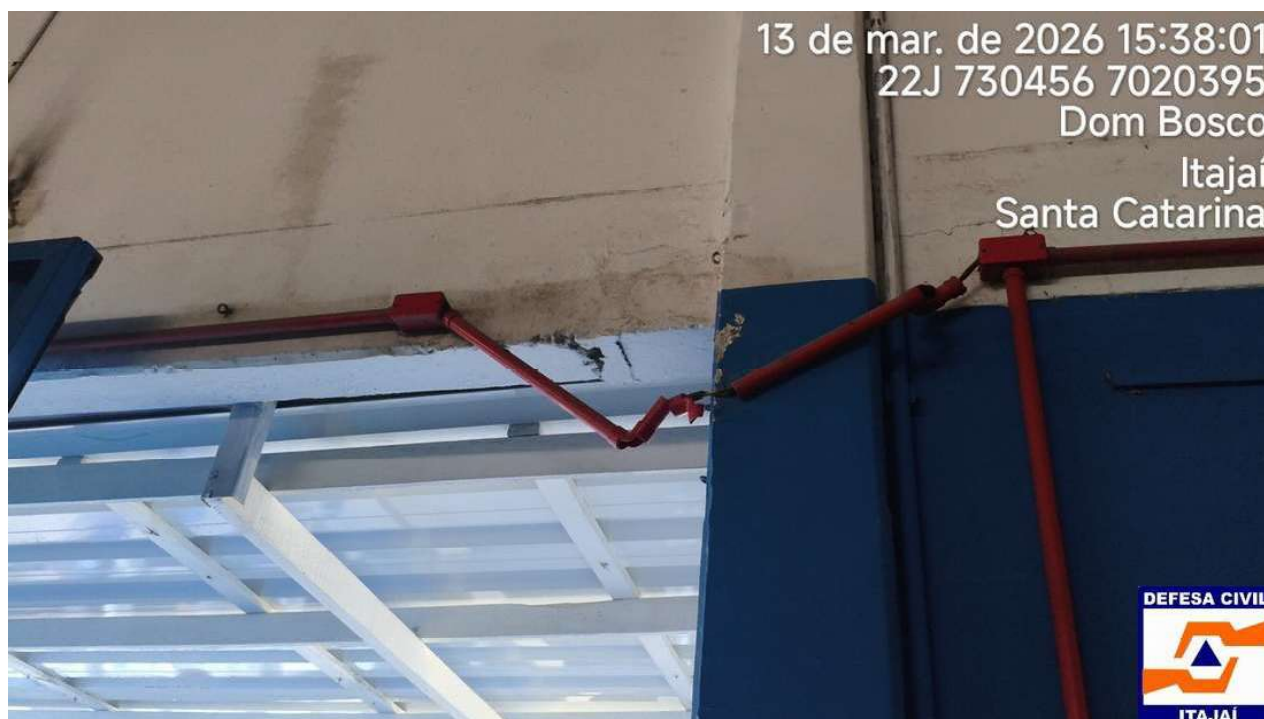
Figura 09 - Fiação elétrica apresentando precariedade.

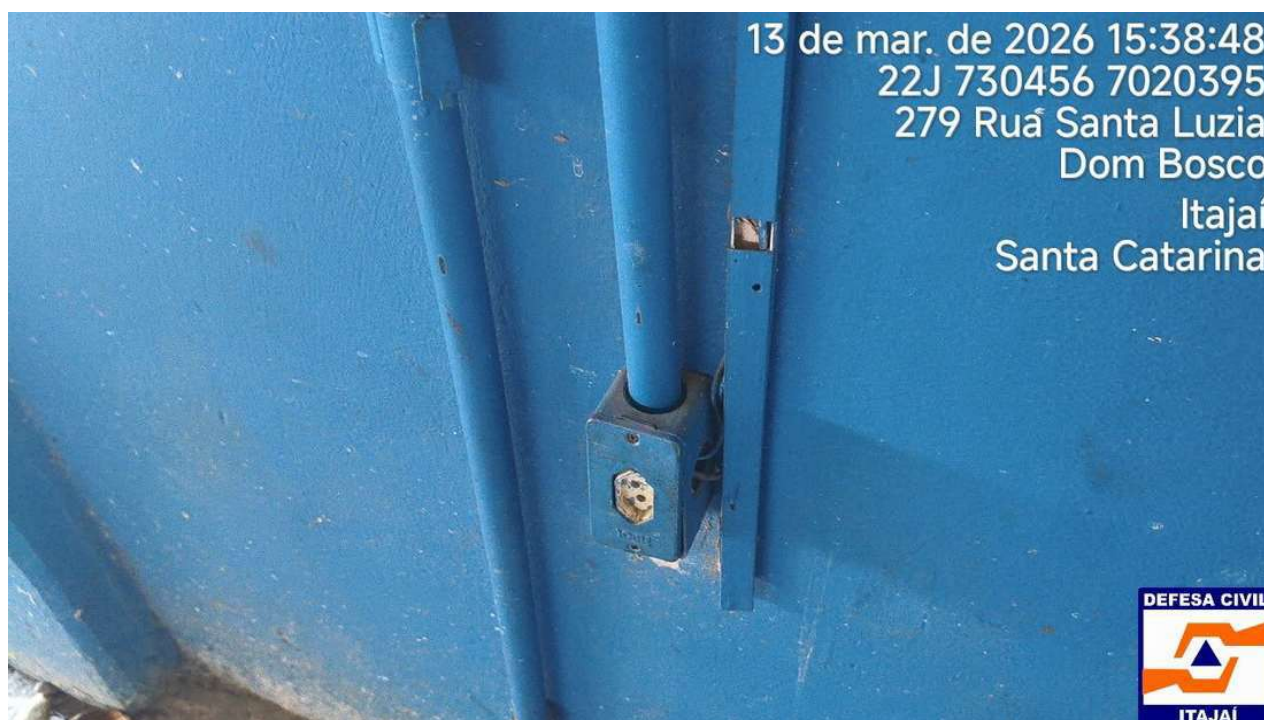
Figura 10 - Instalação elétrica precária, gerando risco de acidentes.

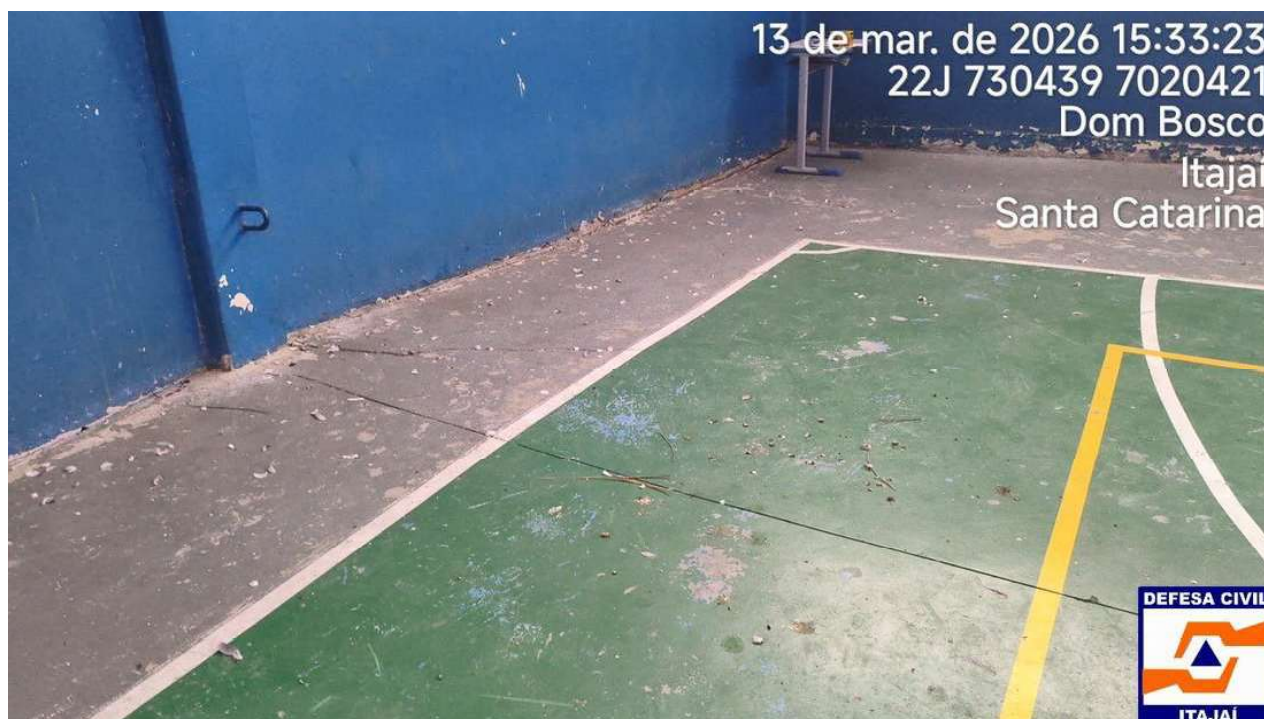
Figura 11 - Vista de intensa presença de fezes de pombos, gerando risco à saúde humana.

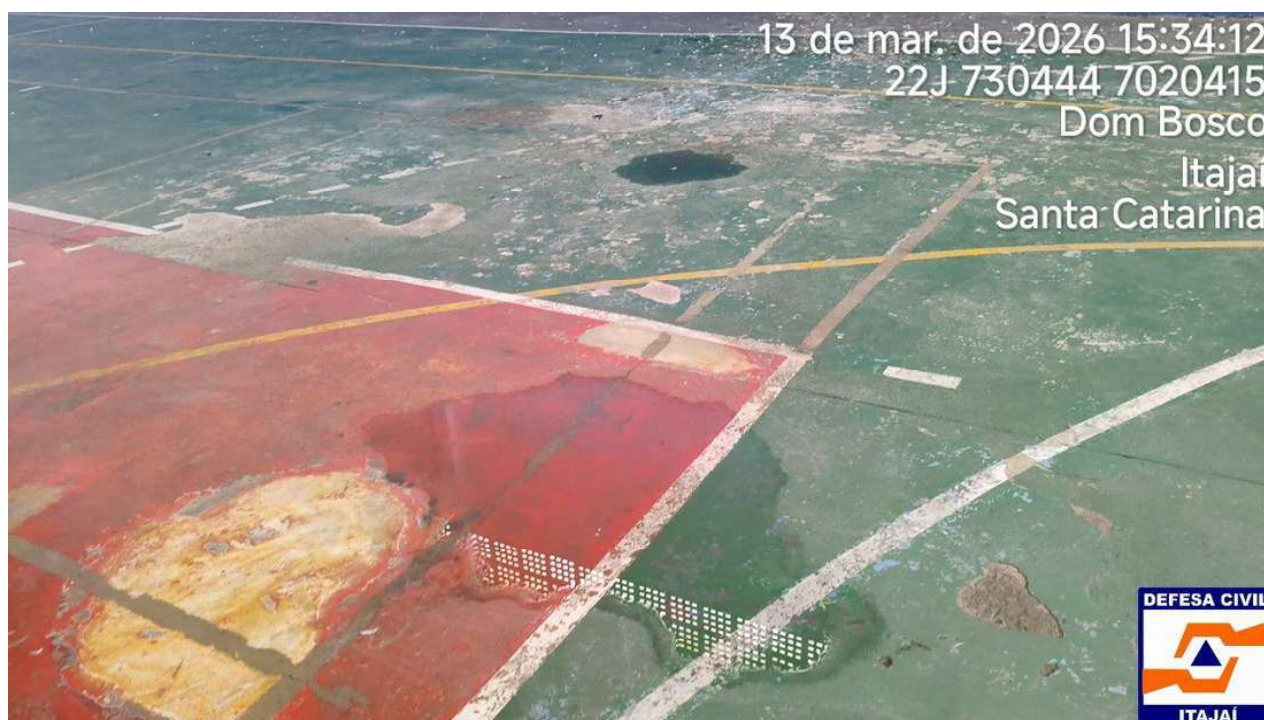
Figura 12 - água acumulada no interior do ginásio, devido a infiltração no telhado.

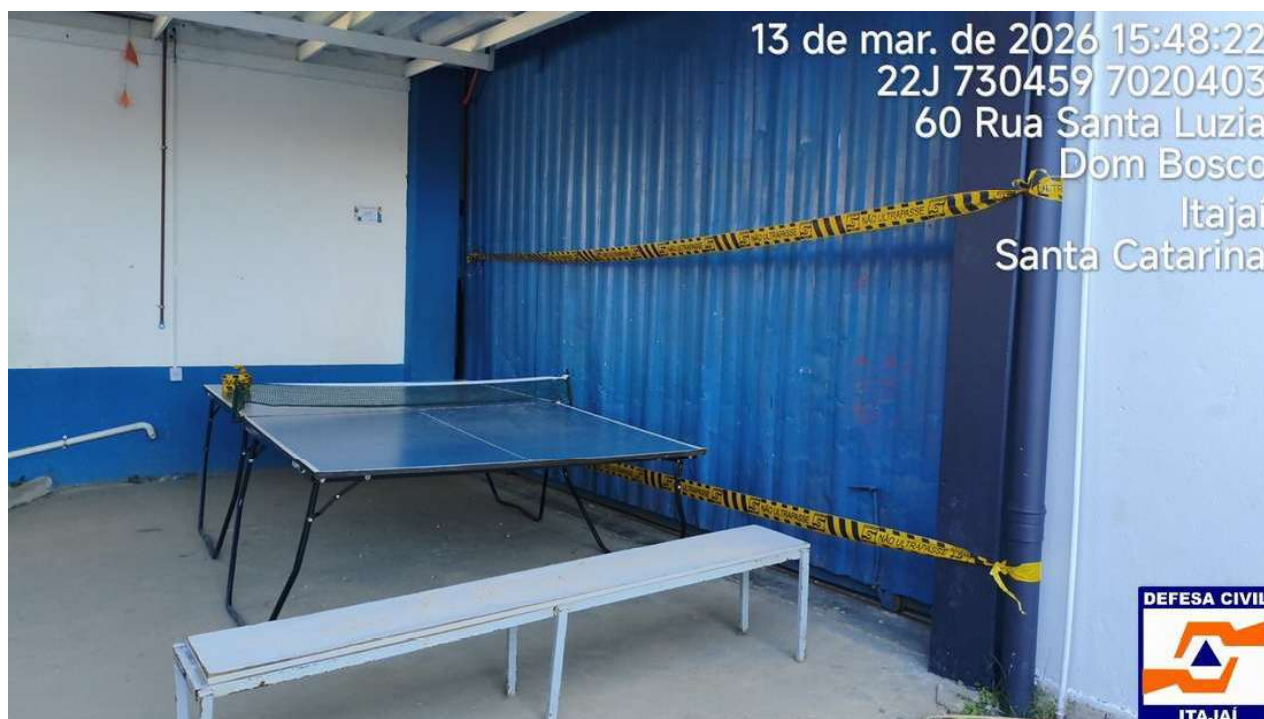
Figura 13 - Vista do isolamento da entrada principal do ginásio.
