**PREFEITURA MUNICIPAL DE ITAJAÍ**

**INIS - INSTITUTO ITAJAÍ SUSTENTÁVEL**

**MEMORIAL DESCRITIVO – REFORMA DAS ESTRUTURAS DE VISITAÇÃO DO PARQUE  
NATURAL MUNICIPAL DO ATALAIA.**

### **III - RELATÓRIO PRELIMINAR**

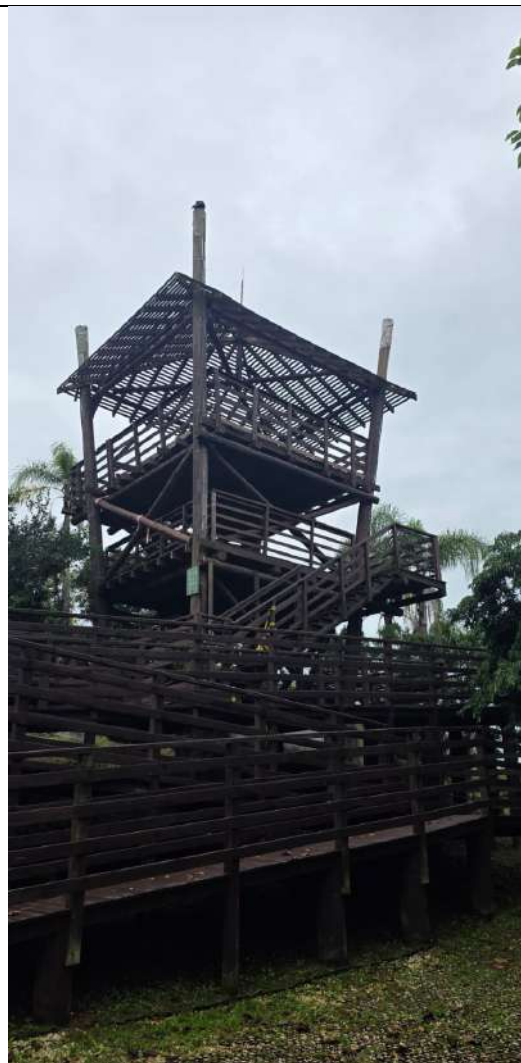
Figura-02: Vista geral do mirante a partir de acesso. Encontra-se com danos das peças de sustentação principais, devendo ser feita recuperação estrutural através de inclusão de elementos metálicos e tirantes.

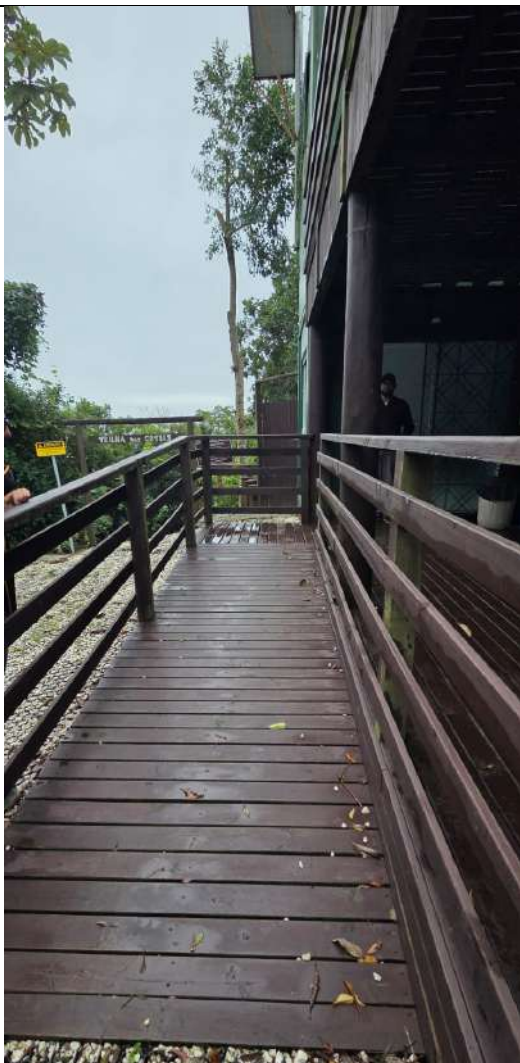
Figura-03: Rampa de acesso aos sanitários em bom estado de conservação, necessitando somente manutenção na pintura de proteção. Deverá ser incorporado corrimão duplo para atender a norma de acessibilidade

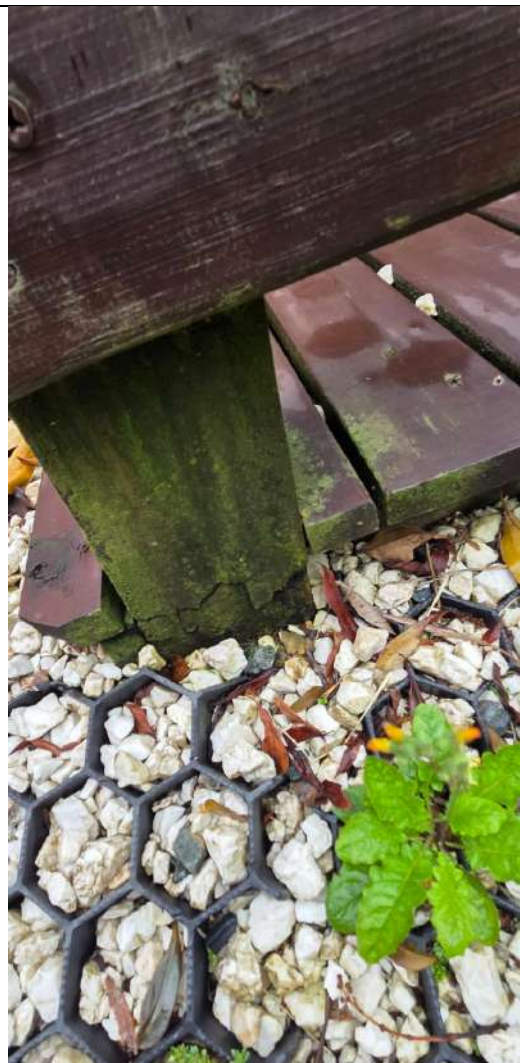
Figura-04: Rampa de acesso ao mirante, Pontalete apoiado no chão em contato constante com a umidade – necessita revisão e verificação da condição estrutural, base de concreto/metal.

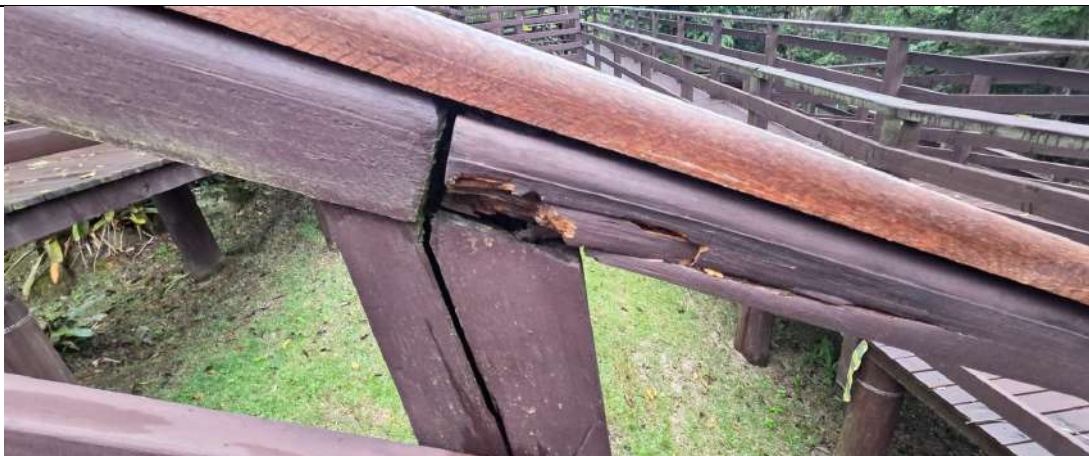
Figura-05: Guarda corpo e escada de acesso ao segundo pavimento – necessita revisão de madeiras estruturais e de madeiras de acabamento (tábuas de deck e=3,00cm e reguas de fechamento do guarda corpo), além de pintura de proteção deverão ser incorporados corrimãos duplos para atender a norma de acessibilidade.

2. Guarda corpo da escada de acesso ao segundo pavimento – necessita revisão de madeiras estruturais em 30% e de madeiras de acabamento (tábuas de deck e=3,00cm e régua de fechamento do guarda corpo) e em 15% da estrutura, adequação de acessibilidade com inclusão de corrimão duplo em ambos os lados em aço galvanizado com pintura de proteção, além de pintura de proteção em 100%;

3. Escada de acesso ao segundo pavimento – necessita revisão de madeiras estruturais em 15% e de madeiras de acabamento (tábuas de deck e=3,00cm e régua de fechamento do guarda corpo) em 30%, adequação de acessibilidade com inclusão de corrimão duplo em ambos os lados, além de pintura de proteção em 100%;

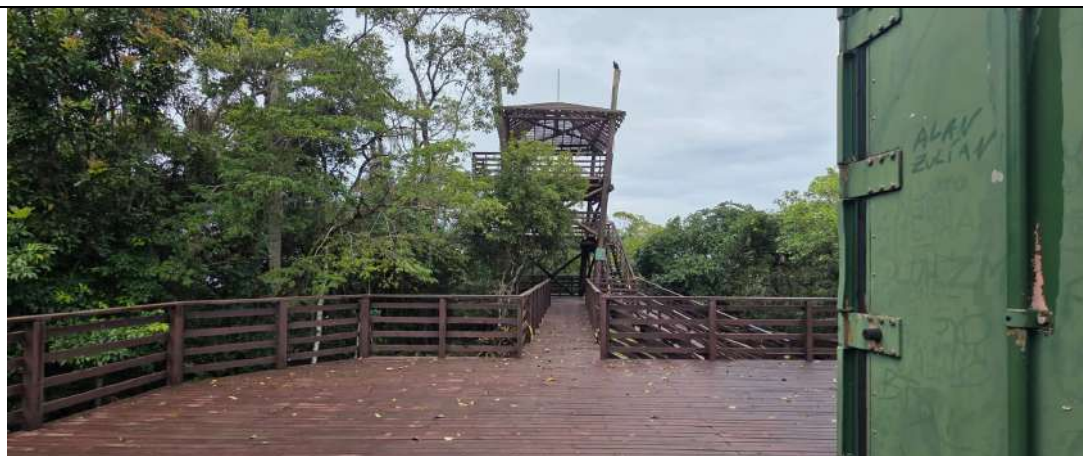
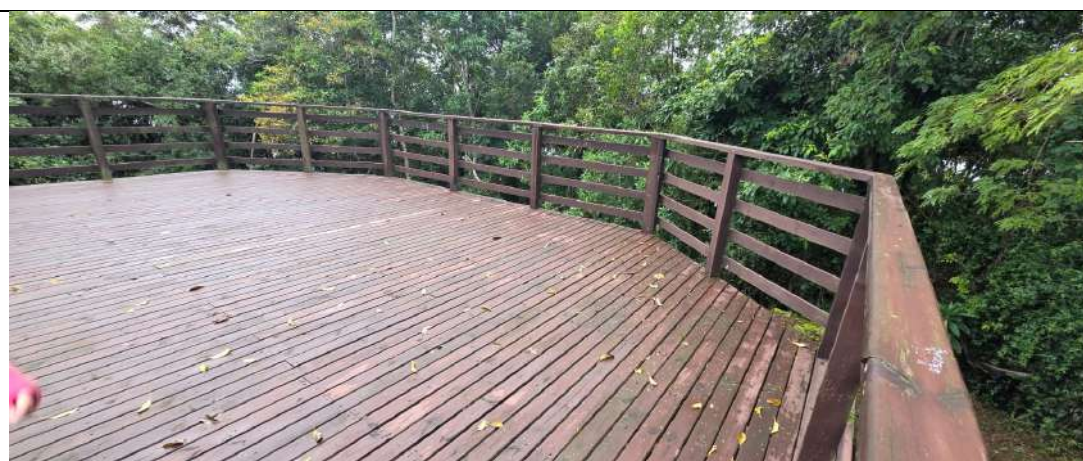
Figura-06: Deck e guarda corpo do segundo pavimento – necessita revisão das madeiras estruturais e das madeiras de acabamento (tábuas de deck e=3,00cm reguas de fechamento do guarda corpo), além de pintura de proteção

4. Guarda corpo do segundo pavimento – necessita revisão em 30% das madeiras estruturais e 30% das madeiras de acabamento (tábuas de deck e=3,00cm e régua de fechamento do guarda corpo), além de pintura de proteção em 100%

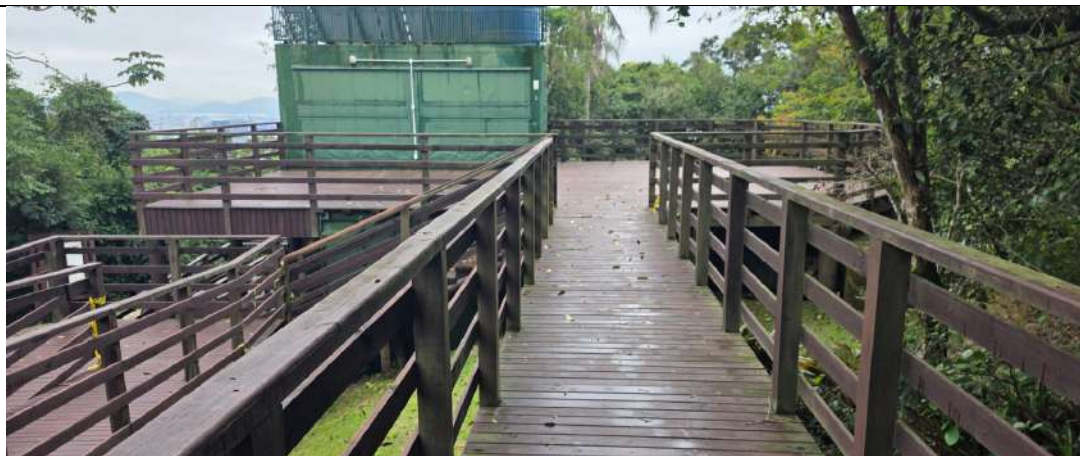
Figura-07: Passarela de ligação do deck e guarda corpo do segundo pavimento - necessita revisão das madeiras estruturais e das madeiras de acabamento (tábuas de deck e=3,00cm e reguas dos guarda corpos), além de pintura de proteção

1. Deck e passarela de acesso ao mirante no segundo pavimento – necessita revisão em 10% das madeiras estruturais e 20% das madeiras de acabamento (tábuas de deck e=3,00cm), além de pintura de proteção em 100%;

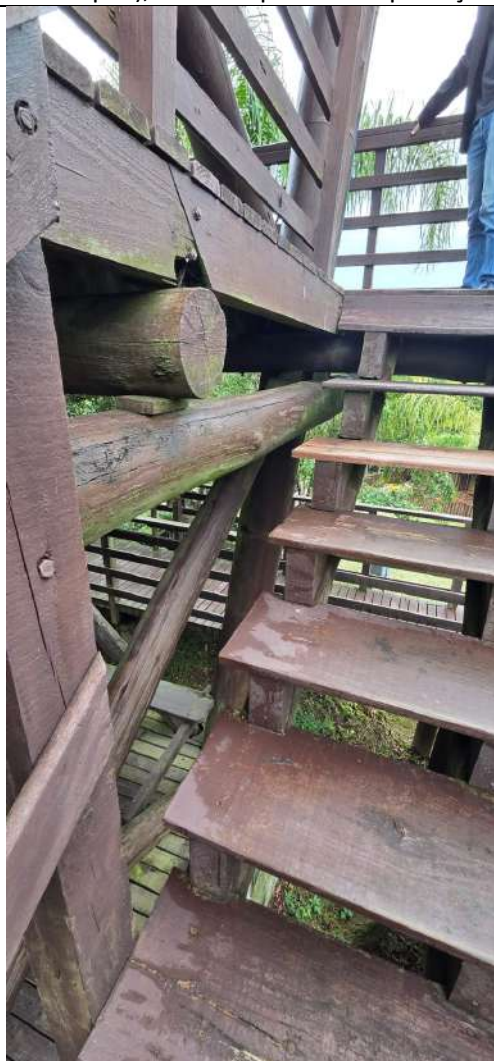
Figura-08: Peça com dano irreversível na estrutura do deck de piso do terceiro pavimento do mirante - necessita revisão das madeiras

1. Decks dos 3 níveis – necessita revisão em 20% das madeiras estruturais e 20% das madeiras de acabamento (tábuas de deck e=3,00cm), além de pintura de proteção em 100%

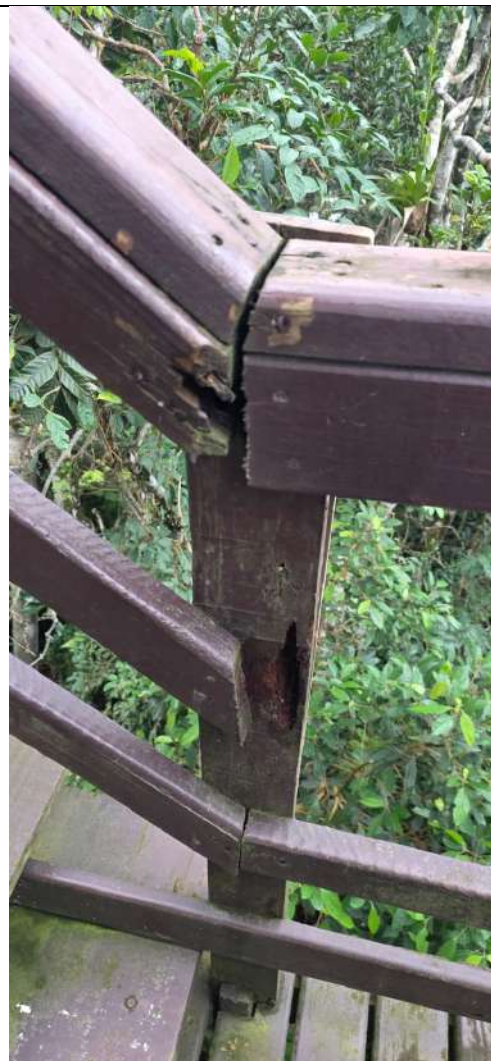
Figura-09: Guarda corpo das escadas de acesso ao mirante - necessitam revisão das madeiras estruturais e das madeiras de acabamento

| estruturais e das madeiras de acabamento (tábuas de deck e=3,00cm), além de pintura de proteção | (réguas de fechamento), além de pintura de proteção. Deverão ser incorporados corrimãos duplos para atender a norma de acessibilidade |

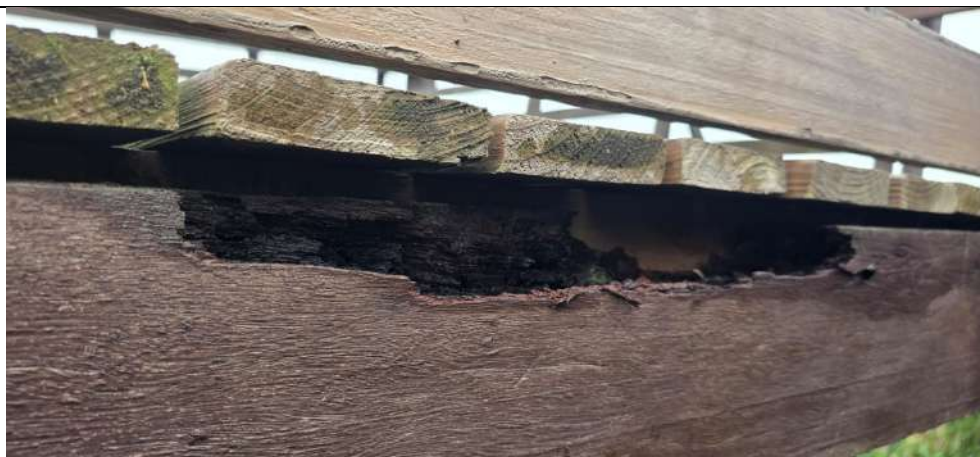
Figura-10: Peça com dano irreversível na estrutura do deck de piso do quarto pavimento do mirante - necessita revisão das madeiras estruturais e das madeiras de acabamento (tábuas de deck e=3,00cm), além de pintura de proteção

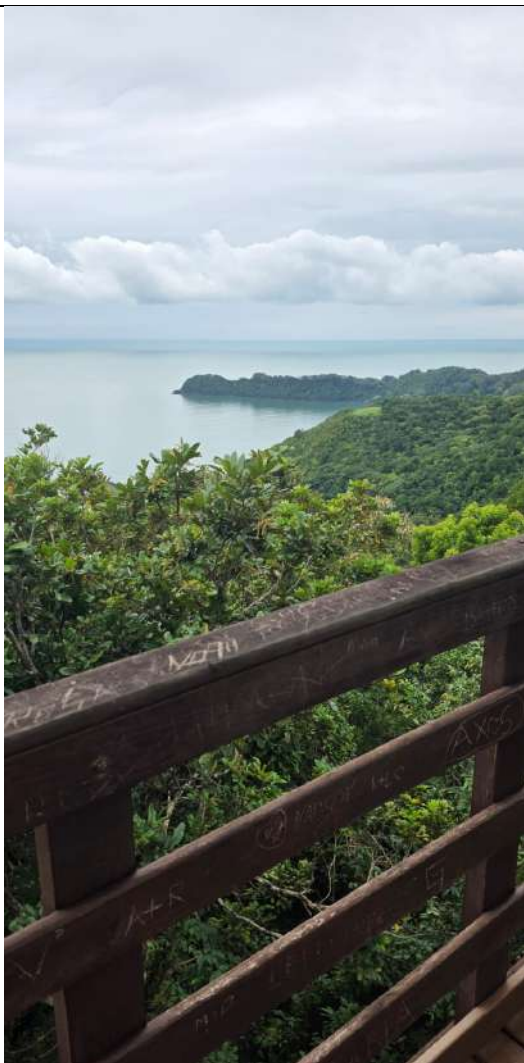
Figura-11: Guarda corpos dos diferentes níveis do mirante - necessitam revisão das madeiras estruturais e das madeiras de acabamento (régua de fechamento), além de pintura de proteção

2. Guarda corpos dos diferentes níveis do mirante - necessitam revisão em 30% das madeiras estruturais e 30% das madeiras de acabamento (réguas de fechamento), além de pintura de proteção em 100%

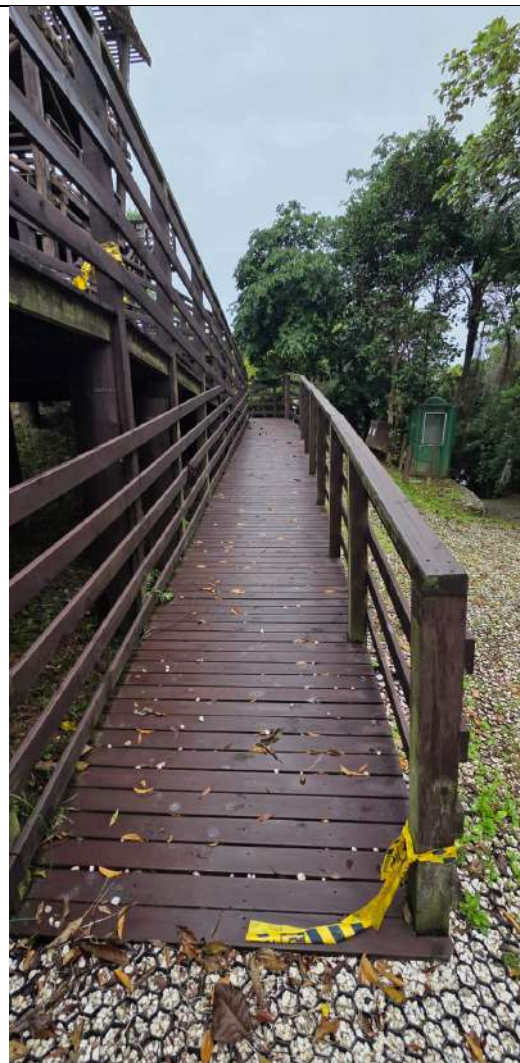
Figura-12: Rampa e guarda corpo de acesso e ao segundo piso - necessitam revisão das madeiras estruturais e das madeiras de acabamento (tábuas de deck  $e=3,00\text{cm}$  e régua de fechamento), além de pintura de proteção. Os guarda corpos deverão ser complementados com corrimãos duplos para atender norma de acessibilidade

3. Rampa de acesso ao segundo piso - necessitam revisão em 20% das madeiras estruturais e 30% das madeiras de acabamento (tábuas de deck e=3,00cm), além de pintura de proteção em 100%

5. Guarda corpo da rampa de acesso ao segundo piso - necessitam revisão em 15% das madeiras estruturais e 30% das madeiras de acabamento (réguas de fechamento), adequação de acessibilidade com inclusão de corrimão duplo em ambos os lados em aço galvanizado com pintura de proteção, além de pintura de proteção em 100%

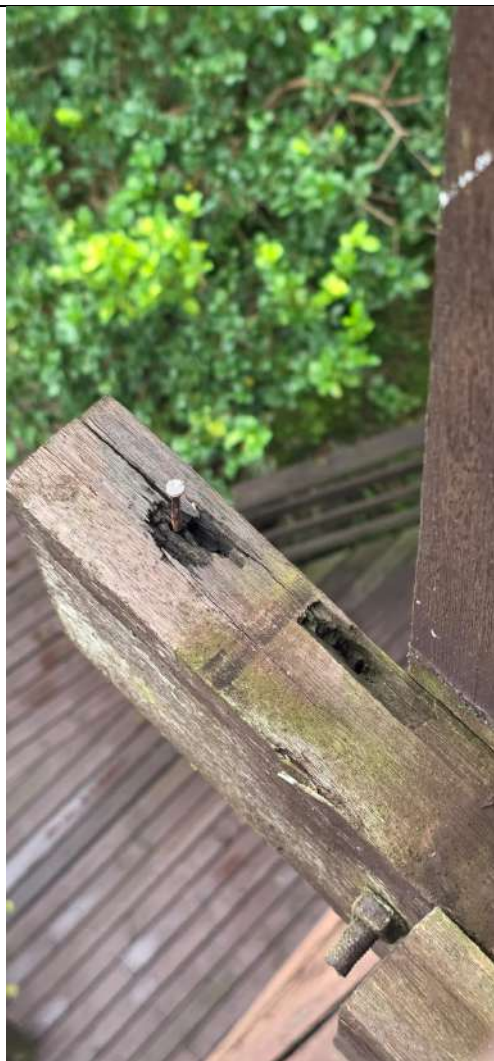
Figura-13: Peça com dano irreversível na estrutura do deck de piso do terceiro pavimento do mirante - necessita revisão das madeiras estruturais e das madeiras de acabamento (tábuas de deck  $e=3,00\text{cm}$ ), além de pintura de proteção

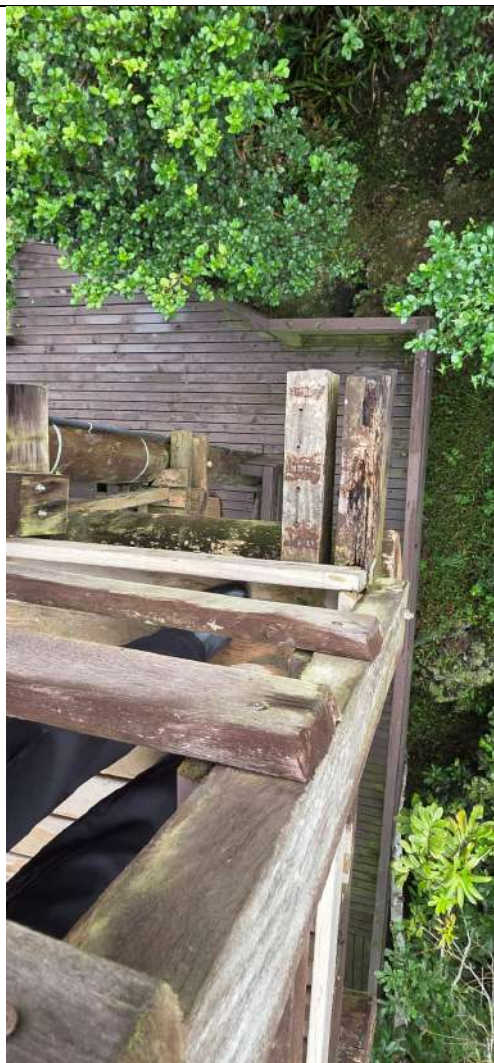
Figura-15: Peça com dano irreversível na estrutura do deck de piso do terceiro pavimento do mirante - necessita revisão das madeiras estruturais e das madeiras de acabamento (tábuas de deck  $e=3,00\text{cm}$ ), além de pintura de proteção

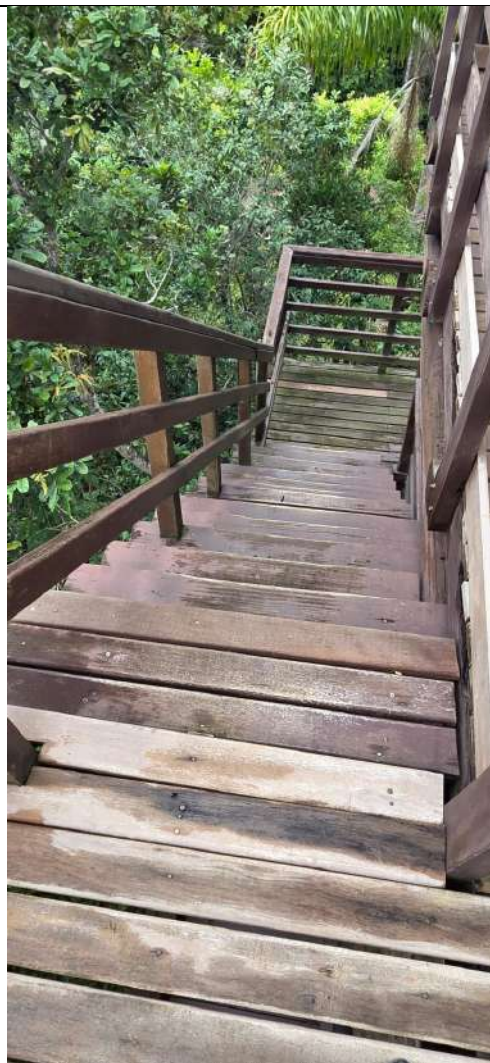
Figura-16: Escadas de acesso aos diferentes níveis do mirante - necessitam revisão das madeiras estruturais e das madeiras de acabamento (tábuas de deck  $e=3,00\text{cm}$ ), além de pintura de proteção e adequação de guarda corpos com corrimãos atendendo normas de acessibilidade

4. Escadas de acesso aos diferentes níveis do mirante - necessitam revisão em 30% das madeiras estruturais e 100% das madeiras de acabamento (tábuas de deck e=3,00cm), além de pintura de proteção em 100%

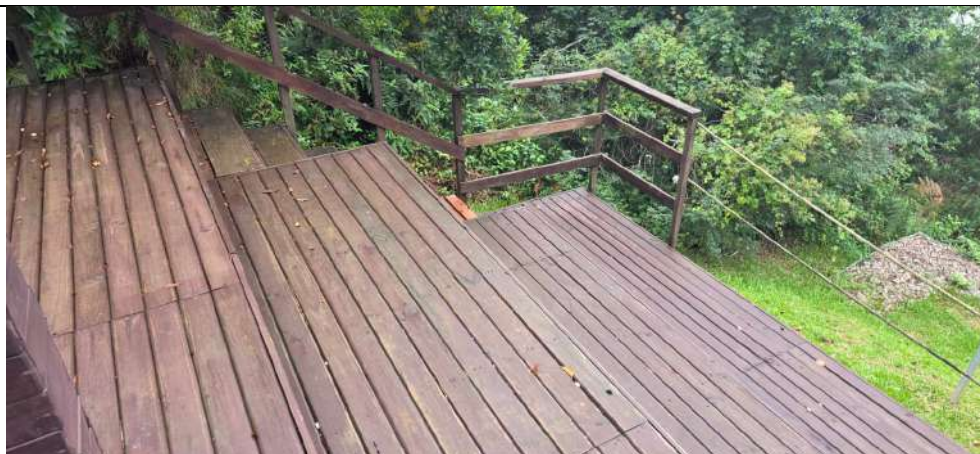
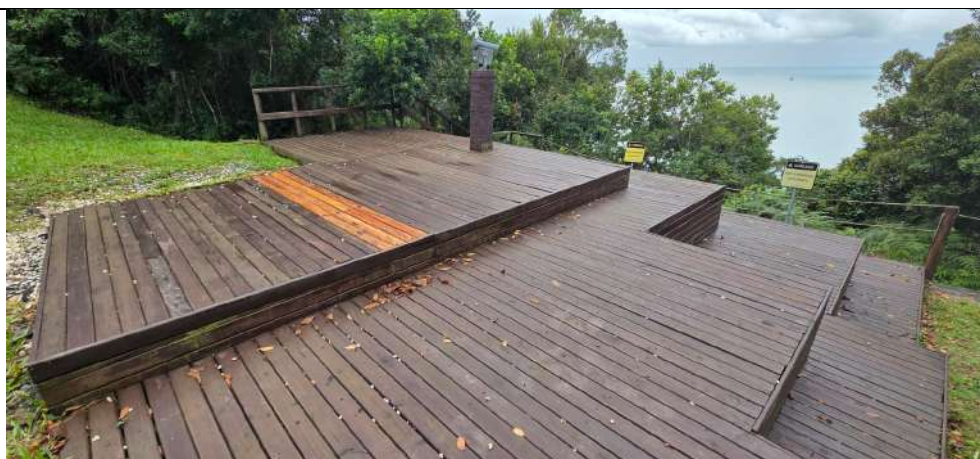
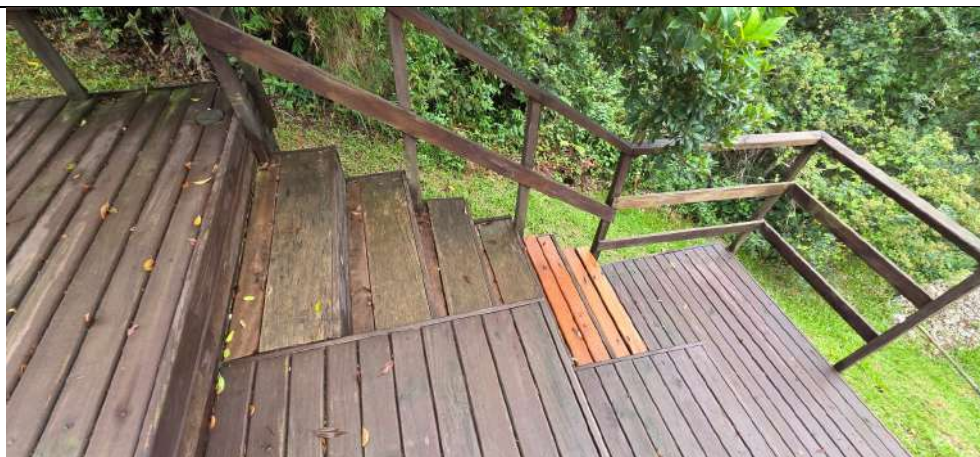
Figura-17: Deck da Luneta – outra estrutura de estar que encontra-se com danos irreversíveis na estrutura de sustentação, sendo necessário remover toda a estrutura, refazer a estrutura de sustentação com pouco reaproveitamento e refazer os decks com parte de reaproveitamento das tabuas de deck.

Deverá ser feita a remoção total do deck luneta com reaproveitamento de 20% das peças estruturais e 40% das peças de acabamento, para posterior execução de novo deck no mesmo modelo.

1. Guarda corpo do deck da luneta – está danificado e inclusive ausente em alguns pontos, deverá ser executado 100% novo sem reaproveitamentos.
2. O deck encontra-se com danos irreversíveis na estrutura de sustentação, sendo necessário remover toda a estrutura, refazer a estrutura de sustentação com 20% de reaproveitamento e refazer os decks com 40% de reaproveitamento das tabuas de deck.

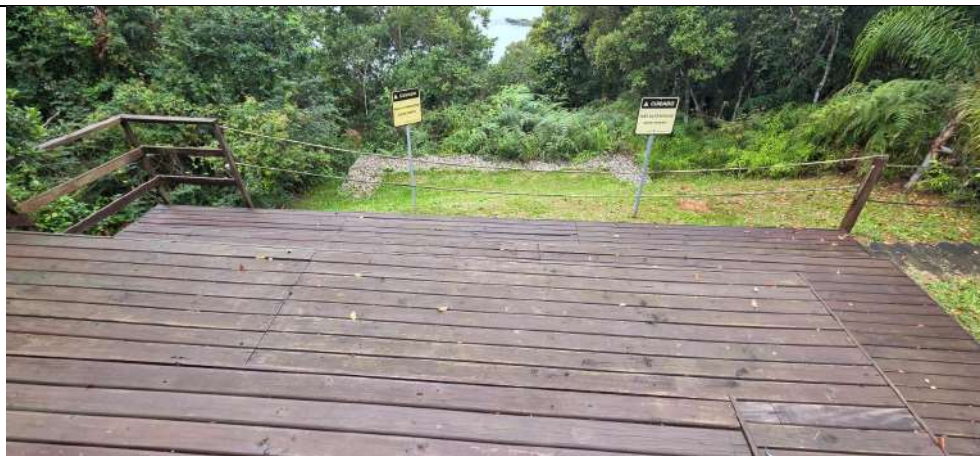
Figura-18: Guarda corpo do deck da luneta – está danificado e inclusive ausente em alguns pontos, deverá ser executado 100% novo sem reaproveitamentos.

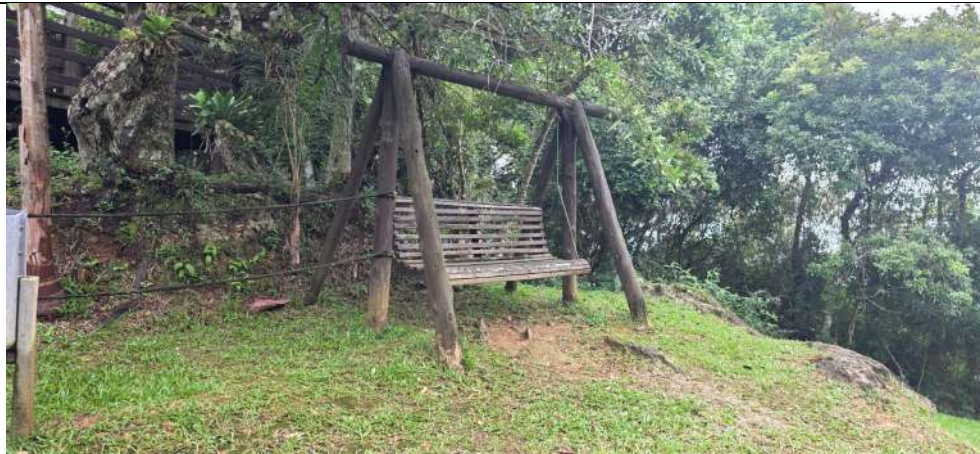
Figura-19: Banco de balanço – está em boas condições devendo ser revisado em parte de sua estrutura e de seu acabamento, com posterior pintura de proteção.

O banco de balanço está em boas condições devendo ser revisado em 10% de sua estrutura e em 20% de seu acabamento, com posterior pintura de proteção.

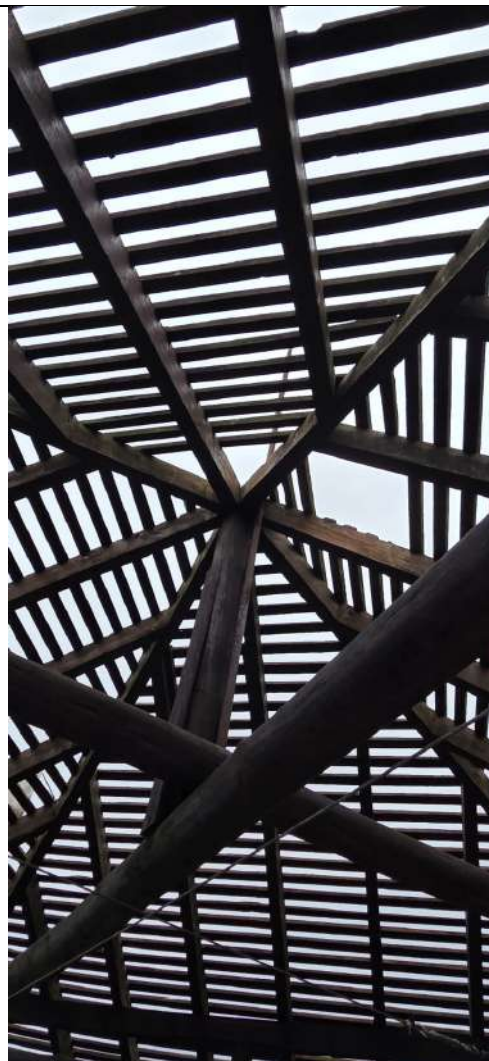
Figura-21: Cobertura do mirante – encontra-se com pequenos danos na estrutura de sustentação devendo ser revisada e com danos nas reguas de pergulas, devendo ser revisadas além de pintura de proteção

6. Cobertura do mirante – encontra-se com pequenos danos na estrutura de sustentação devendo ser revisada em 20% e com danos nas réguas de pérgolas, devendo ser revisadas em 20%, além de pintura de proteção em 100%.

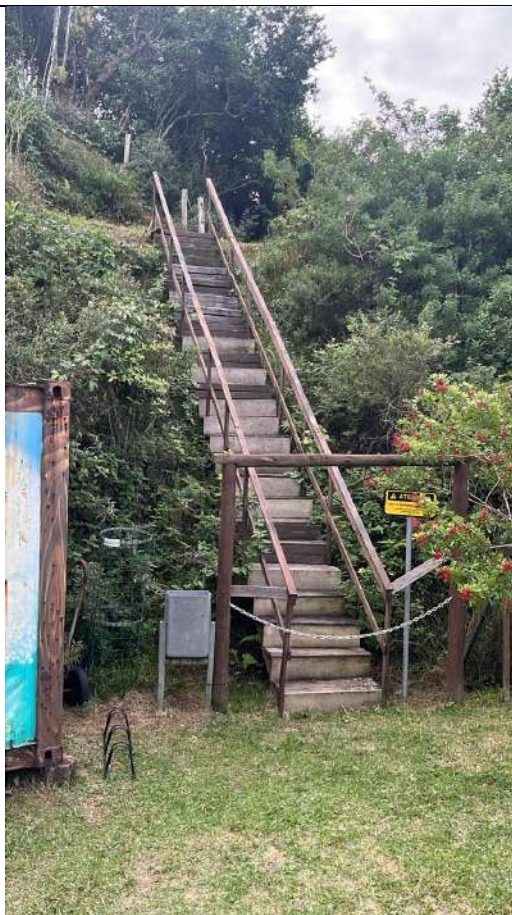
Figura-22: Escada de acesso ao parque a partir do Centro de Educação Ambiental – escada necessita ser substituída com adequação de normas e segurança

1. Escadas de acesso a trilha - as escadas de acesso serão em dois lances e necessitam serem executadas 100% em madeira tratada ou de lei, sendo uma substituída e a outra incluída. Ambas as escadas deverão ter 1,20m de largura com guarda corpo e corrimão em aço galvanizado e pintado em ambos os lados.
2. Patamar de descanso – primeiro lance – neste patamar deverá ser feita a regularização do piso e inclusão de guarda corpos em ambos os lados da chegada da escada para proteção dos usuários.
3. Patamar de descanso – segundo lance – nesta patamar deverá ser executado um deck com guarda corpo de proteção, que deverá servir de descanso e também para observação da paisagem.
4. Passarela de ligação – deverá ser executada passarela de ligação entre o deck do segundo lance e a escada em concreto que dá acesso ao nível superior do parque. Esta passarela deverá ter guarda corpo em ambos os lados.

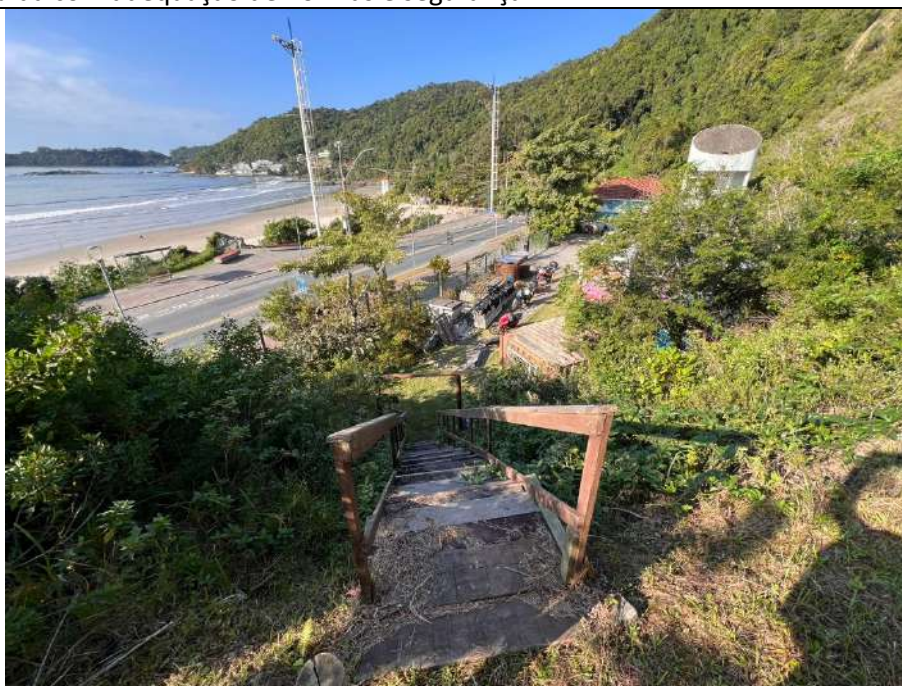
Figura-23: Patamar de descanso na chegada do primeiro lance de escada – deverá ser incluído um guarda corpo de proteção nas laterais da escada – 6,00m de comprimento

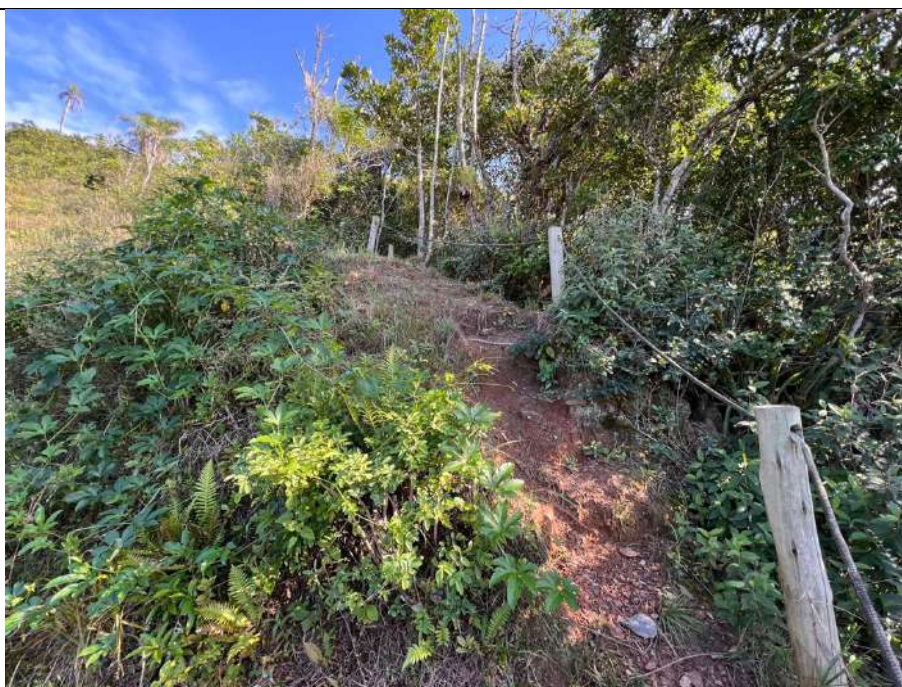
Figura-24: Espaço entre o primeiro lance de escadas e o segundo patamar de descanso – deverá ser incluída escada com aproximadamente 5,00m de comprimento x 1,20m de largura com guarda corpo com corrimão em ambos os lados

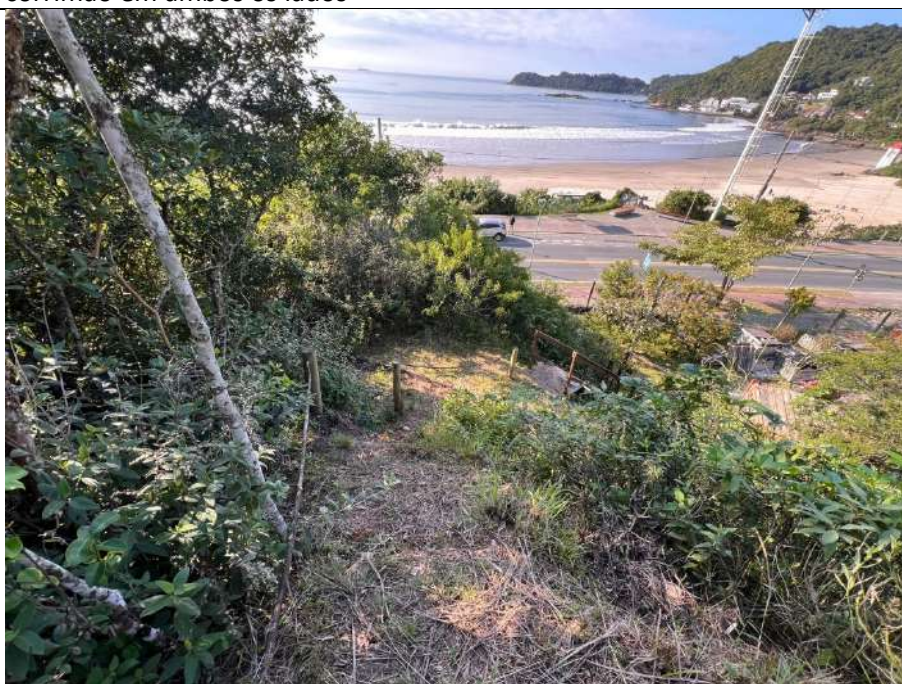
Figura-25: Patamar de descanso no segundo lance de escadas (vista praia) - deverá ser incluído deck de observação e descanso com guarda corpo

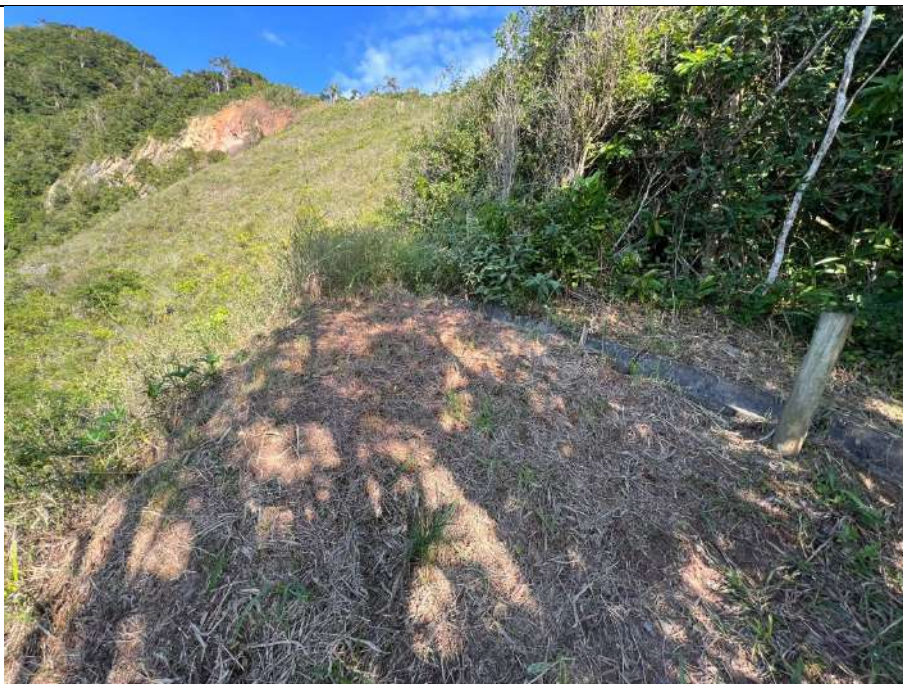
Figura-26: Patamar de descando no segundo lance de escadas (vista morro) - deverá ser incluído deck de observação e descanso com guarda corpo

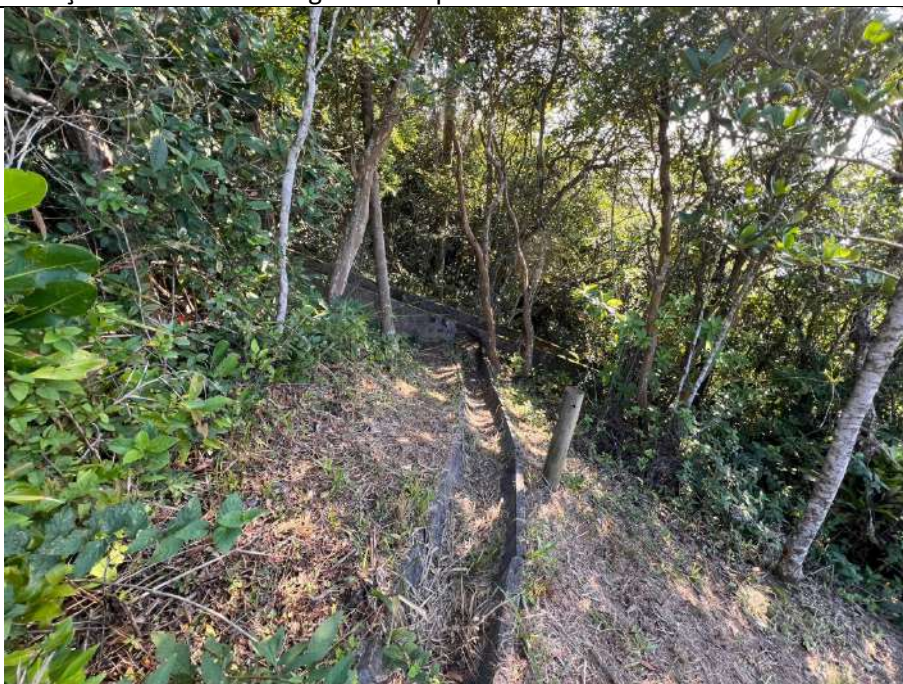
Figura-27: Vista da escada de concreto que dá acesso ao nível superior do parque, onde deverá ser incluída passarela com guarda corpos em ambos os lados a partir do deck de descanso do segundo nível até a escada de concreto
