**ESTADO DE SANTA CATARINA  
SECRETARIA DO ESTADO DA SEGURANÇA PÚBLICA  
CORPO DE BOMBEIROS MILITAR  
7º BATALHÃO DE BOMBEIROS MILITAR**

**INFORME PERICIAL nº 35859 / 7º BBM / 2026**

**Tipo:** Incêndio

**Nome da Edificação:** Prefeitura Municipal de Itajaí

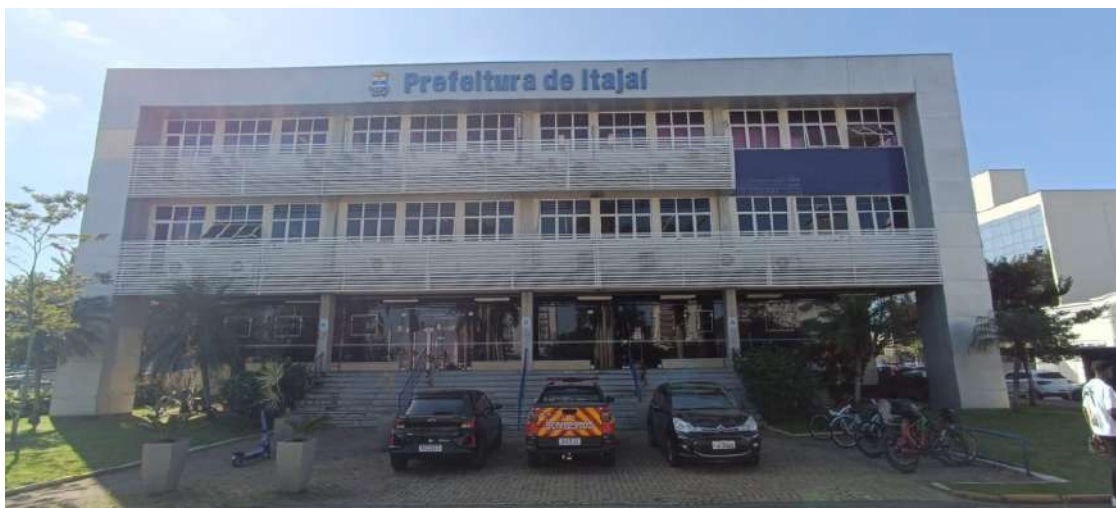
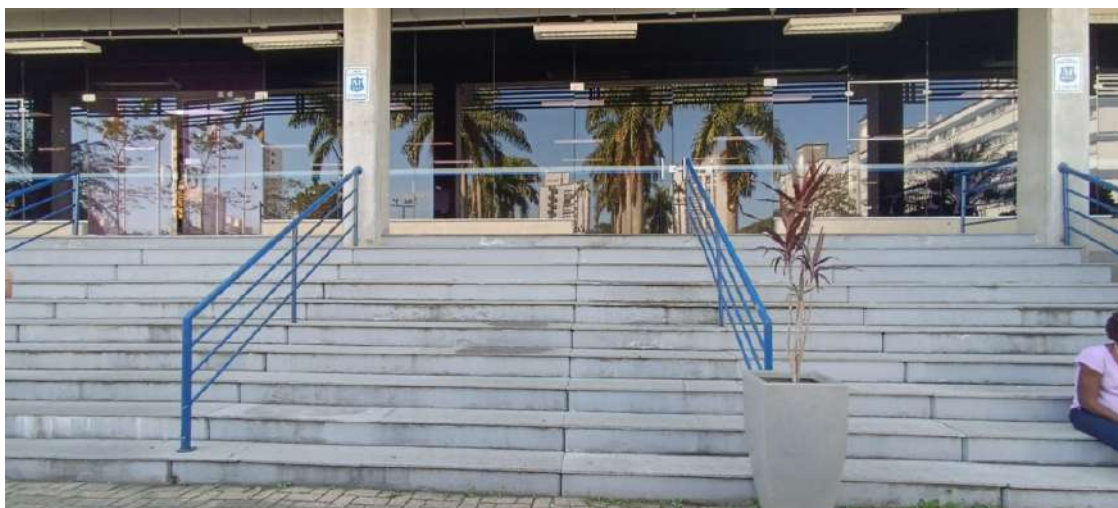
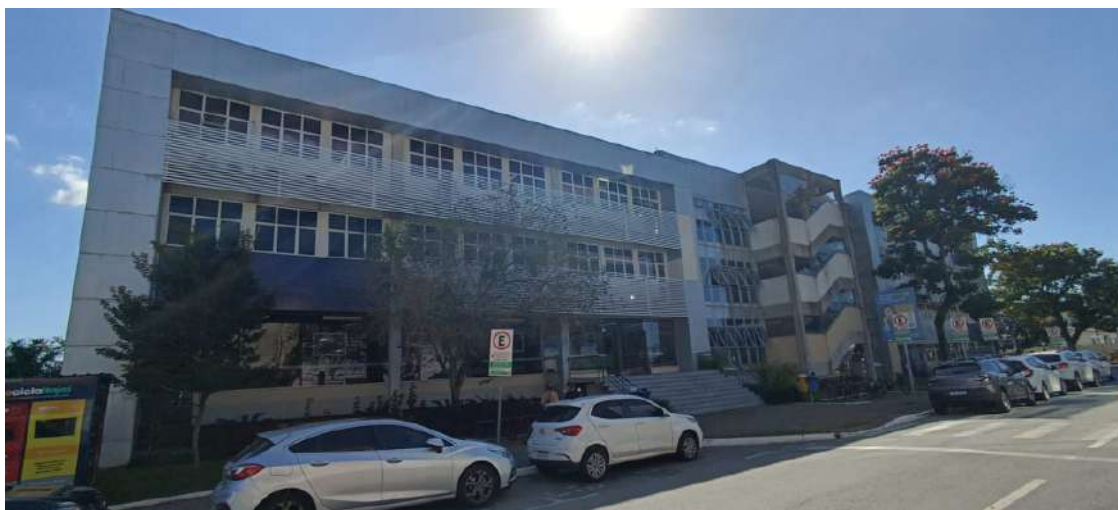
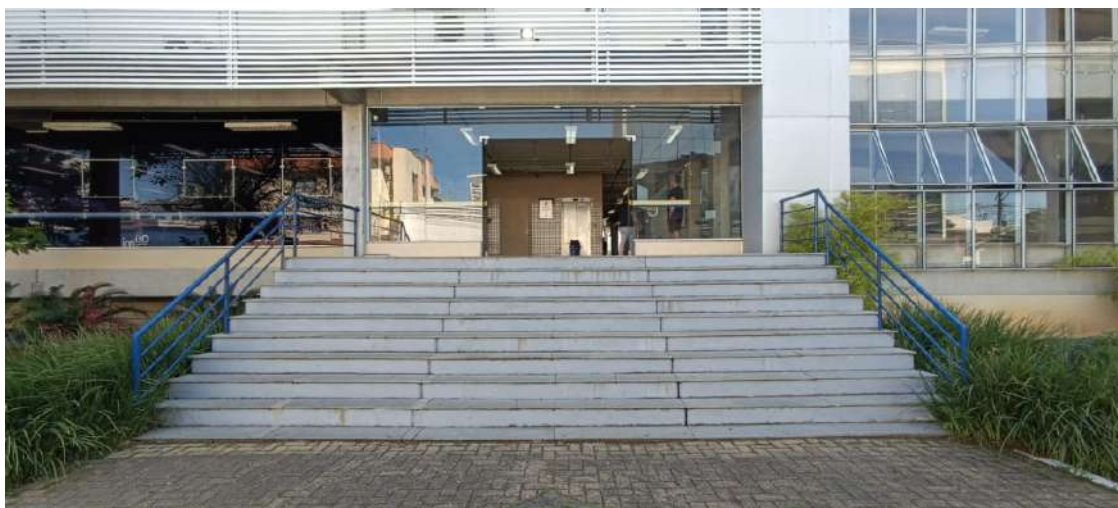
Na inspeção visual externa, verificou-se que se tratava de uma edificação pública, a qual abriga a sede da Prefeitura Municipal de Itajaí, construída em alvenaria, quatro pavimentos, medindo 6.649,20 m<sup>2</sup>, conforme imagens 01 a 04

Legenda: Imagem 01 - Fachada - Visualização pela Praça da Biblioteca

Legenda: Imagem 02 - Porta de acesso à edificação - Visualização pela Praça da Biblioteca

Legenda: Imagem 03 - Fachada - Visualização pela Rua Alberto Werner

Legenda: Imagem 04 - Porta de acesso à edificação - Visualização pela Rua Alberto Werner

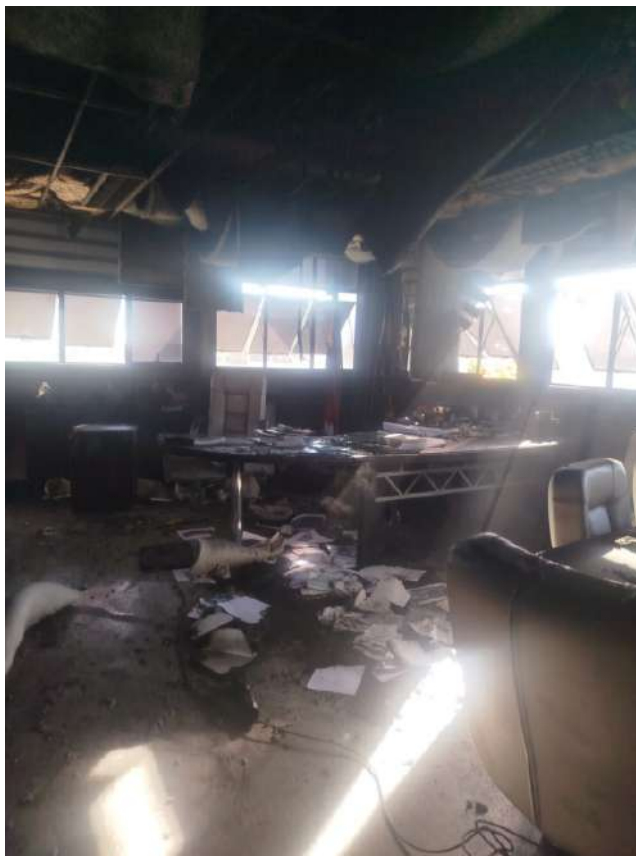
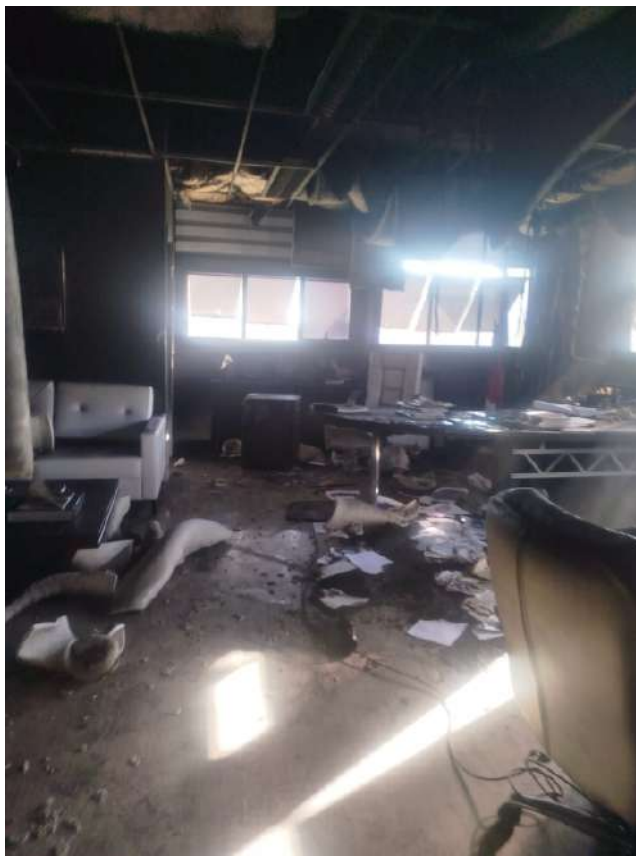
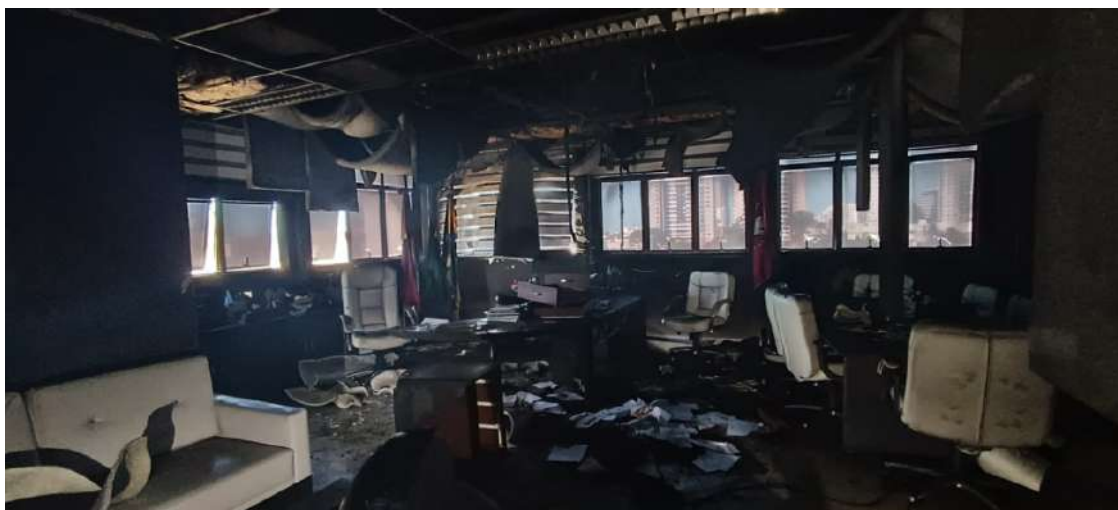
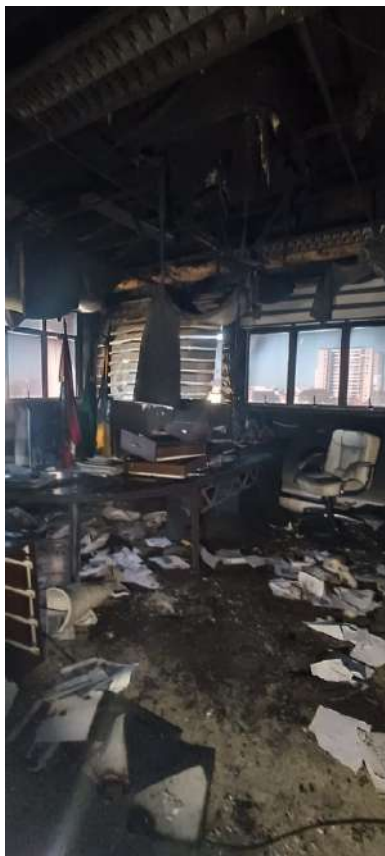
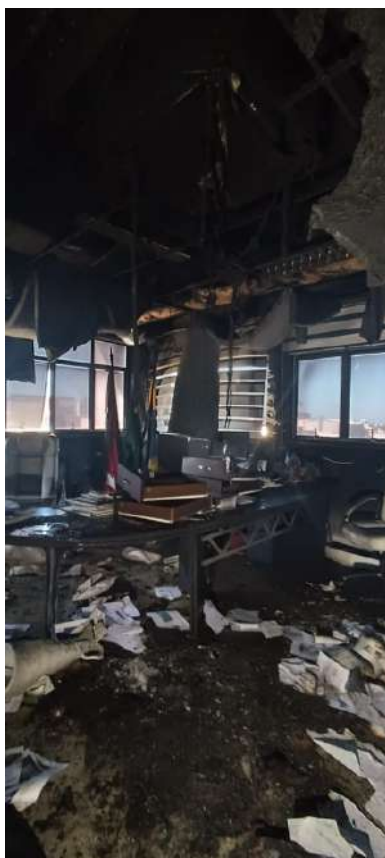
Para determinação da zona de origem do incêndio, região ou cômodo da edificação onde iniciou o incêndio, foram avaliadas as marcas de combustão, padrão de queima da edificação e objetos, bem como a análise do sentido de propagação das chamas, concluindo que a zona de origem foi na sala destinada ao gabinete do prefeito, conforme imagens 17 a 22.

Legenda: Imagem 18 - Gabinete do prefeito - Zona de origem - Registro fotográfico realizado pelo Chefe de Socorro logo após a contenção do sinistro

Legenda: Imagem 19 - Gabinete do prefeito - Zona de origem - Registro fotográfico realizado pelo Chefe de Socorro logo após a contenção do sinistro

Legenda: Imagem 20 - Gabinete do prefeito - Zona de origem - Registro fotográfico realizado no momento da investigação de incêndio

Legenda: Imagem 21 - Gabinete do prefeito - Zona de origem - Registro fotográfico realizado no momento da investigação de incêndio

Legenda: Imagem 22 - Gabinete do prefeito - Zona de origem - Registro fotográfico realizado no momento da investigação de incêndio

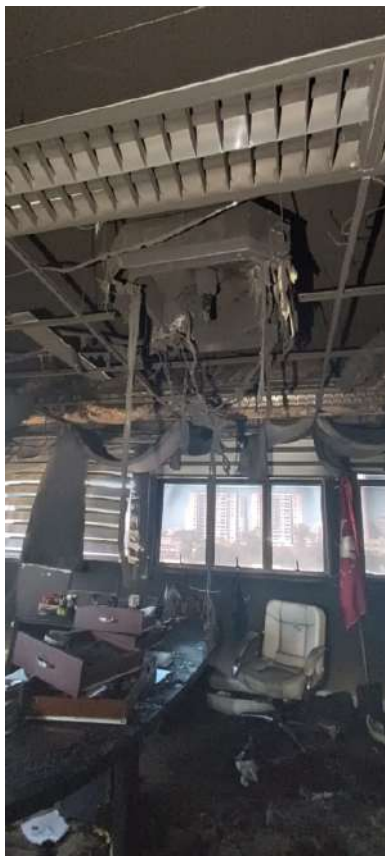
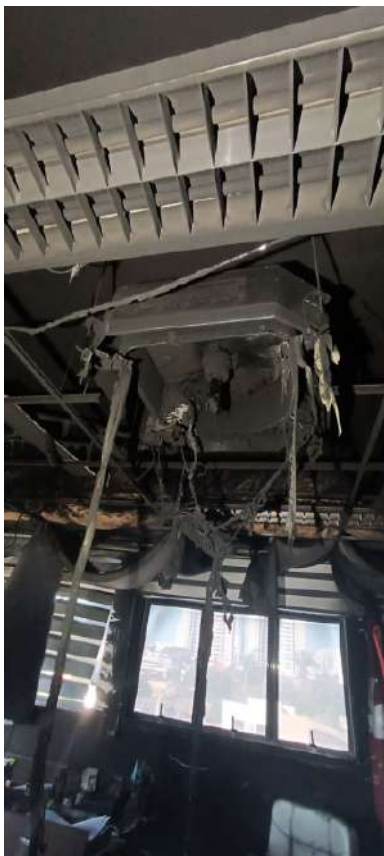
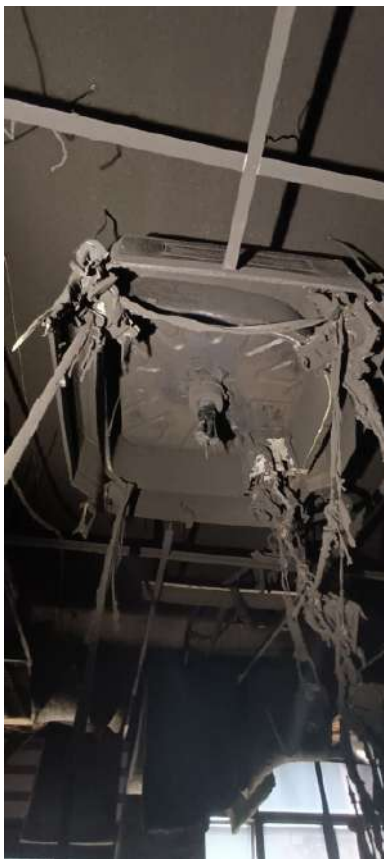
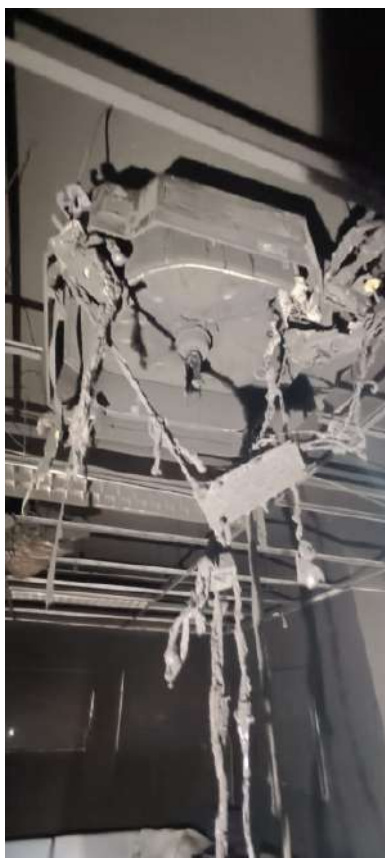
Dentro da zona de origem, as marcas de combustão e padrão de queima mostraram que o calor e a radiação tiveram características ascendentes e descendentes, mostrando que o foco inicial estava na altura do forro (imagens 23 a 28).

A condensadora de teto apresentava-se completamente danificada pelas chamas e pelo calor (imagens 23 a 33), tendo sua estrutura plástica derretido e gotejado de forma flamejante sobre uma cadeira, uma mesa e sobre o piso (imagens 48 a 50).

Em outro viés, analisando a condensadora do aparelho de ar-condicionado, constatou-se uma degradação de grande monta (imagens 23 a 30); porém, a fiação interna da citada condensadora se apresentava sem sinais de perolamentos (imagens 31 a 34).

Durante as investigações, visualizou-se uma condensadora de teto que se apresentava completamente danificada pelas chamas e pelo calor (imagens 23 a 33).

A estrutura plástica da condensadora do aparelho de ar-condicionado apresentava-se derretida (imagens 23 a 33), sendo que restos da queima foram detectados sobre a mesa e no piso (imagens 48 a 50).

Legenda: Imagem 23 - Condensadora do aparelho de ar-condicionado e condutores elétricos dispostos no teto da zona de origem

Legenda: Imagem 24 - Condensadora do aparelho de ar-condicionado e condutores elétricos dispostos no teto da zona de origem

Legenda: Imagem 27 - Condensadora do aparelho de ar-condicionado e condutores elétricos dispostos no teto da zona de origem

Legenda: Imagem 28 - Condensadora do aparelho de ar-condicionado e condutores elétricos dispostos no teto da zona de origem

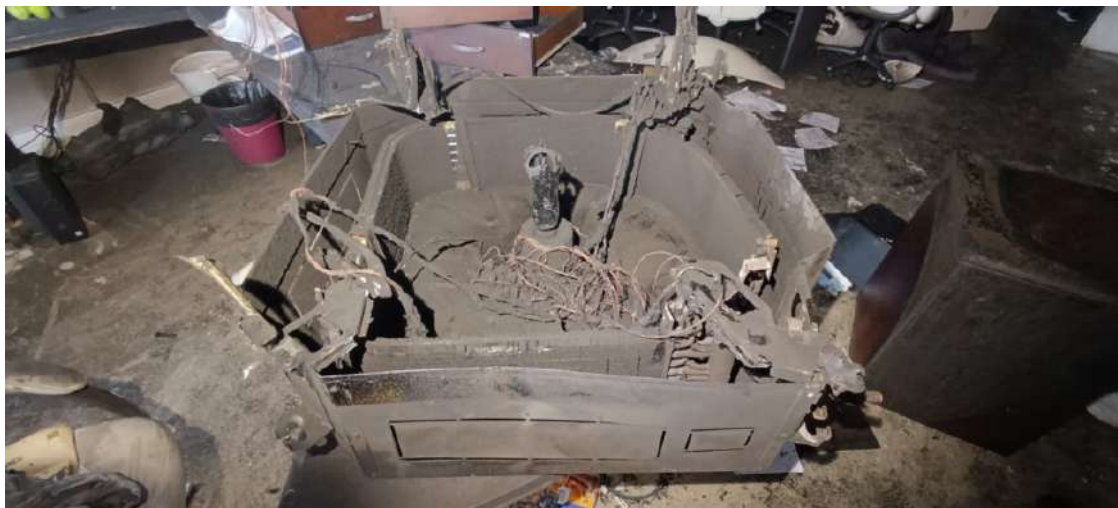
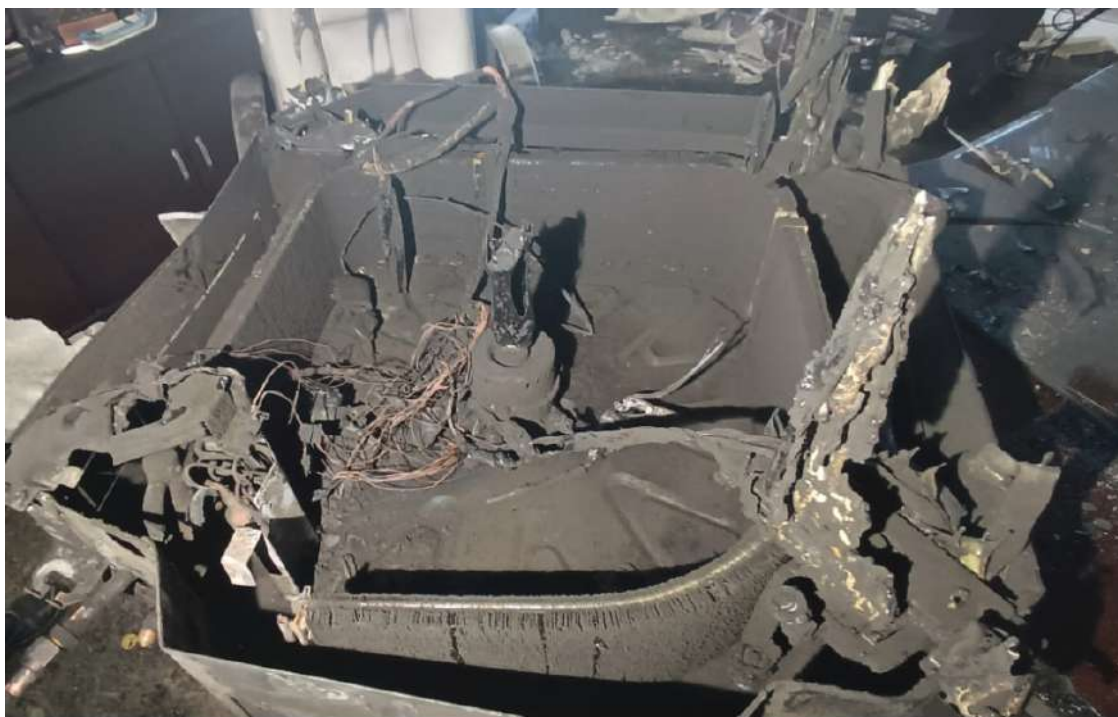
Em análise à condensadora do aparelho de ar-condicionado, constatou-se uma grande degradação (imagens 23 a 30); porém, a fiação interna restou sem sinais de perolamentos (imagens 31 a 34).

Legenda: Imagem 29 - Condensadora do aparelho de ar-condicionado e condutores elétricos retirados do teto da zona de origem

Legenda: Imagem 30 - Condensadora do aparelho de ar-condicionado e condutores elétricos retirados do teto da zona de origem

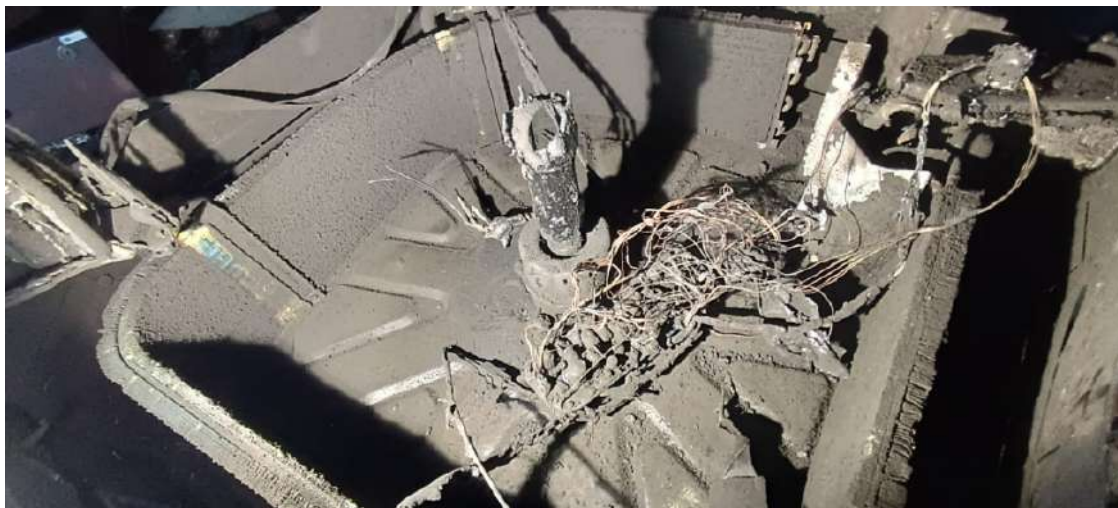
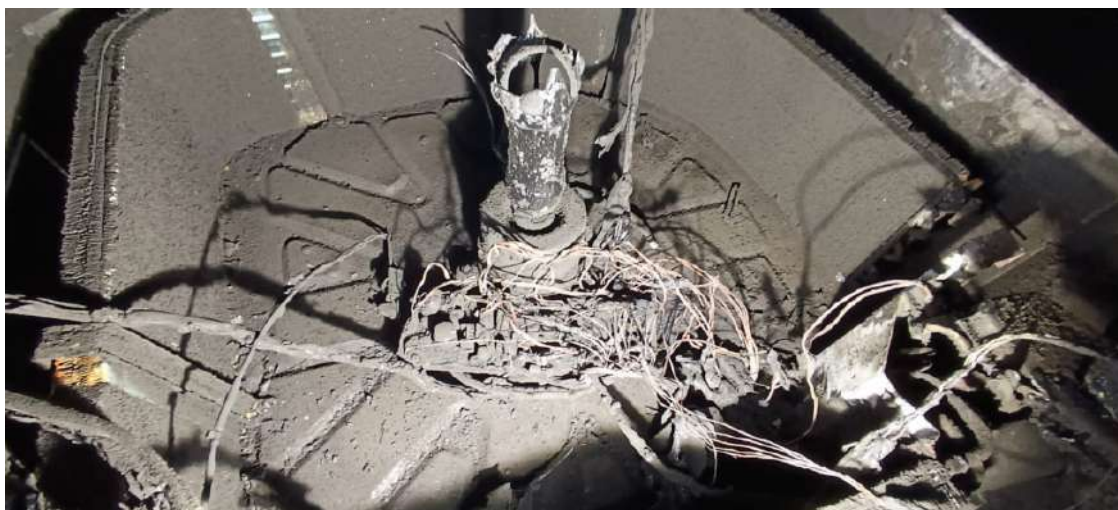
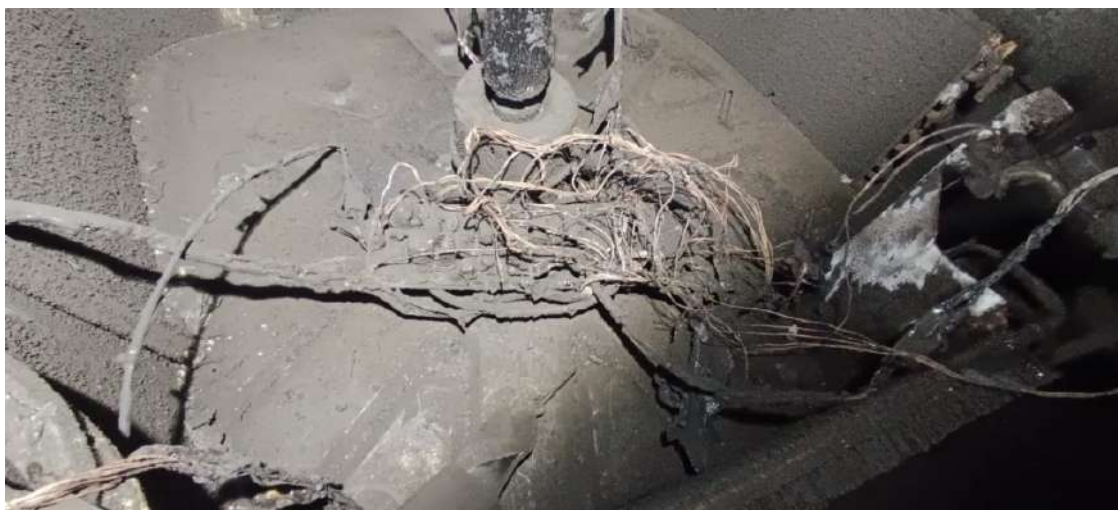
Legenda: Imagem 31 - Condensadora do aparelho de ar-condicionado e condutores elétricos retirados do teto da zona de origem

Legenda: Imagem 32 - Condensadora do aparelho de ar-condicionado e condutores elétricos retirados do teto da zona de origem

Legenda: Imagem 33 - Condensadora do aparelho de ar-condicionado e condutores elétricos retirados do teto da zona de origem

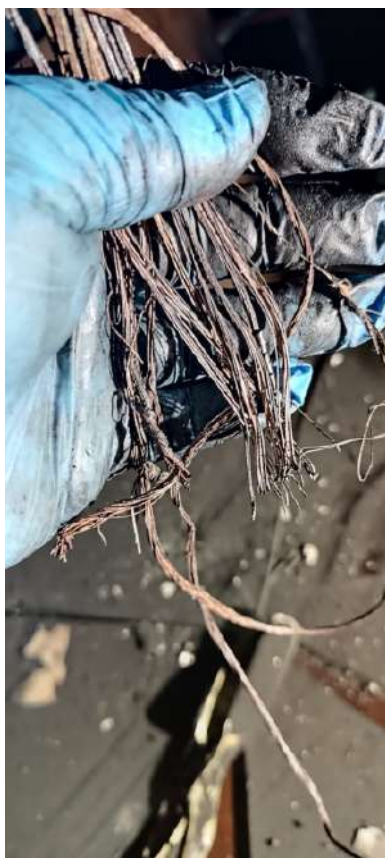
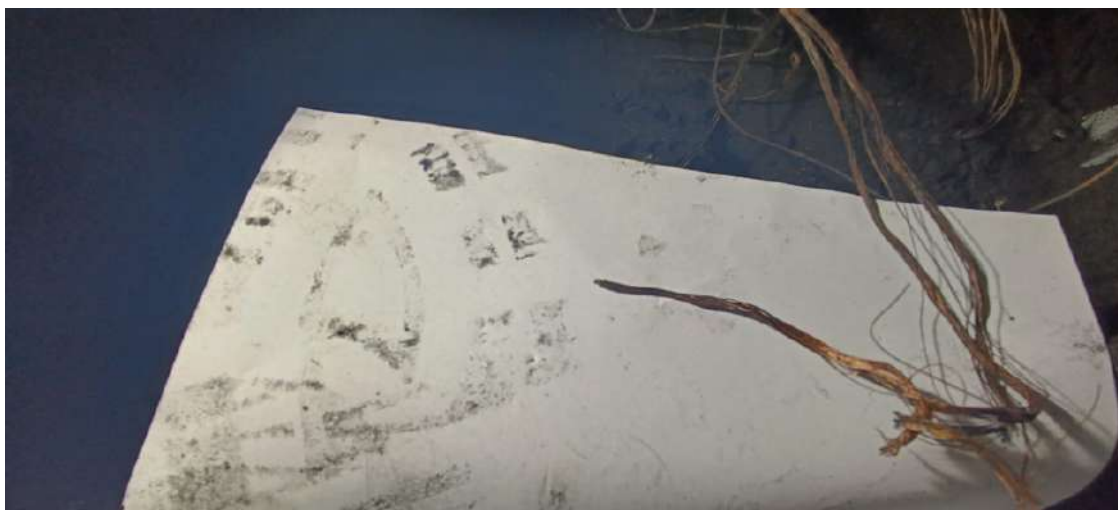
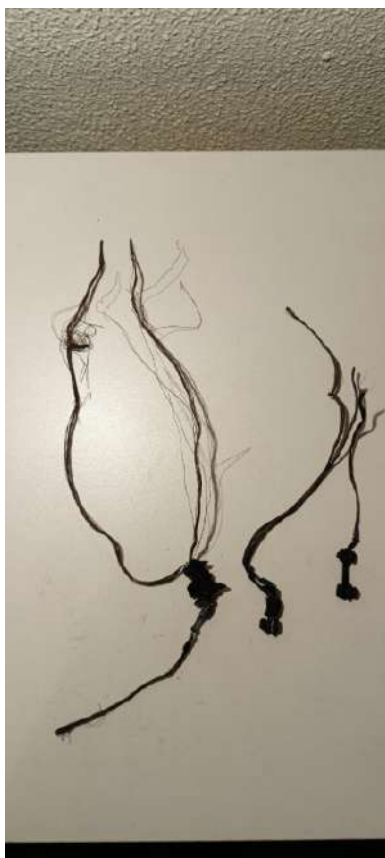
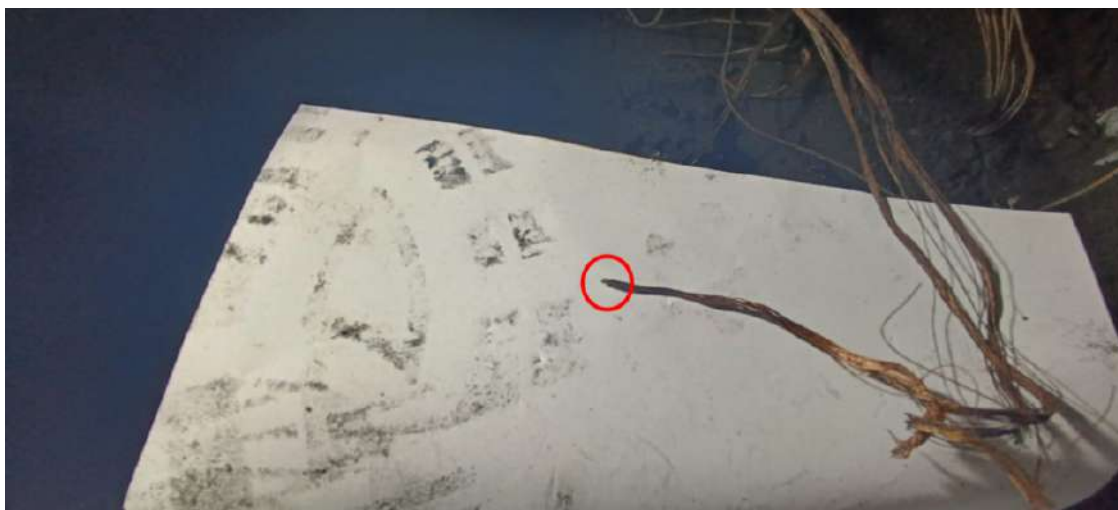
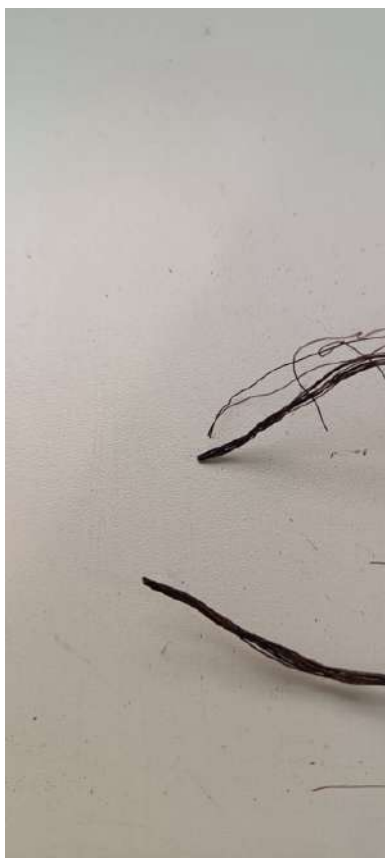
Ao analisar os condutores elétricos no intuito de tentar encontrar algum traço de fusão primário, característica típica de fenômeno termoeletrico capaz de dar início ao incêndio, verificou-se que um dos condutores elétricos que estavam ligados ao conector borne para energizar a condensadora do aparelho de ar-condicionado apresentava sinal secundário de perolamento, conforme imagens 35 a 47.

Legenda: Imagem 34 - Condutores elétricos da condensadora do aparelho de ar-condicionado

Legenda: Imagem 35 - Condutores elétricos da condensadora do aparelho de ar-condicionado

Legenda: Imagem 36 - Condutores elétricos da condensadora do aparelho de ar-condicionado

Legenda: Imagem 37 - Condutores elétricos da condensadora do aparelho de ar-condicionado - sinal de perolamento em destaque no círculo

Legenda: Imagem 38 - Condutores elétricos da condensadora do aparelho de ar-condicionado

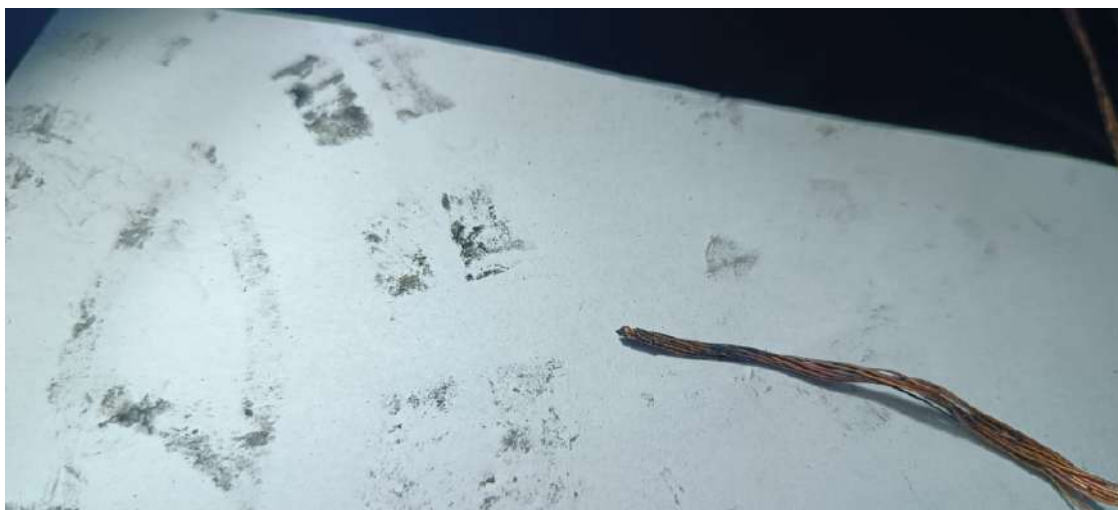
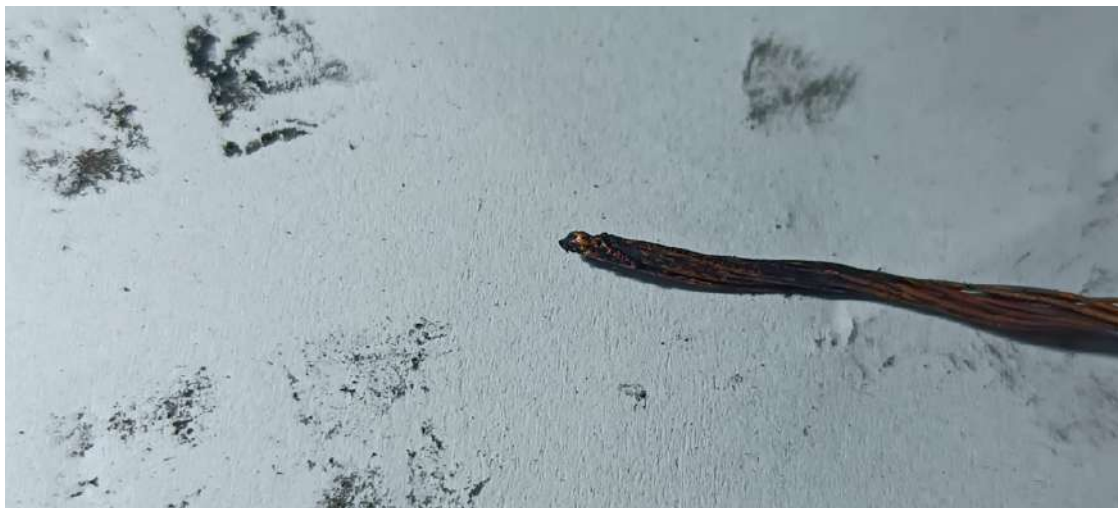
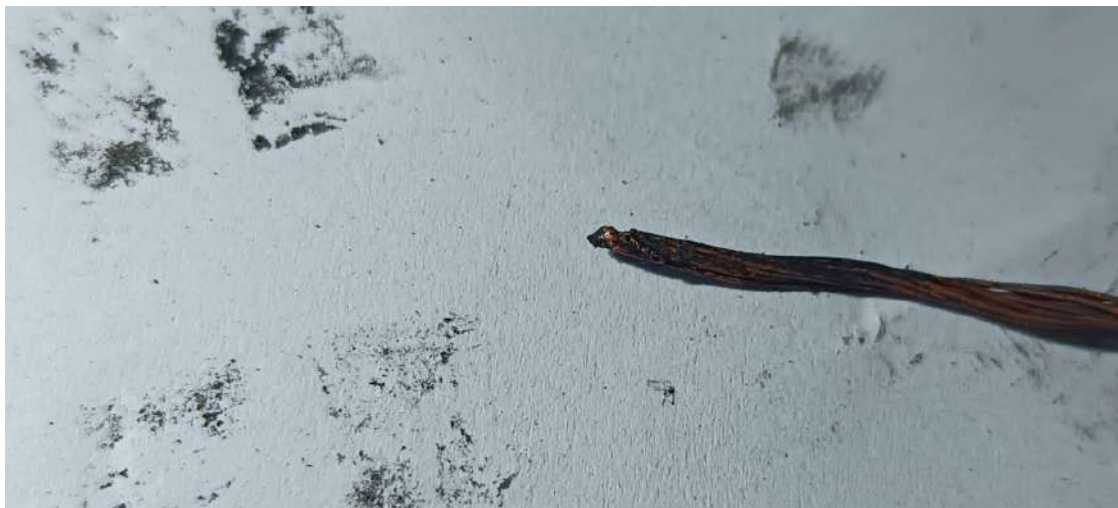
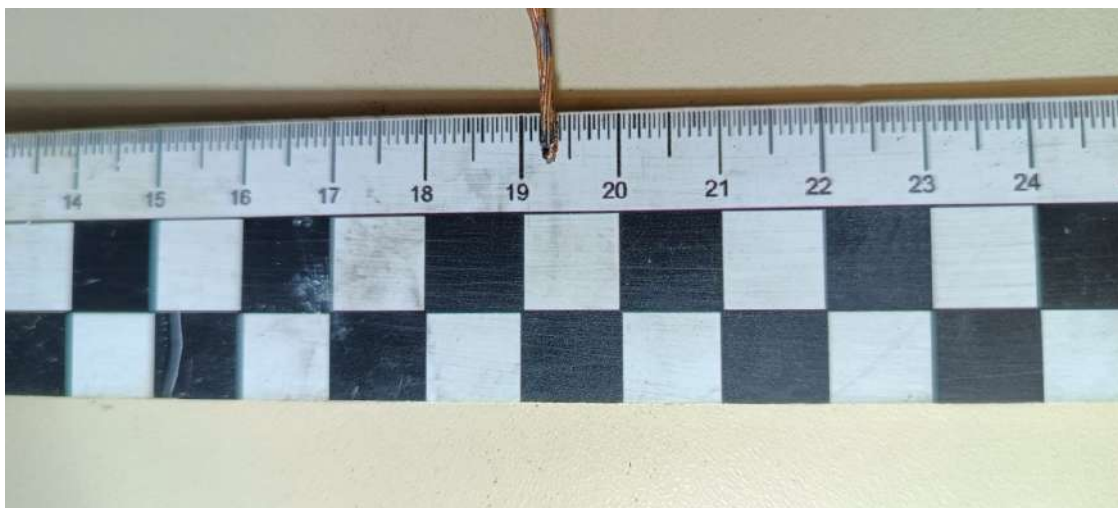
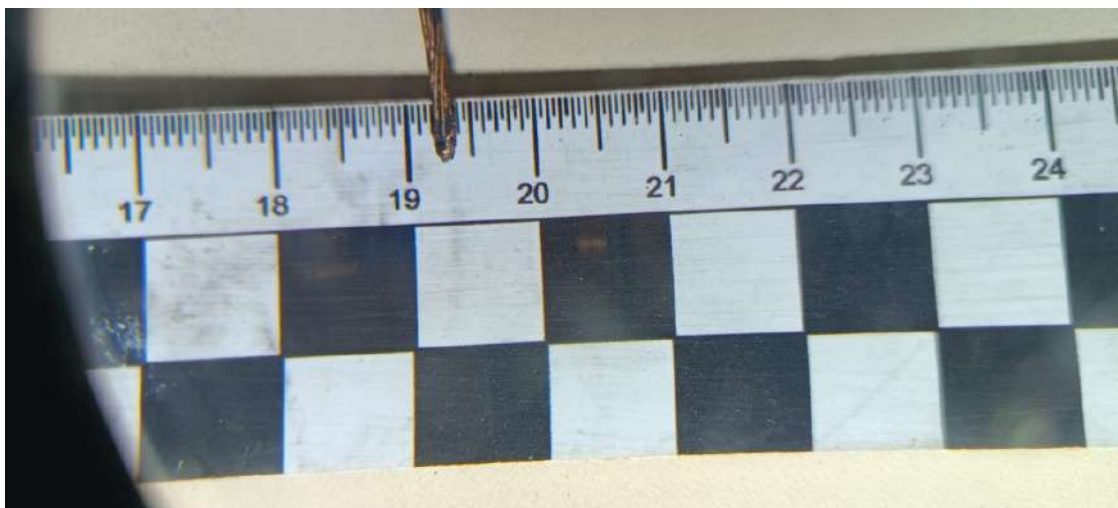
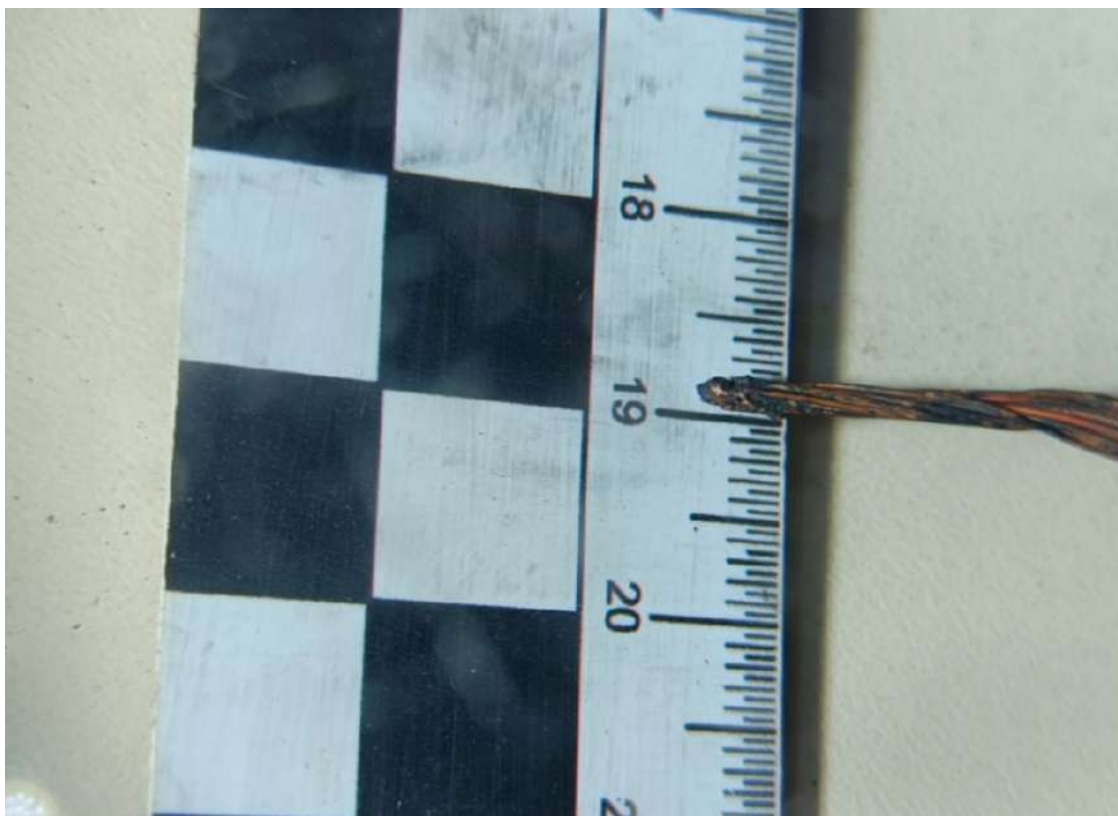
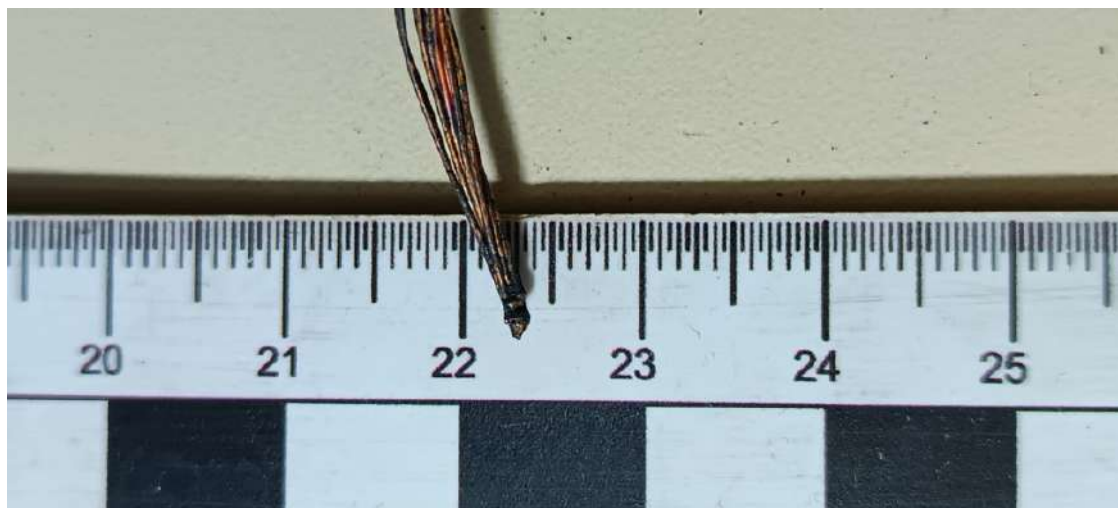
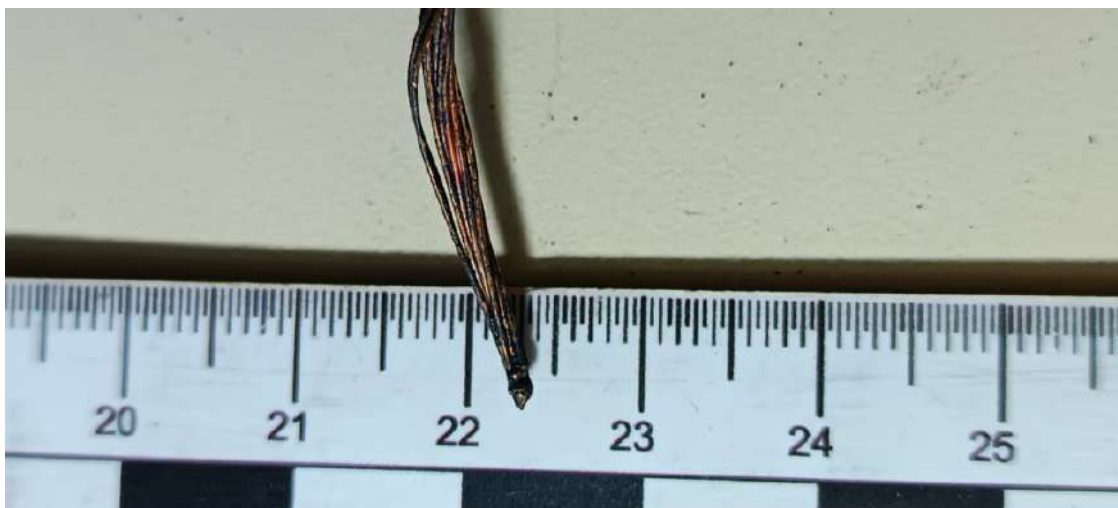
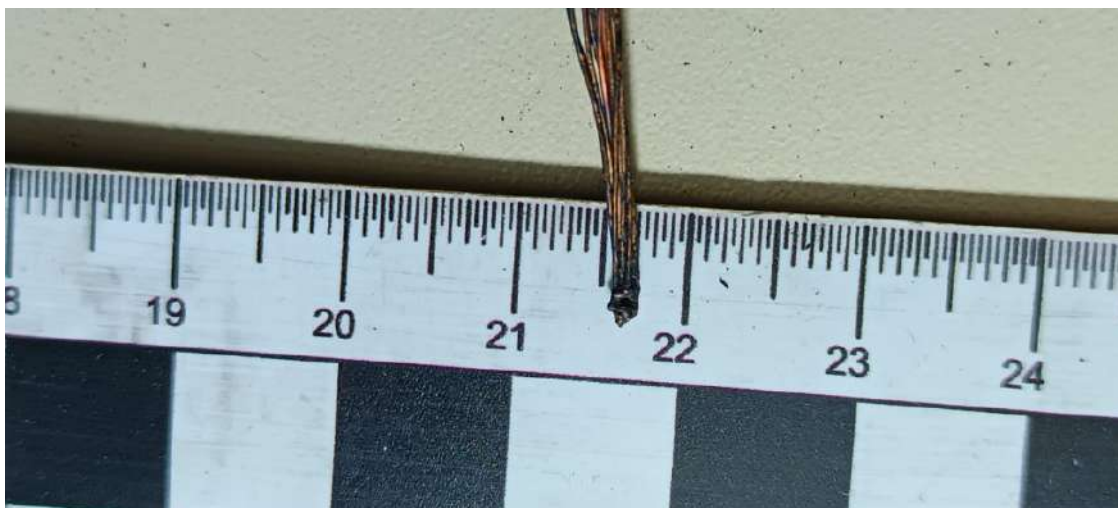
O perolamento secundário consiste em uma marca de fusão, uma pequena esfera de metal formada em condutores elétricos pelo calor de um incêndio já em andamento, sendo gerado pelo derretimento do cobre ou alumínio do condutor elétrico devido à exposição direta às chamas ou ao calor extremo do ambiente.

Conforme imagens 39 a 47, no condutor elétrico da rede elétrica da edificação, encontrou-se um perolamento com menor grau de polidez, maior rugosidade na superfície do traço e uma forma mais irregular, com restos de materiais isolantes fundidos junto ao traço de fusão (perolamento), remetendo-nos à interpretação de um perolamento secundário.

Assim, não se descarta a hipótese de um sobreaquecimento na rede elétrica da edificação, culminando com o derretimento da isolação dos condutores elétricos e, conseqüentemente, com o início das chamas.

Legenda: Imagem 39 - Sinal de perolamento no condutor elétrico - Registro rotográfico realizado no momento da investigação de incêndio

Legenda: Imagem 40 - Sinal de perolamento no condutor elétrico - Registro rotográfico realizado no momento da investigação de incêndio

Legenda: Imagem 41 - Sinal de perolamento no condutor elétrico - Registro rotográfico realizado no momento da investigação de incêndio

Legenda: Imagem 42 - Sinal de perolamento no condutor elétrico - Registro rotográfico realizado na sala de investigação de incêndio

Legenda: Imagem 43 - Sinal de perolamento no condutor elétrico - Registro rotográfico realizado na sala de investigação de incêndio

Legenda: Imagem 44 - Sinal de perolamento no condutor elétrico - Registro rotográfico realizado na sala de investigação de incêndio

Legenda: Imagem 45 - Sinal de perolamento no condutor elétrico - Registro rotográfico realizado na sala de investigação de incêndio

Legenda: Imagem 46 - Sinal de perolamento no condutor elétrico - Registro rotográfico realizado na sala de investigação de incêndio

Legenda: Imagem 47 - Sinal de perolamento no condutor elétrico - Registro rotográfico realizado na sala de investigação de incêndio

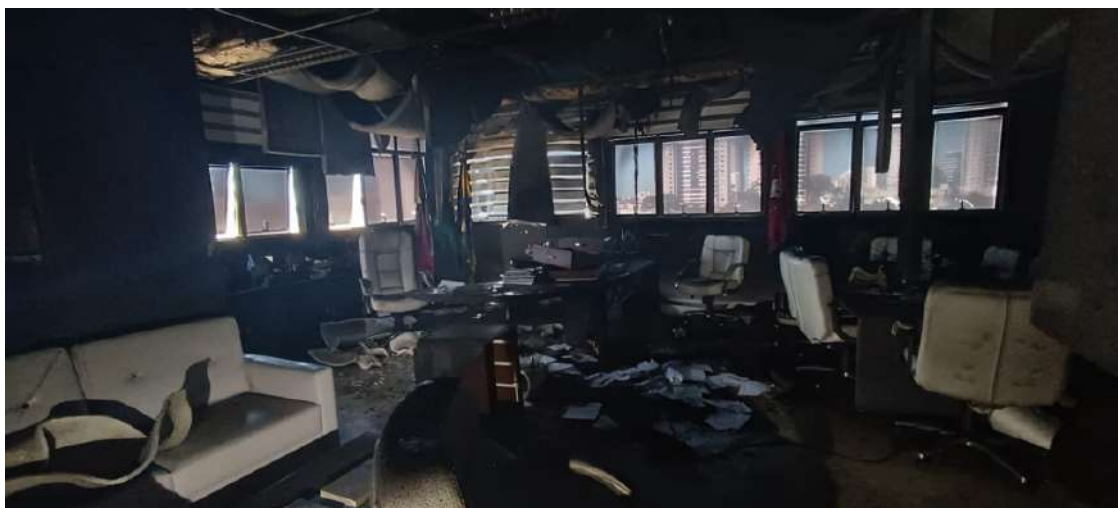
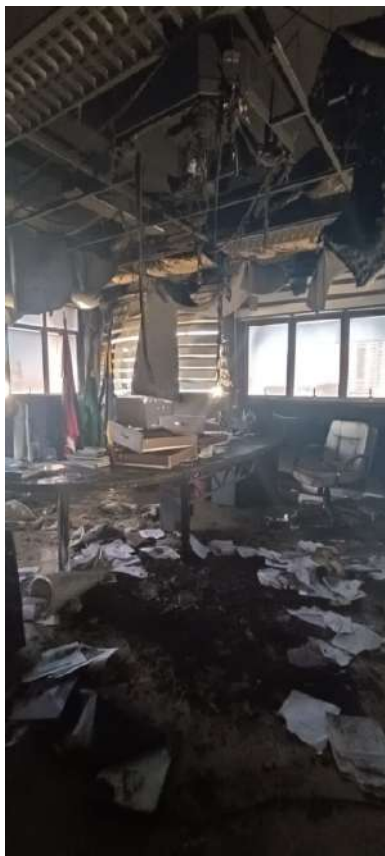
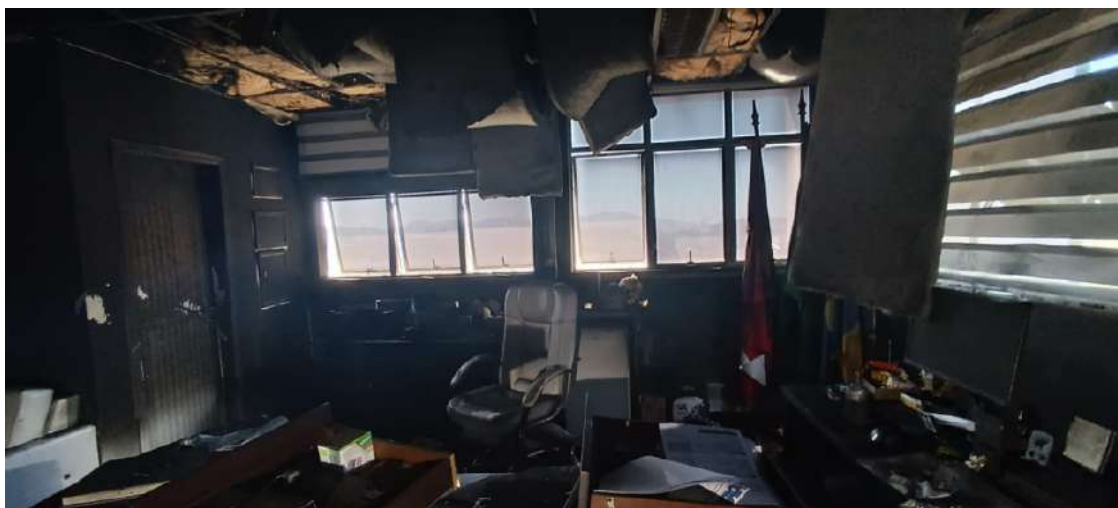
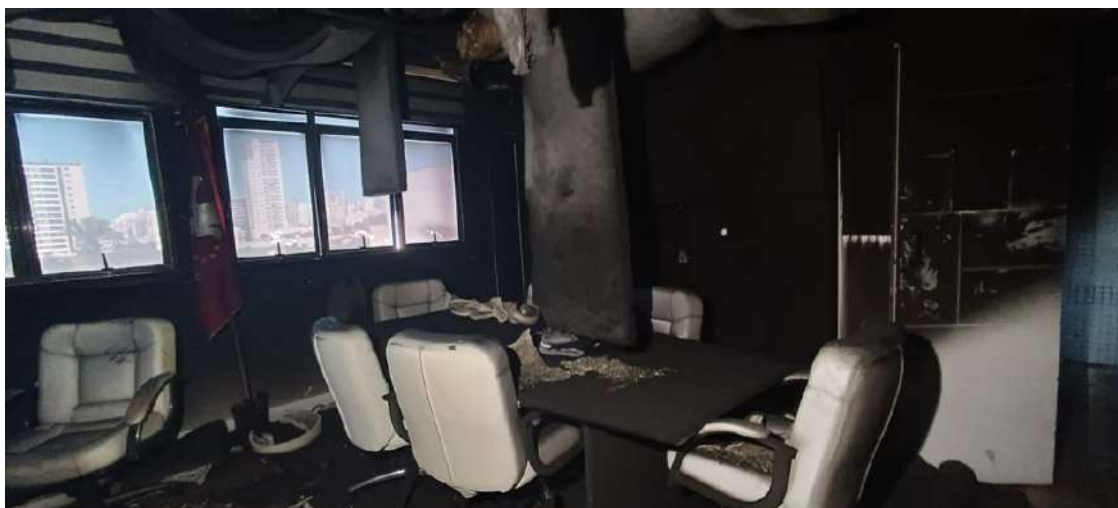
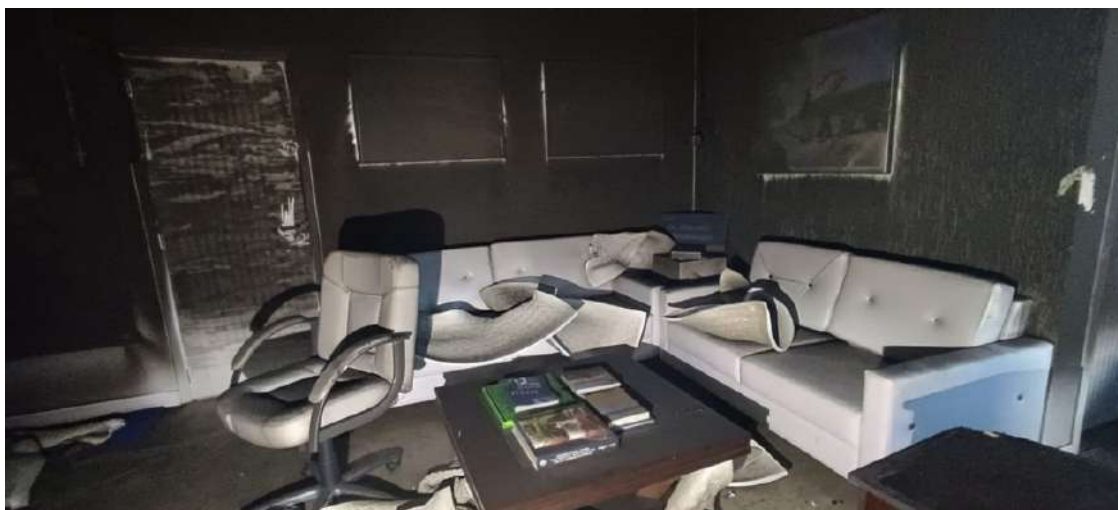
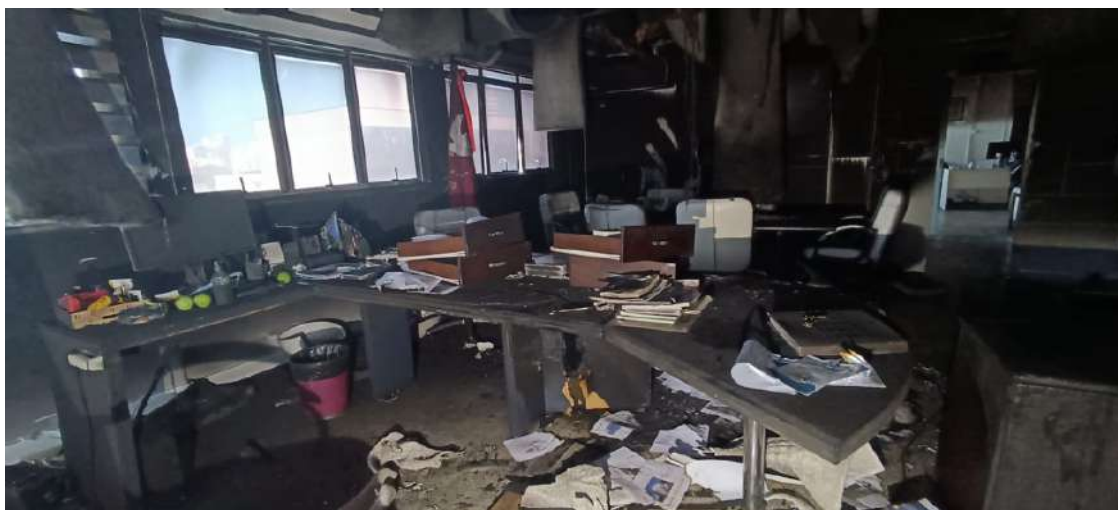
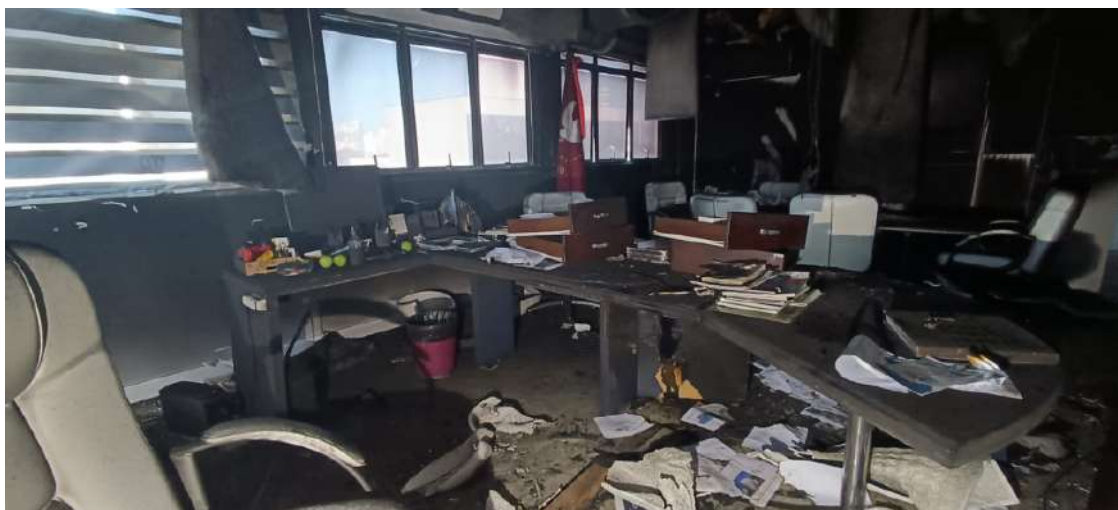
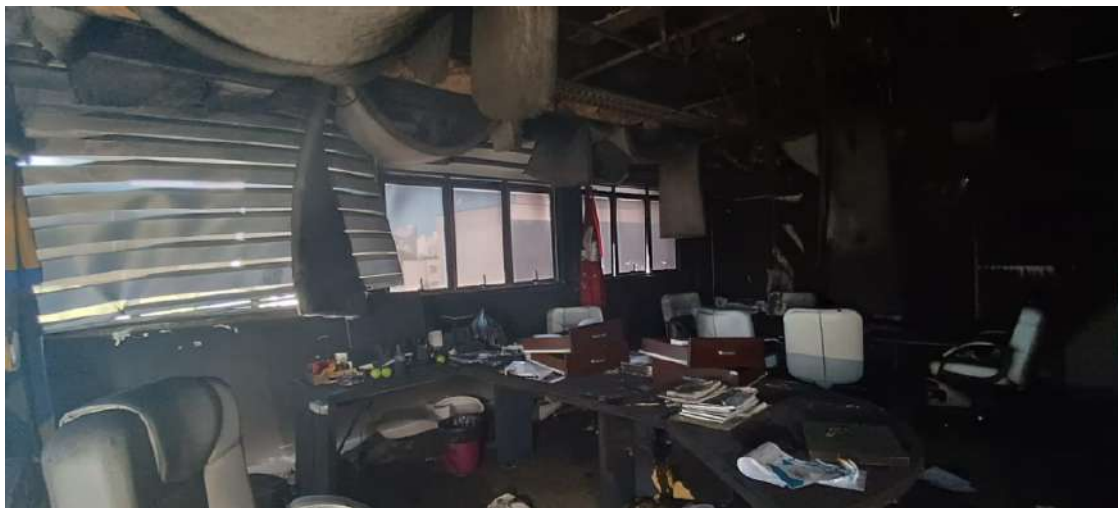
Conforme observação e reconstituição da zona de origem, constatou-se que, neste local, se encontrava uma mesa de reunião e cadeiras estofadas, um conjunto de sofás, uma mesa e uma cadeira para uso do prefeito, armários, entre outros itens (imagens 51 a 58).

Legenda: Imagem 51 - Danos causados pelo sinistro - Gabinete do prefeito

Legenda: Imagem 52 - Danos causados pelo sinistro - Gabinete do prefeito

Legenda: Imagem 53 - Danos causados pelo sinistro - Gabinete do prefeito

Legenda: Imagem 54 - Danos causados pelo sinistro - Gabinete do prefeito

Legenda: Imagem 55 - Danos causados pelo sinistro - Gabinete do prefeito

Legenda: Imagem 56 - Danos causados pelo sinistro - Gabinete do prefeito

Legenda: Imagem 57 - Danos causados pelo sinistro - Gabinete do prefeito

Legenda: Imagem 58 - Danos causados pelo sinistro - Gabinete do prefeito
