**ESTADO DE SANTA CATARINA  
SECRETARIA DO ESTADO DA SEGURANÇA PÚBLICA  
CORPO DE BOMBEIROS MILITAR  
7º BATALHÃO DE BOMBEIROS MILITAR**

**INFORME PERICIAL nº 35859 / 7º BBM / 2026**

**Tipo:** Incêndio

**Nome da Edificação:** Prefeitura Municipal de Itajaí

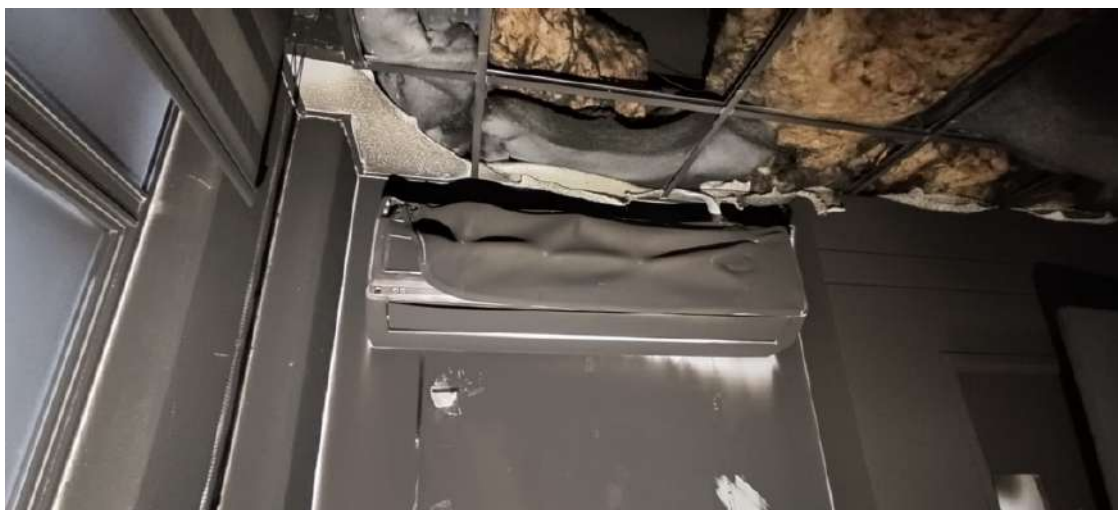
A sala ainda apresentava o sistema de ar-condicionado, sendo disposta uma condensadora de teto, além de outra condensadora à direita da porta de acesso à zona de origem, tomando por base quem está adentrando ao recinto (imagem 59).

Legenda: Imagem 59 - Danos causados pelo sinistro - Gabinete do prefeito

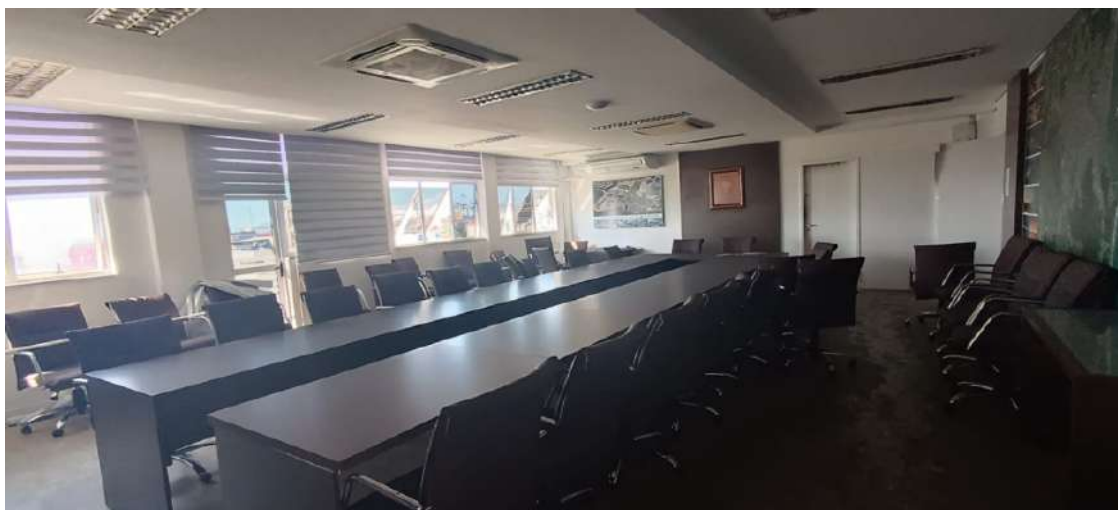
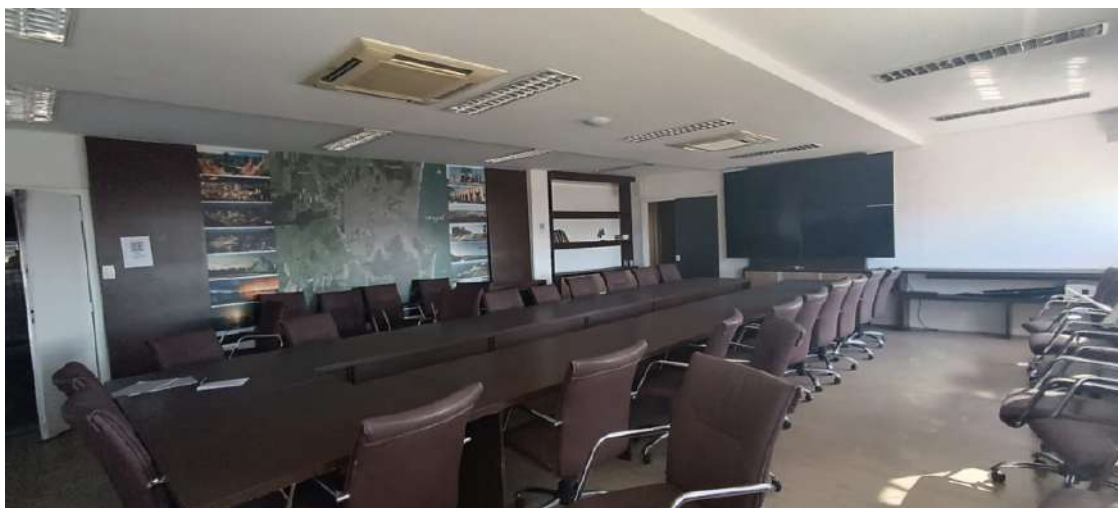
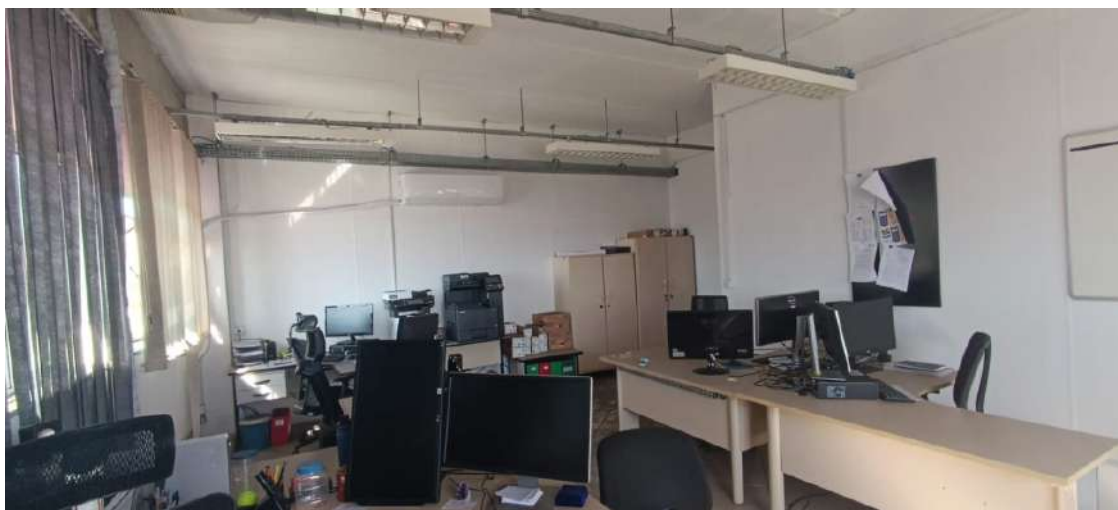
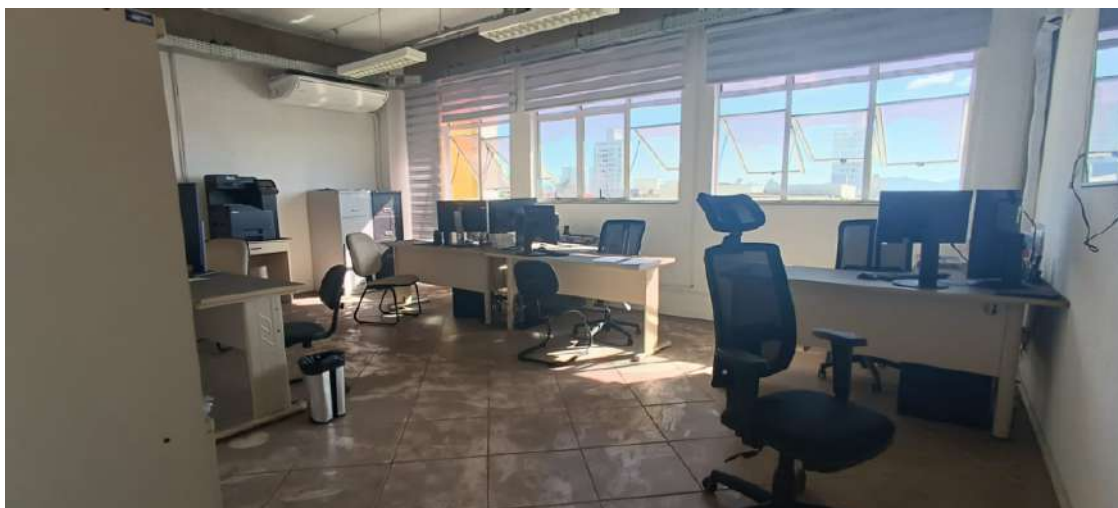
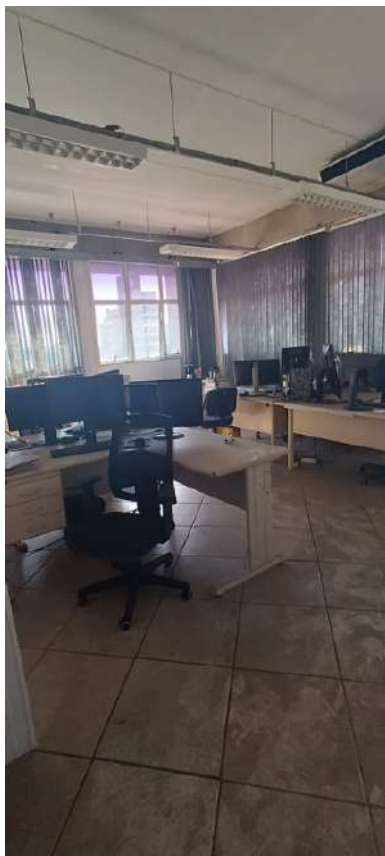
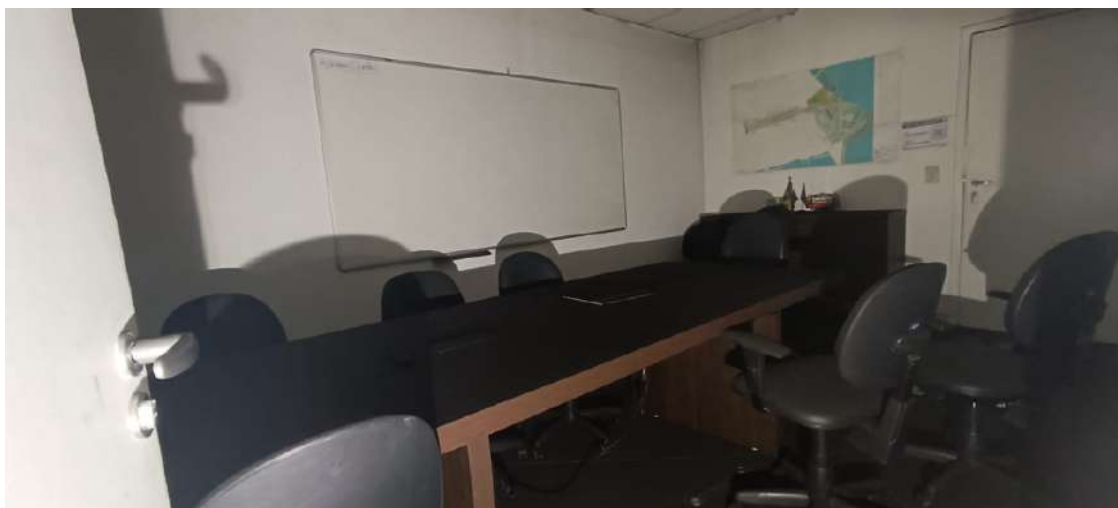
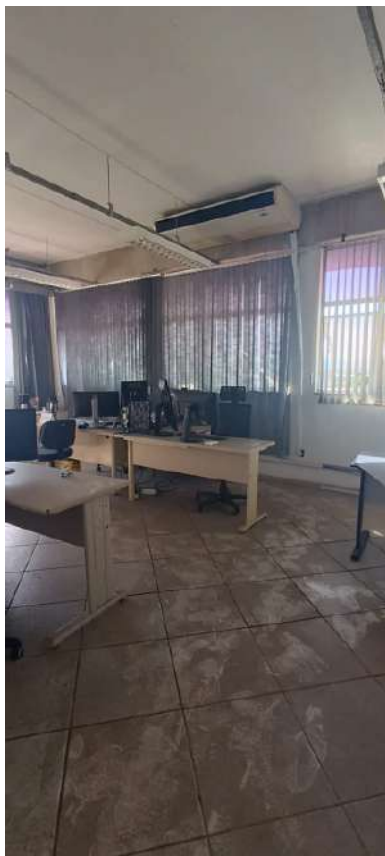
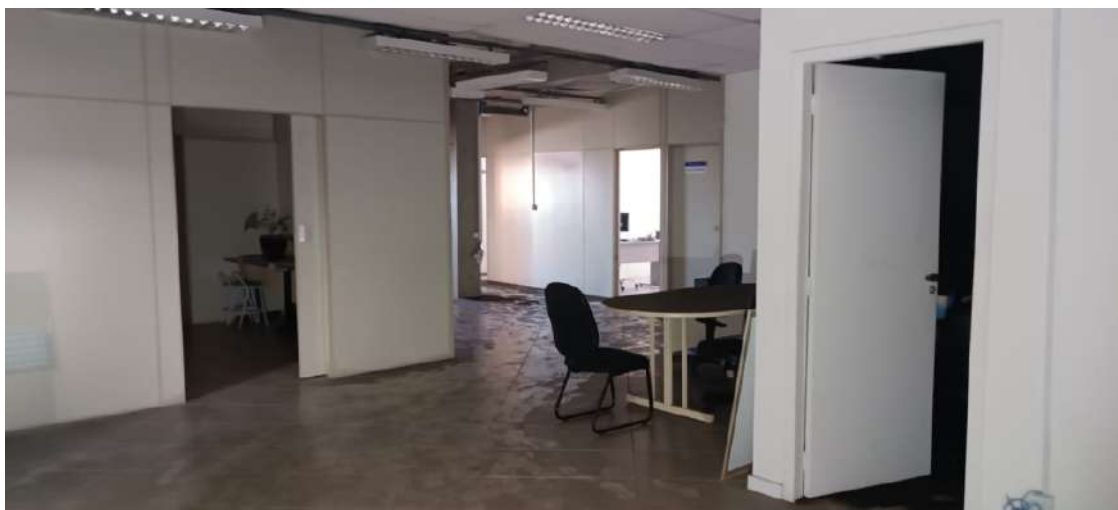
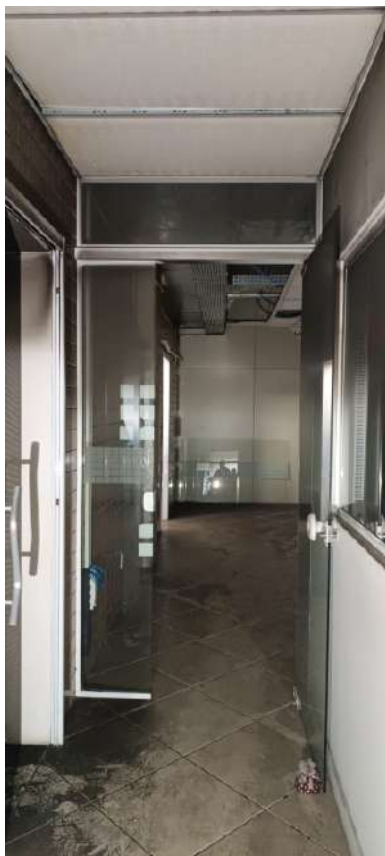
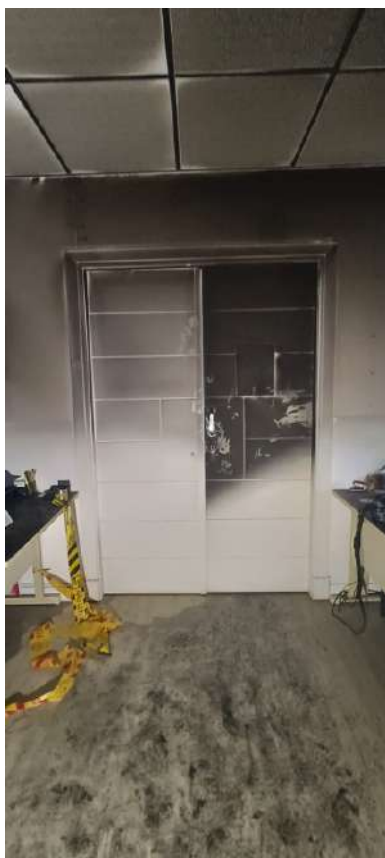
dos ambientes, contribuindo para a geração de uma espessa camada de fumaça quente, que se espalhou pelas demais salas do pavimento, ocasionando escurecimento de paredes e tetos, impregnação de odores, danos a equipamentos eletroeletrônicos e comprometimento da habitabilidade dos ambientes.

Legenda: Imagem 60 - Danos causados pela fuligem e pela fumaça nas demais sala do pavimento sinistrado

Legenda: Imagem 61 - Danos causados pela fuligem e pela fumaça nas demais sala do pavimento sinistrado

Legenda: Imagem 62 - Danos causados pela fuligem e pela fumaça nas demais sala do pavimento sinistrado

Legenda: Imagem 63 - Danos causados pela fuligem e pela fumaça nas demais sala do pavimento sinistrado

Legenda: Imagem 64 - Danos causados pela fuligem e pela fumaça nas demais sala do pavimento sinistrado

Legenda: Imagem 65 - Danos causados pela fuligem e pela fumaça nas demais sala do pavimento sinistrado

Legenda: Imagem 66 - Danos causados pela fuligem e pela fumaça nas demais sala do pavimento sinistrado

Legenda: Imagem 67 - Danos causados pela fuligem e pela fumaça nas demais sala do pavimento sinistrado

Legenda: Imagem 68 - Danos causados pela fuligem e pela fumaça nas demais sala do pavimento sinistrado

Legenda: Imagem 69 - Danos causados pela fuligem e pela fumaça nas demais sala do pavimento sinistrado
