# **Plano de Manutenção**

## **Predial**

#### **CENTREVENTOS LUIZ HENRIQUE**

#### **DA SILVEIRA – ITAJAI – SC**

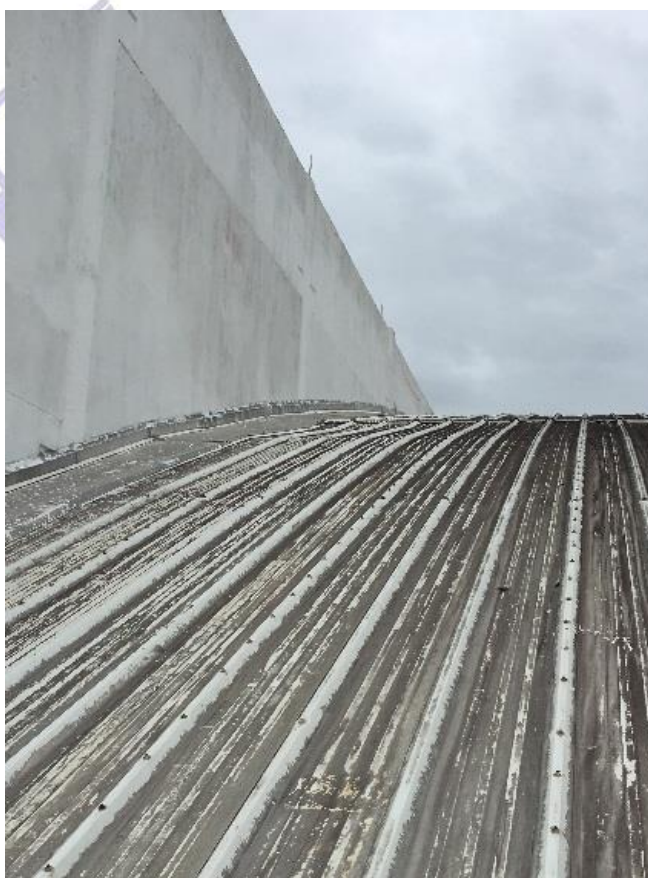
Figura 5: Telha termoacústica trapezoidal do pavilhão principal.

De modo geral, a cobertura do pavilhão principal apresentou bom estado de conservação, com exceção de alguns pontos próximos à estrutura do palco que apresentaram telhas abauladas e com reparos já realizados. Estes reparos provavelmente não atendem mais à suas funções, visto que existem pontos de goteiras exatamente abaixo deste local. O rufo localizado na parede acima da estrutura do palco apresenta pontos de infiltrações e rachaduras, assim como desprendimento do mesmo da parede, devido a utilização incorreta do silicone PU para sua fixação. Existem ainda, algumas telhas soltas próximas à estrutura das placas solares.

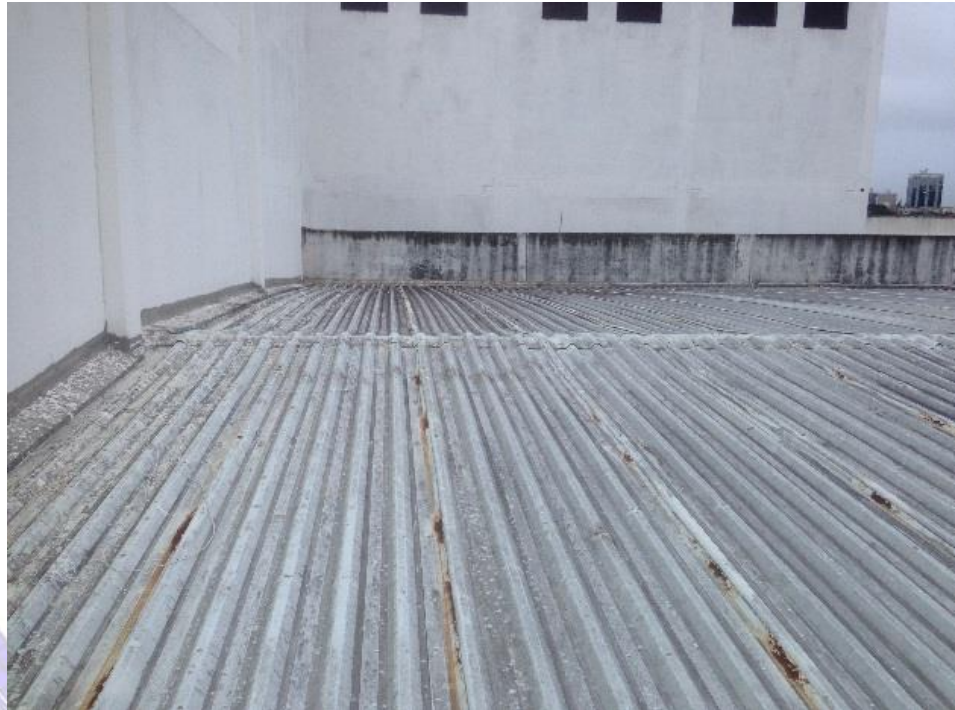
Figura 6: Telha termo acústica trapezoidal do pavilhão anexo.

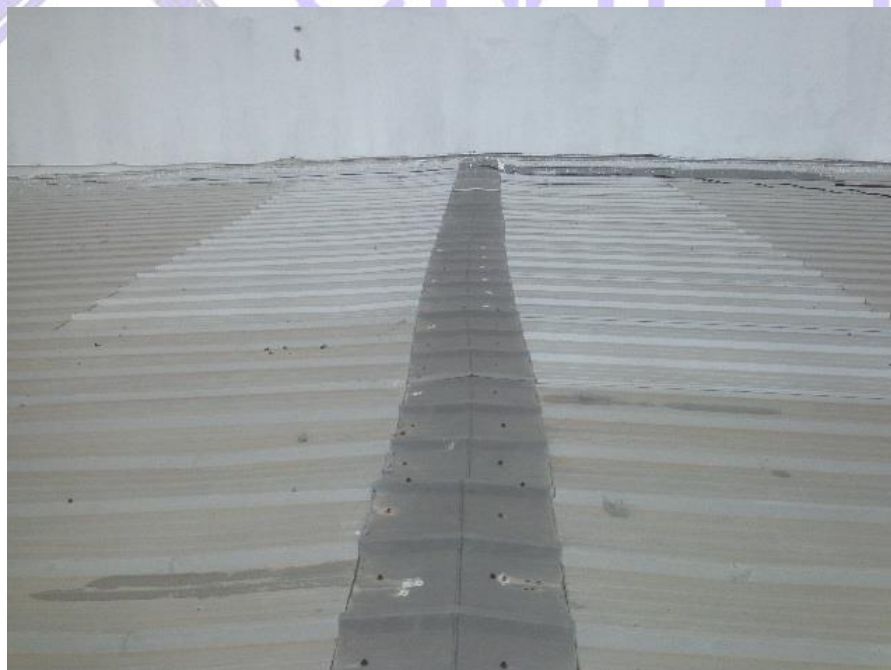
Figura 7: Telha trapezoidal simples da cobertura do auditório.

Após levantamentos constatou-se que o telhado que se encontra sobre o auditório apresentou um grande número de telhas soltas, amassadas e rachadas, permitindo a infiltração de um grande volume de água. Além disso, os parafusos utilizados para fixação encontram-se em estado de ferrugem avançado. Porém, existe ainda a possibilidade de reaproveitamento de telhas que apresentarem um bom estado de conservação.

A via de serviços surge com o intuito de interromper imediatamente o trânsito indevido de pessoas na cobertura do pavilhão do auditório, visto que a quantidade de água que passa pelo telhado devido aos danos causados nas telhas vem trazendo sérios danos ao forro localizado abaixo.

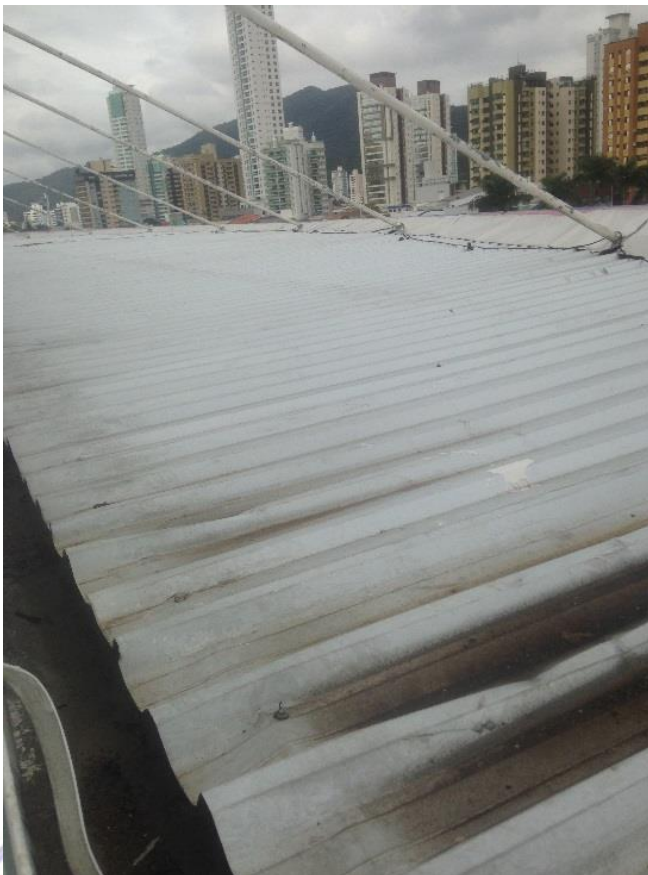
Figura 8: Telha trapezoidal simples da cobertura do detalhe da fachada frontal.
