RELATÓRIO DE VISTORIA E PARECER TÉCNICO

# MUSEU ETNO-ARQUEOLÓGICO DE ITAJAÍ

AV. ITAIPAVA, Nº3901 – ITAIPAVA – ITAJAÍ/SC

PARECER TÉCNICO **MUSEU ETNO-ARQUEOLÓGICO**

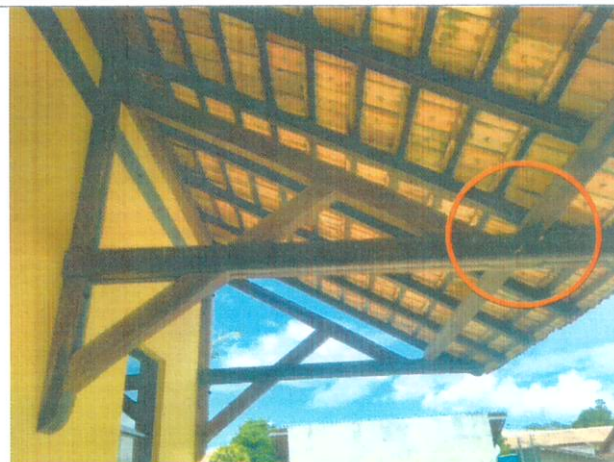
Figura 08: Treliça em madeira na cobertura do embarque/desembarque – peça de madeira (terça) fora do apoio em outro ponto do telhado

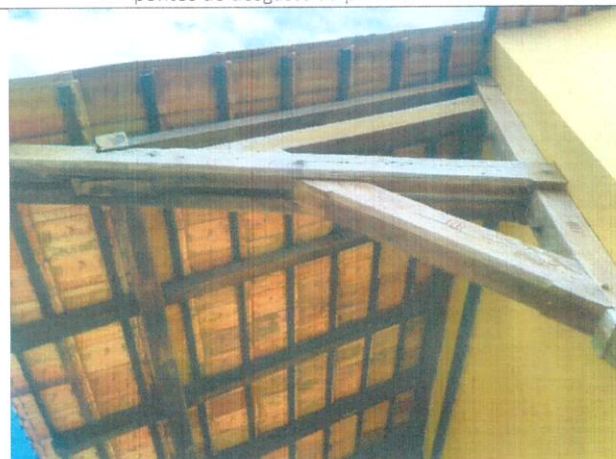
Figura 13: vista da fachada de acesso a estação – madeiras sem pintura de proteção

Cobertura da área de acesso frontal	Figura 13: Madeiras sem pintura de proteção <b>FIGURA 13, 14, 15, 16, 17,</b>	As madeiras do telhado receberam pintura de proteção, porém deveriam ter recebido reforço a cada 5 anos, o que ocasiona o ressecamento e consequente enfraquecimento das peças	<b>MANUTENÇÃO PREDITIVA</b> Após a realização de todos os ajustes, antes de recolocar as telhas, deverá ser feita lixação e repintura com Stein impregnante incolor. Esta repintura deverá ser feita a cada 5 anos.	Curto prazo 12 meses
	Faltando uma telha na ponta do beiral <b>FIGURA 17</b>	Falta de manutenção preditiva. Telha permite ingresso de água nas madeiras, deixando-as vulneráveis.	<b>MANUTENÇÃO PREDITIVA</b> Providenciar a recolocação de telha e verificação de outros pontos onde as telhas tenham se movimentado.	Curto prazo 12 meses
Fachadas	Pontos de desgaste da pintura, com descascamento da mesma. Sinais de umidade em alguns pontos, mesmo na	Foram identificados diversos pontos de ingresso de água na parede, tais como falta de telha na cumeeira,	<b>CORRETIVA</b> Realizar as correções em todos os pontos indicados como vulneráveis a água e proceder raspagem e repintura com tinta conforme indicação dos restauradores.	Urgente 6 meses

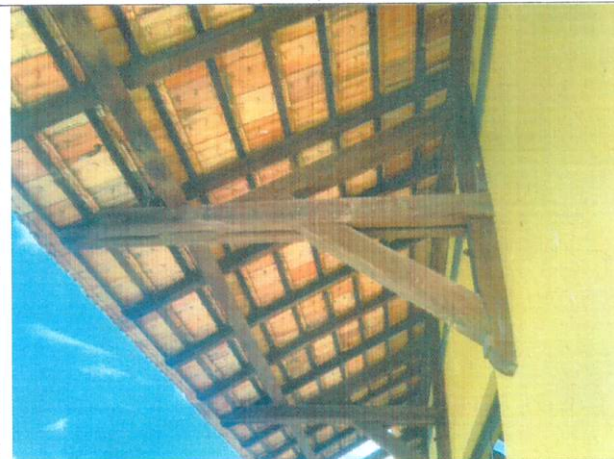
Figura 14: vista da fachada de acesso a estação – madeiras sem pintura de proteção

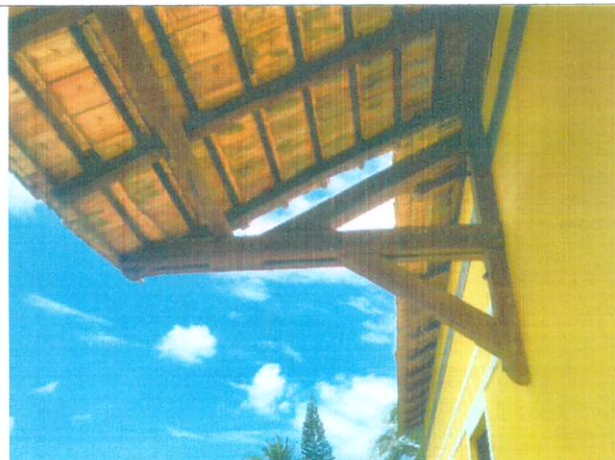
Figura 16: vista da fachada de acesso a estação – madeiras sem pintura de proteção

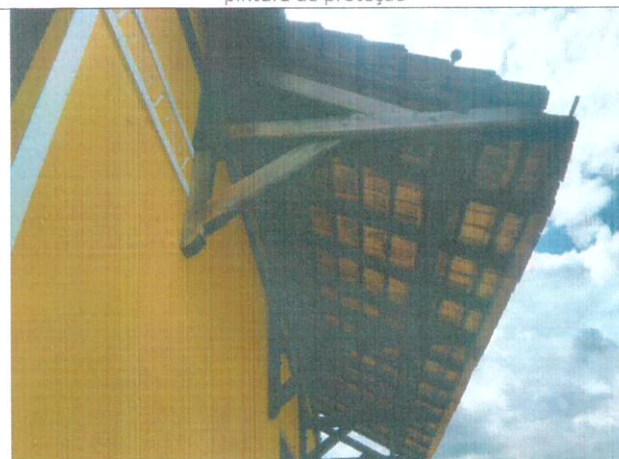
Figura 17: vista da fachada de acesso a estação – madeiras sem pintura de proteção e faltando uma telha

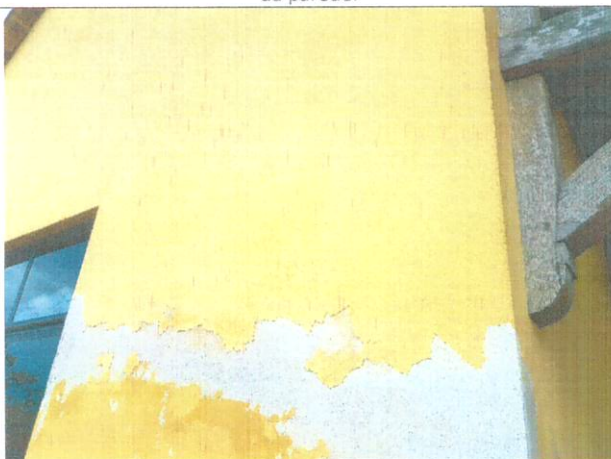
parte media das paredes <b>FIGURAS 11, 18, 58, 61, 63, 66, 67</b>	fissura junto as telhas do beiral, fissura na parede próximo ao telhado da área de embarque, calçada com concreto danificado, buracos próximos as luminárias de piso e na emenda da calçada com a edificação, falta de vedação das esquadrias.		
Falta de vedação das esquadrias – pontos de ingresso de água <b>FIGURAS 53, 54, 55</b>	Esquadrias foram instaladas sem calafetação, permitindo ingresso de água no encontro com a alvenaria	CORRETIVA Realizar calafetação das esquadrias com uso de silicone industrial. Esta calafetação deverá ser refeita a cada 5 anos. Nos locais onde há frestas maiores que 5mm, deverá ser aplicada cantoneira metálica para vedação.	Urgente 6 meses
Vidros quebrados ou danificados – vandalismo <b>FIGURAS 19, 30</b>	Falta de manutenção preditiva	MANUTENÇÃO PREDITIVA Os vidros e peças danificados por vandalismo deverão ser substituídos, devendo-se reforçar a segurança no local.	Urgente 6 meses

FIGURA 58 Descascamento da pintura decorrente de umidade na parte média da parede – lado esquerdo da área de embarque

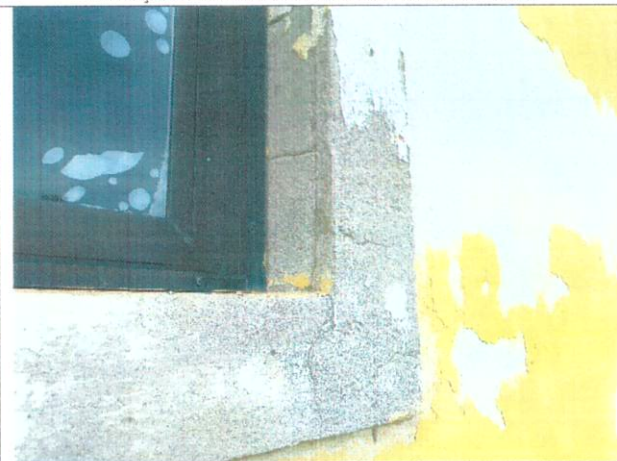
FIGURA 65 janela lado direito frontal da área de acesso – detalhe da fragmentação do reboco da moldura da janela

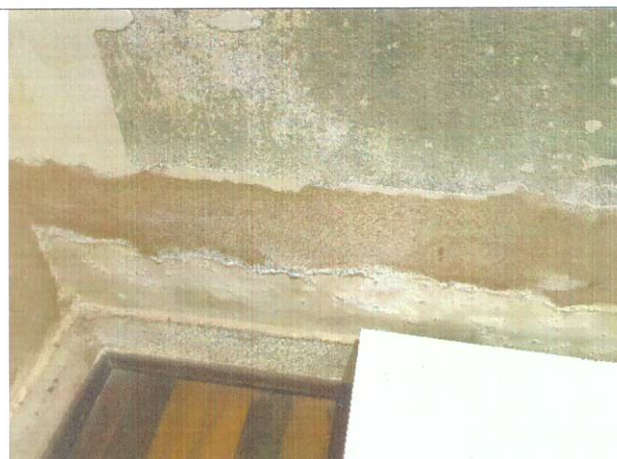
Sinais de umidade ascendente nas áreas onde foi feito recorte para passagem de tubulação elétrica <b>FIGURA 68</b>	Devido a idade da edificação, não eram feitos processos de impermeabilização dos baldrames. Verifica-se eflorescências no reboco	<b>CORRETIVA</b> Realizar as correções em todos os pontos indicados como vulneráveis a água e proceder raspagem e repintura com tinta conforme indicação dos restauradores.	Urgente 6 meses

FIGURA 68 sinais de umidade ascendente nas áreas onde foi feito recorte para passagem de tubulação elétrica

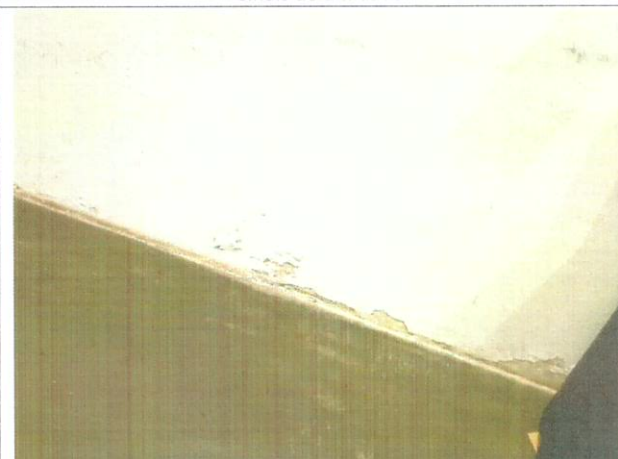
FIGURA 69 umidade ascendente na área interna do museu

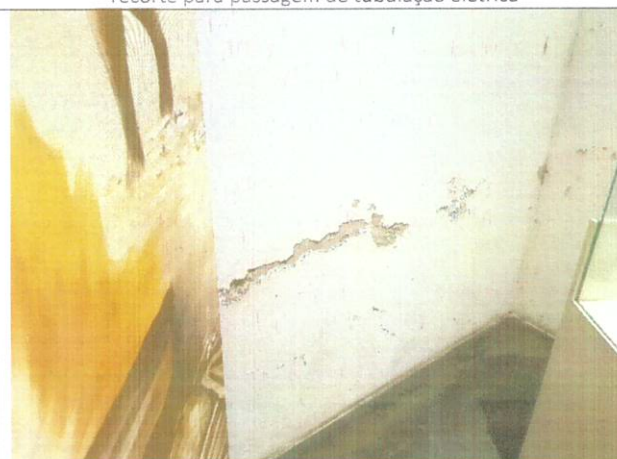
FIGURA 70 descascamento de tinta na parede oposta interna da figura 58

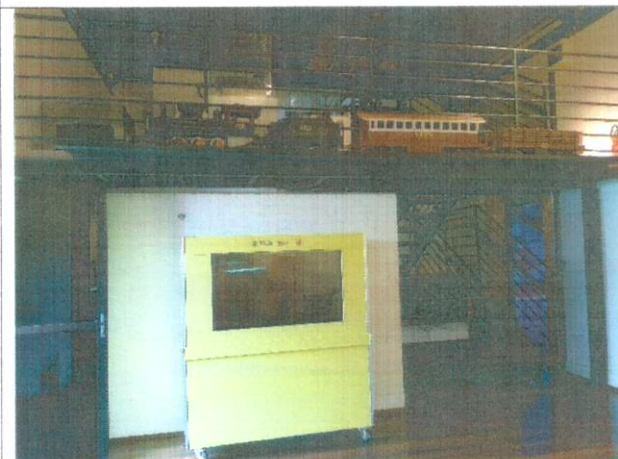
Vista do mezanino onde não foi executado poço para colocação de elevador conforme projeto licitado <b>FIGURA 71, 72</b>	Falta acessibilidade para os dois níveis do mezanino devido a não execução do poço de elevador previsto no projeto – não atende NBR 9050	CORRETIVA Projetar nova rota acessível garantindo a acessibilidade em toda a edificação pública, conforme leis vigentes	Curto prazo 12 meses
	Única rampa de acesso PNE não possui guarda corpo e corrimão <b>FIGURA 62</b>	Acesso ao embarque e desembarque é único local com inclinação suficiente para servir de rampa para PNE, porém não possui guarda corpo e corrimão. Não atende NBR 9050.	CORRETIVA Projetar nova rota acessível garantindo a acessibilidade em toda a edificação pública, conforme leis vigentes	Curto prazo 12 meses
	Lavatório no banheiro que deveria ser acessível, porém não atende NBR 9050. No	Modelo do lavatório do banheiro e obstáculos no interior dos banheiros	CORRETIVA Projetar nova rota acessível garantindo a acessibilidade de pelo menos um sanitário que pode ser compartilhado (masculino e feminino).	Curto prazo 12 meses

FIGURA 71 vista do mezanino onde não foi executado poço para colocação de elevador conforme projeto licitado

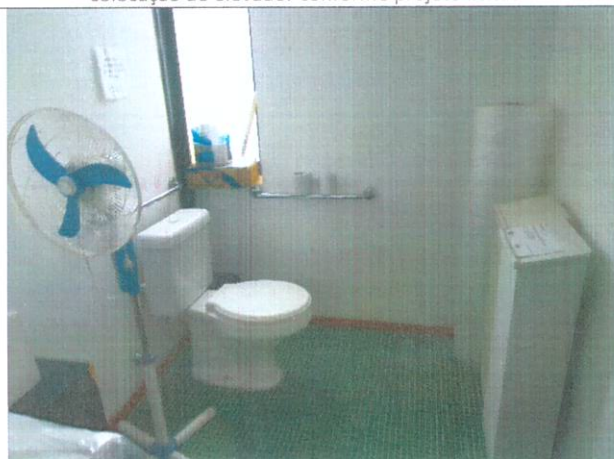
lavabo adaptado PNE há obstáculos que impedem o giro 180° da cadeira de rodas <b>FIGURA 73, 74</b>	não atendem a NBR 9050.		
<b>Telhado e forro</b>	No oitão da fachada - faltam telhas e acabamento na cumeeira – ponto de ingresso de água Fissura no fechamento entre a telha e a estrutura de sustentação do telhado. <b>FIGURAS 12, 60</b>	Falta de manutenção preditiva.	MANUTENÇÃO PREDITIVA Deverá ser feita revisão das telhas com complementação e substituição de peças danificadas. As fissuras deverão ser corrigidas conforme orientação acima.	Urgente 6 meses
	Claraboia executada em madeira, com vidro com acúmulo de detritos - função de iluminação reduzida <b>FIGURAS 32, 33</b>	Claraboia foi executada em madeira e vidro. A madeira é material inadequado, pois não possui isolamento, permitindo ingresso de água ao interior da edificação e danificando os forros.	SUBSTITUIÇÃO Deverá ser instalada nova claraboia com material adequado que seria cimentício, fibra, metálico ou acrílico. A claraboia deverá possuir possibilidade de abertura e vedação nas emendas. Além disso entre a claraboia e o telhado deverá ser instalado rufo e calha de alumínio.	Urgente 6 meses

FIGURA 74 vista do lavabo adaptado PNE onde há obstáculos que impedem o giro 180° da cadeira de rodas

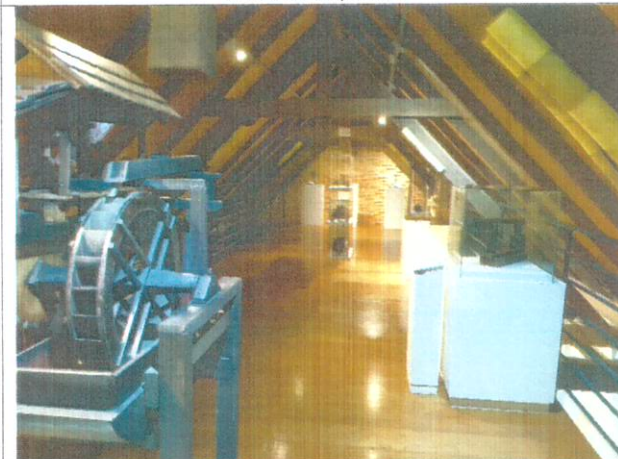
pode-se ver que algumas madeiras sofreram pequeno deslocamento <b>FIGURA 38, 47, 48, 77</b>	qual houve pequena movimentação, indicada por fissura na parte externa.	parafusada na estrutura existente ou soldada, devendo ser avaliado por empresa e profissional especializado em estrutura metálica. Utilizar peças metálicas nas emendas, nos locais onde há rachaduras, nos locais onde as peças estão desencaixadas. Para isso deverá ser removida a telha desta cobertura por completo e realizadas as emendas. As peças metálicas deverão ser pintadas na mesma cor da estrutura de madeira.	
Outros elementos	Corrimão metálico da escada do mezanino com corrosão da pintura <b>FIGURA 75</b>	Falta de manutenção preditiva	MANUTENÇÃO PREDITIVA Refazer pintura da estrutura metálica nos pontos onde há descascamento de tinta ou corrosão.	Curto prazo 12 meses
	Falta espelho da tomada <b>FIGURA 27</b>	Falta de manutenção preditiva	MANUTENÇÃO PREDITIVA Revisar tomadas e recolocar tampas	Curto prazo 12 meses

FIGURA 77 vista do mezanino próximo ao telhado - pode-se ver que algumas madeiras sofreram pequeno deslocamento
