Relatório Executivo

**2745 - Projeto de Recuperação OAEs Itajaí
OAE 01 - Ponte Marcos Konder**

Obra: Projeto de Recuperação OAEs Itajaí
Ponte: OAE 01 - Ponte Marcos Konder
Local: Itajaí - SC
Cliente: Prefeitura de Itajaí

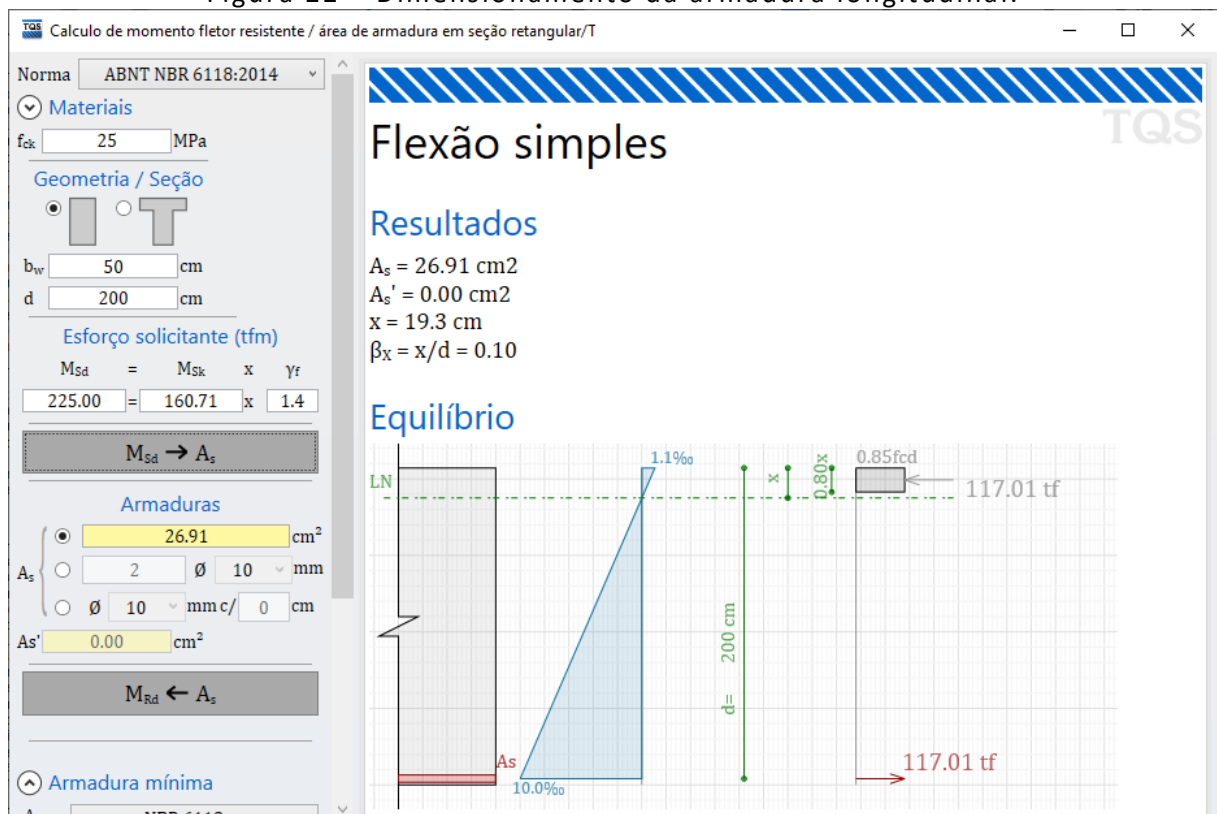
Figura 22 – Dimensionamento da armadura longitudinal.

- Arm. Longitudinal = $6 \varnothing 25 \text{ mm} = 30,00 \text{ cm}^2 > 26,91 \text{ cm}^2$.
- Arm. Transversal = $\varnothing 8 \text{ mm } c/12,5 \text{ cm} = 8,00 \text{ m}^2/\text{m} > 5,13 \text{ cm}^2/\text{m}$.
