Ata 5, sobre obra de restauro existente no 100	
obra:	coroa burlehard / 1902
função:	função cultural de feitor
local:	na base da coroa, 13 partes, sendo 13 partes
projeto:	projeto arquitetônico de restauro
autor:	P1, P2, P3, P4, P5
data:	10/10/2022

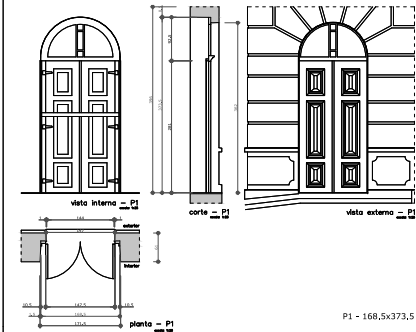
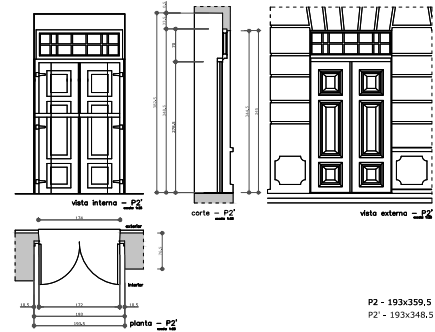
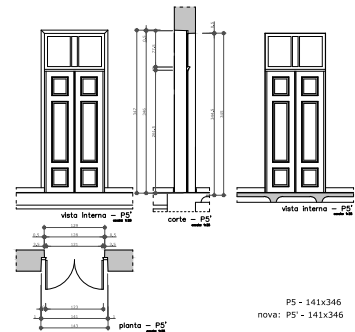
2. receber aplicação de fundo, se necessário, nas partes a serem restauradas;
3. receber aplicação de massa para regularização;
4. receber pintura a óleo, esmalteado, nas seguintes cores:

4.1. cor de fundo da coroa original, e serem definidas nos projetos de restauro as cores para as partes das portas frontais: 4 partes: 1 P4" e 3 P4";
4.2. cor off white: 13 partes e todas as outras 13 partes externas na aplicação;
novas esquadrias em segundo modelo original
as novas esquadrias em modelo original e serem feitas segundo o modelo original existente no 100, 101 e 102;
as 3 partes P2' e uma porta P2' de fachada das portas de segundo pavimento;
estas esquadrias deverão:

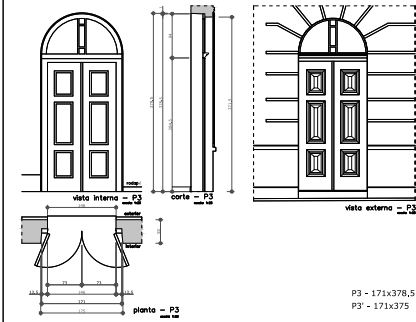
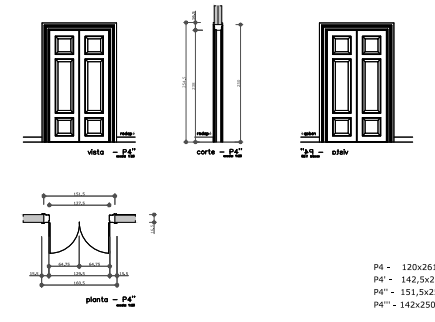
1. ser confeccionadas em madeira com o acabamento, segundo o modelo original e esquadrias correspondentes existentes na aplicação das portas P2' e P2';

2. receber aplicação de fundo;
3. receber aplicação de massa para regularização;
4. receber pintura a óleo, esmalteado, na cor off white.
