OBRA	REFORMA ESTRUTURAL		
EDIFICAÇÃO	CEI Ana da Silva Fontes		
ENDEREÇO	R. Santo Agostinho - Cordeiros, Itajaí - SC, 88310-200		
PROJETO	ARQUITETÔNICO	ARQUIVO	
CONTEÚDO	SALA DE AULA	ETAPA INDICADA	ANTEPROJETO FOLHA ARQ-1/1

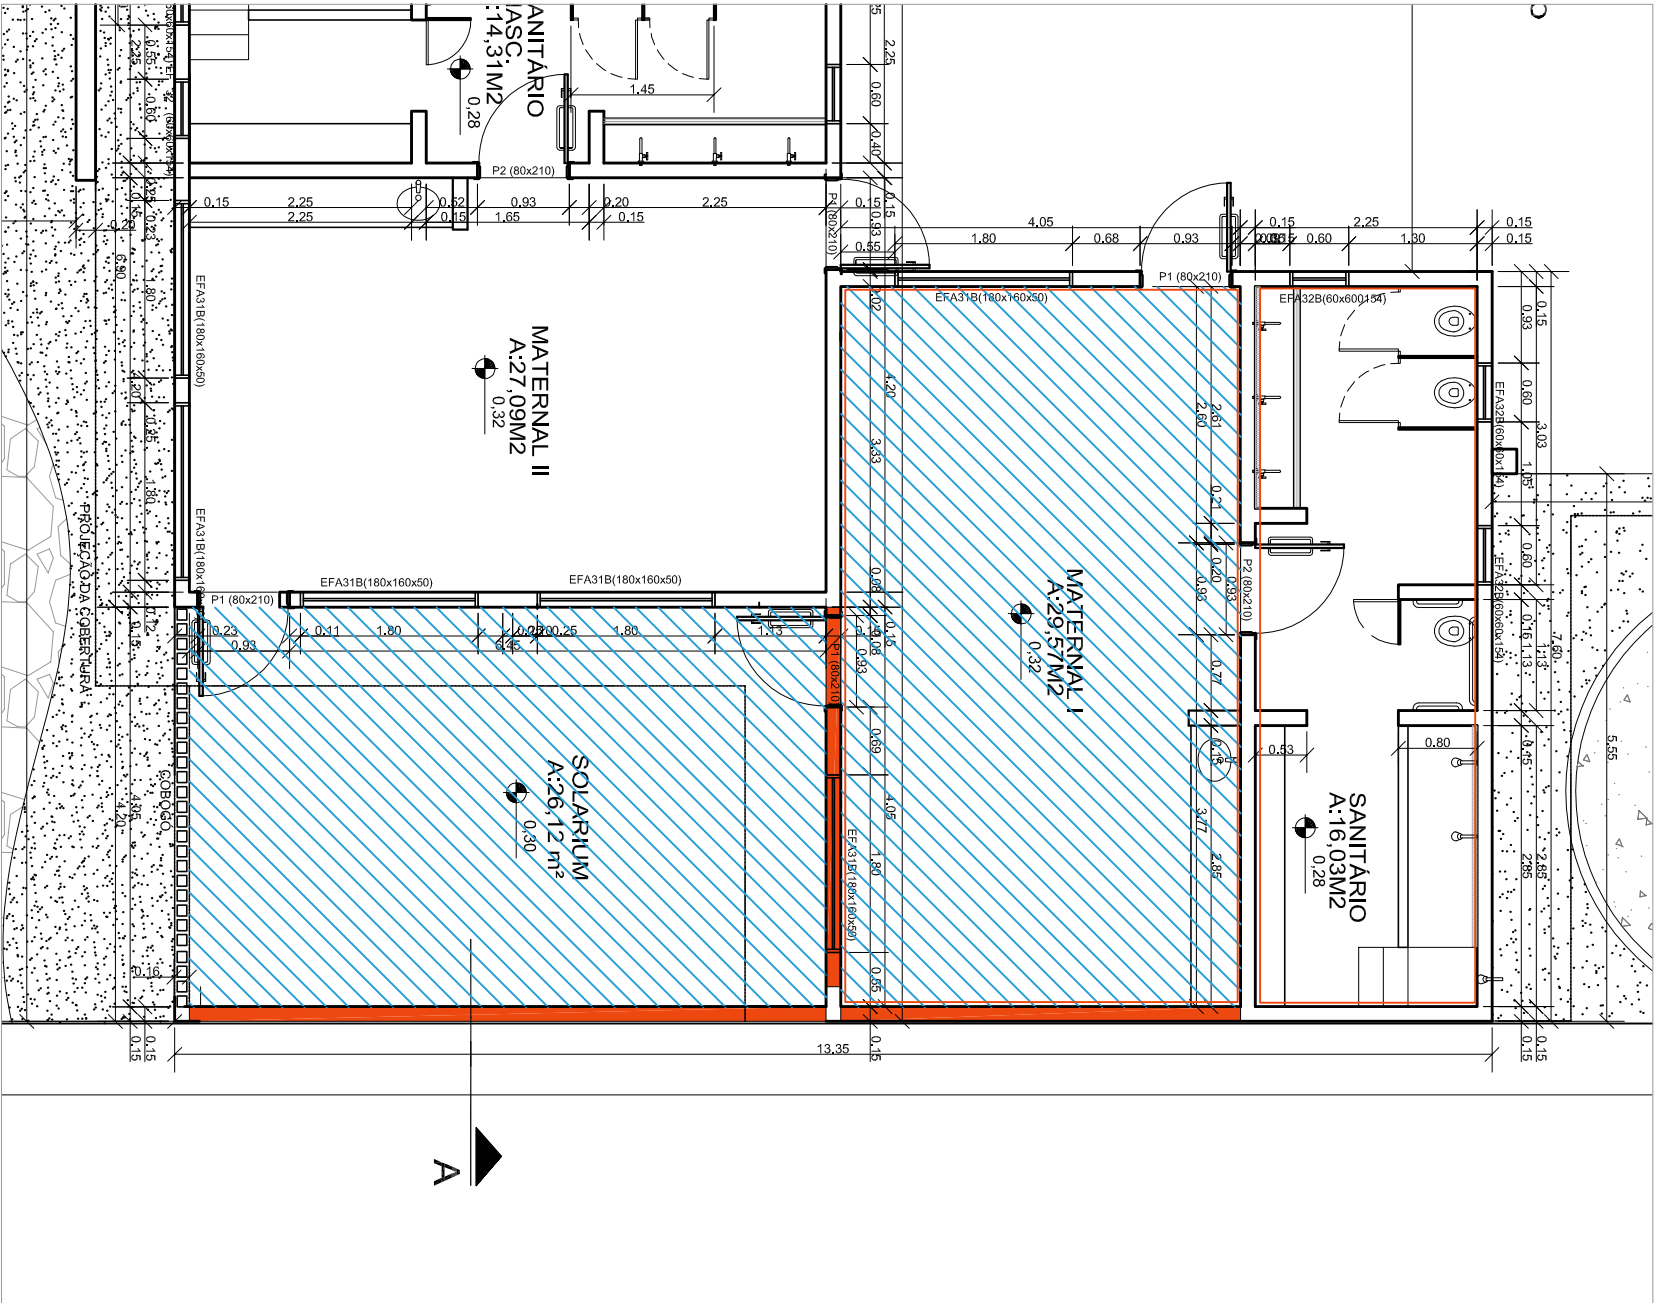
REVESTIMENTOS A SUBSTITUIR

PAREDE DEMOLIR/RECONSTRUIR

PISO DE CONCRETO DEMOLIR/RECONSTRUIR  
SUBSTITUIR 20 CM DE BASE
