**ESTADO DE SANTA CATARINA  
SECRETARIA DO ESTADO DA SEGURANÇA PÚBLICA  
CORPO DE BOMBEIROS MILITAR  
7º BATALHÃO DE BOMBEIROS MILITAR**

**INFORME PERICIAL nº 35859 / 7º BBM / 2026**

**Tipo:** Incêndio

**Nome da Edificação:** Prefeitura Municipal de Itajaí

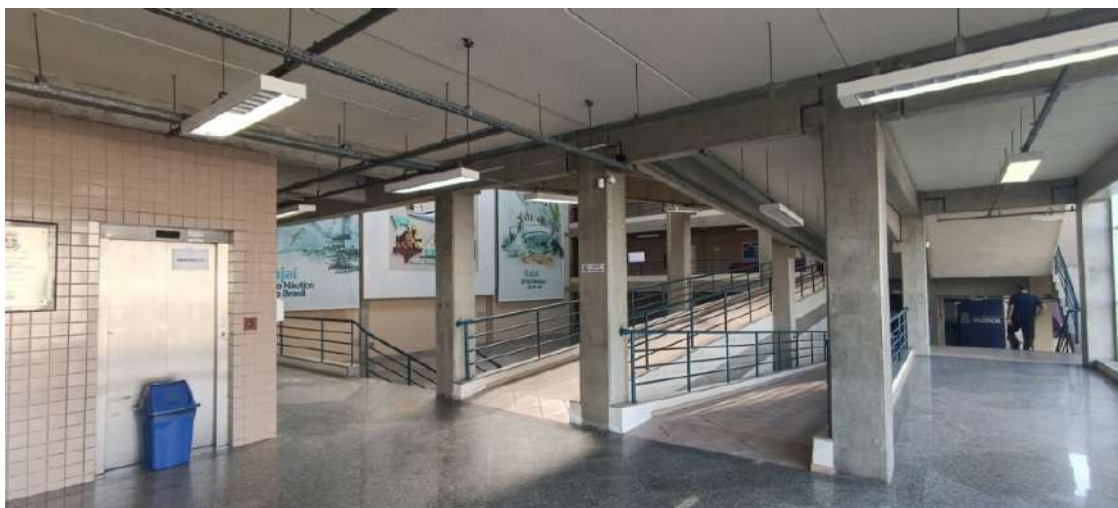
Legenda: Imagem 05 - Hall direcionando às rampas e às escadas de acesso aos pavimentos

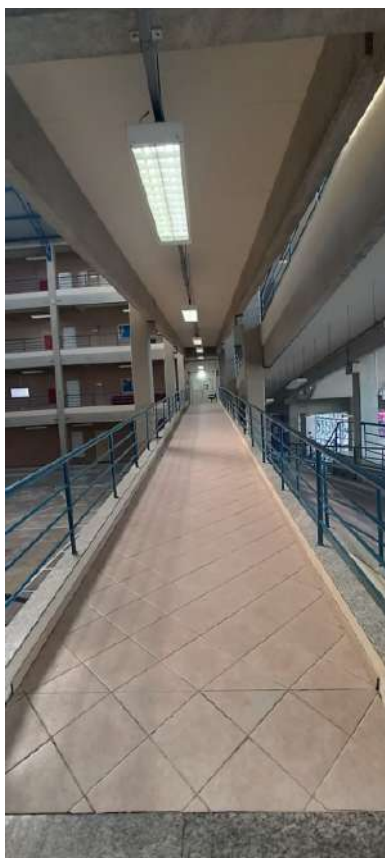
Legenda: Imagem 06 - Rampa de acesso aos pavimentos

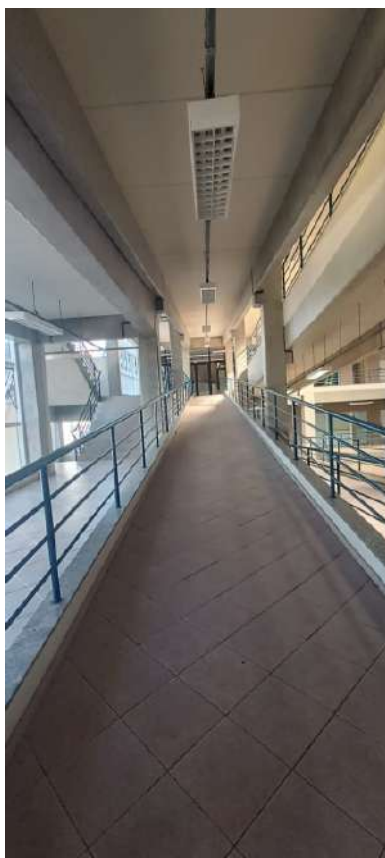
Legenda: Imagem 07 - Rampa de acesso aos pavimentos

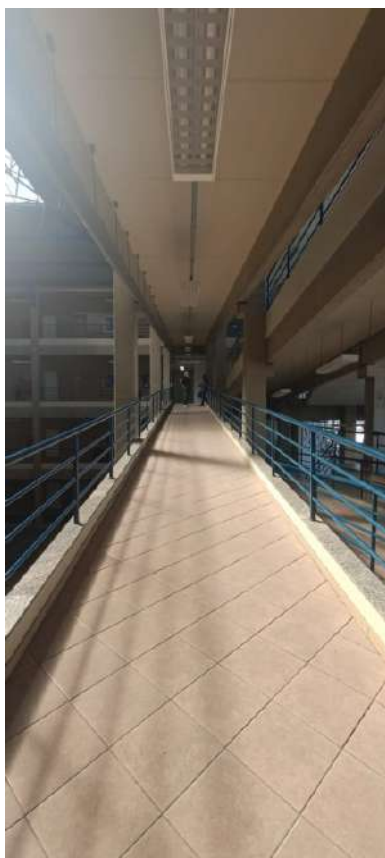
Legenda: Imagem 08 - Rampa de acesso aos pavimentos

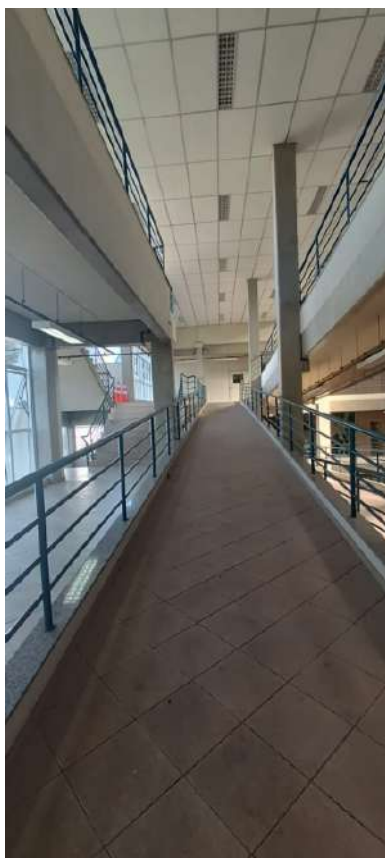
Legenda: Imagem 09 - Rampa de acesso aos pavimentos

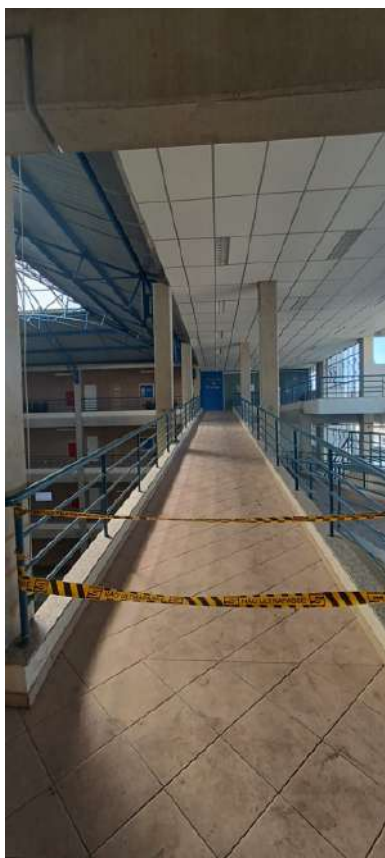
Legenda: Imagem 10 - Rampa de acesso aos pavimentos

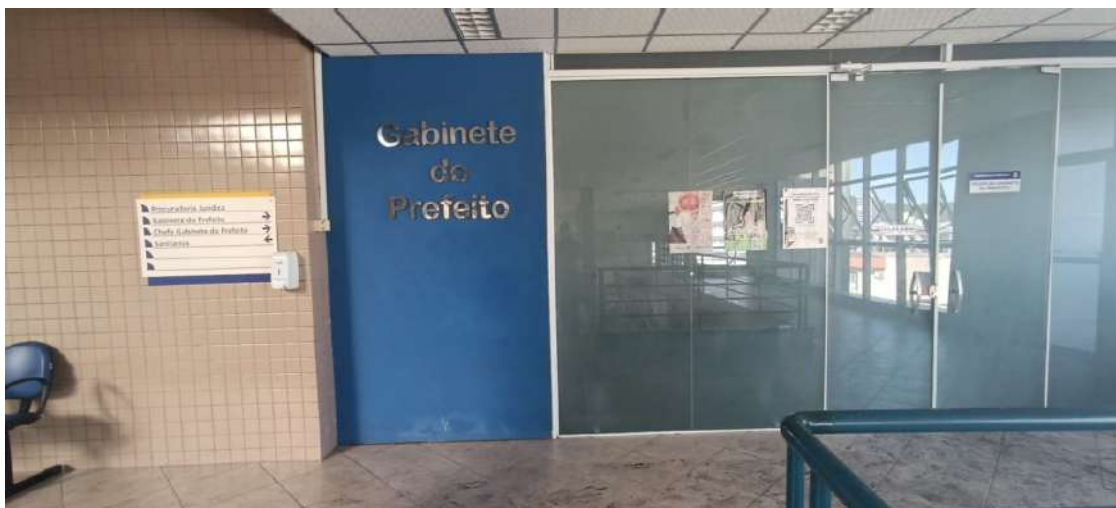
Legenda: Imagem 11 - Porta de acesso à recepção do gabinete do prefeito

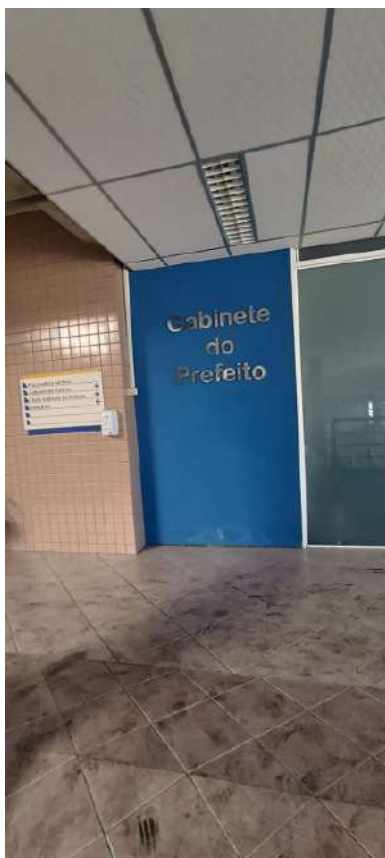
Legenda: Imagem 12 - Porta de acesso à recepção do gabinete do prefeito

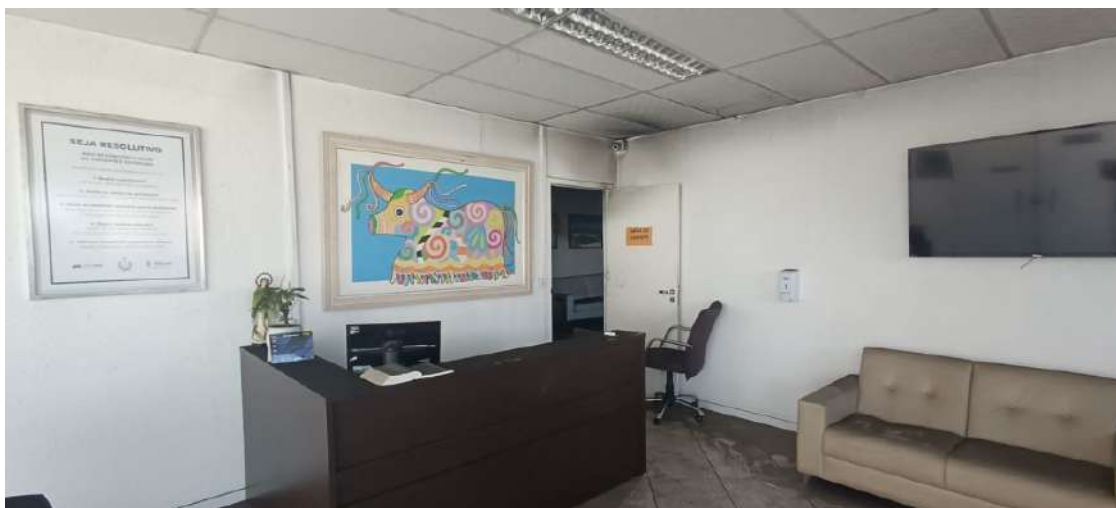
Legenda: Imagem 13 - Recepção do gabinete do prefeito

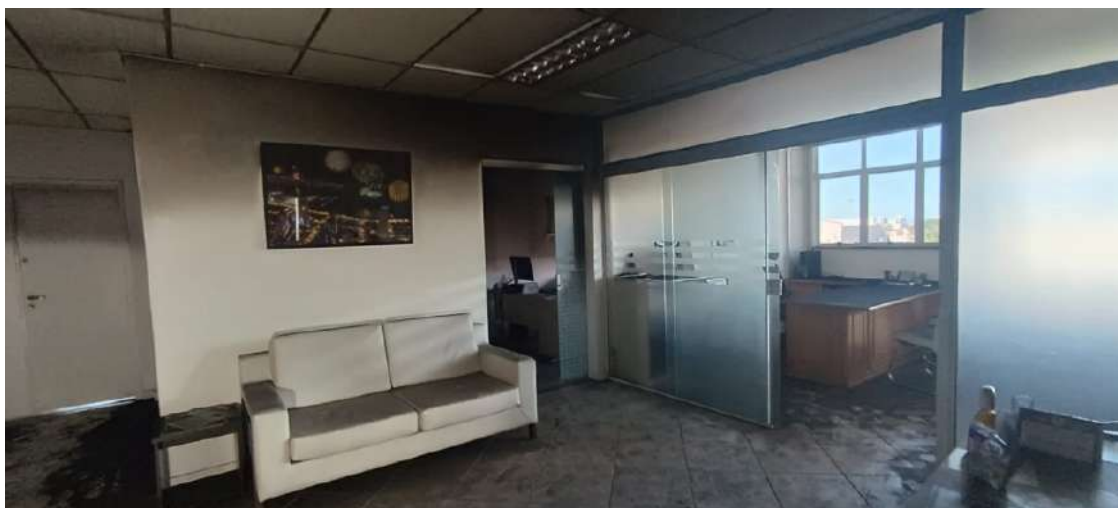
Legenda: Imagem 14 - Antessala - porta de acesso à sala da secretária

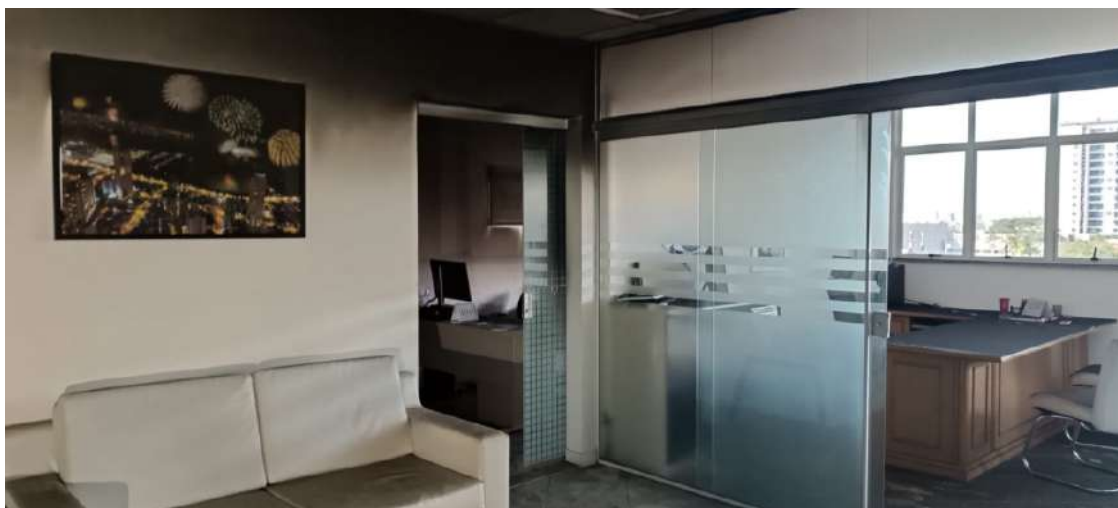
Legenda: Imagem 15 - Antessala - porta de acesso à sala da secretária

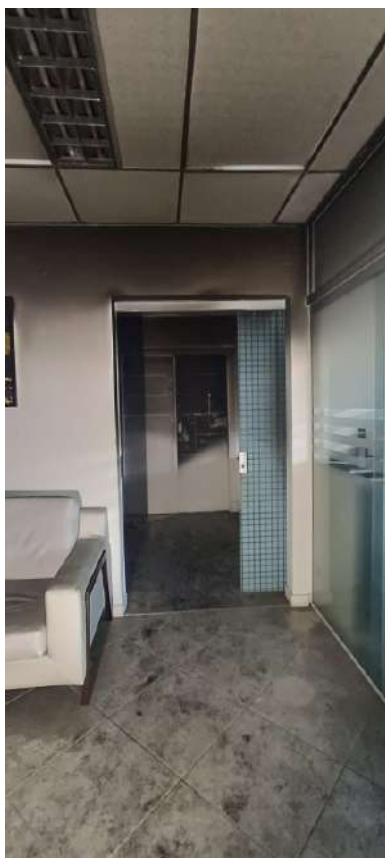
Legenda: Imagem 16 - Porta de acesso à sala da secretária

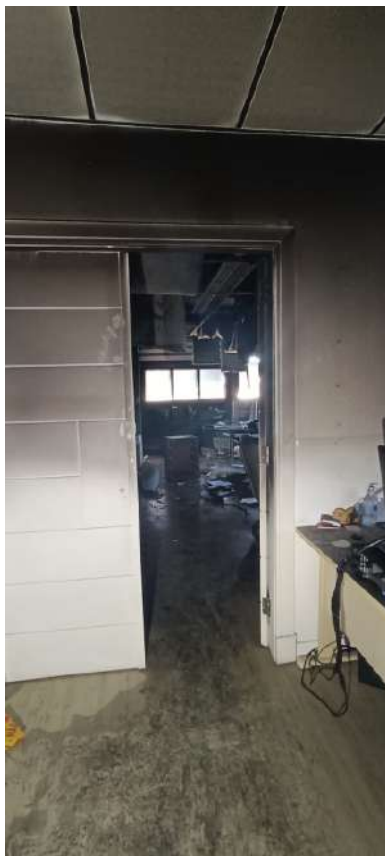
Legenda: Imagem 17 - Antessala - porta de acesso à sala do gabinete do prefeito

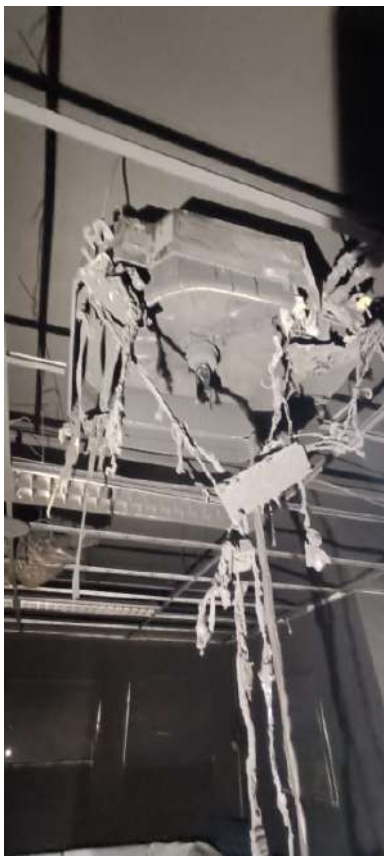
Em outro viés, analisando a condensadora do aparelho de ar-condicionado, constatou-se uma degradação de grande monta (imagens 23 a 30); porém, a fiação interna da citada condensadora se apresentava sem sinais de perolamentos (imagens 31 a 34).

Em análise à condensadora do aparelho de ar-condicionado, constatou-se uma grande degradação (imagens 23 a 30); porém, a fiação interna restou sem sinais de perolamentos (imagens 31 a 34).

Legenda: Imagem 25 - Condensadora do aparelho de ar-condicionado e condutores elétricos dispostos no teto da zona de origem

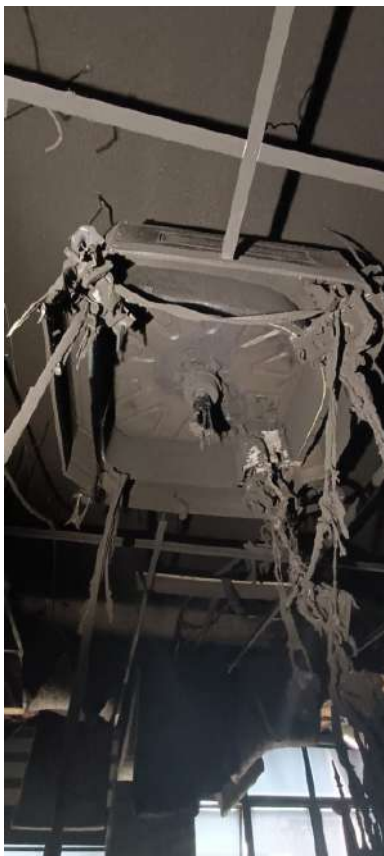
Legenda: Imagem 26 - Condensadora do aparelho de ar-condicionado e condutores elétricos dispostos no teto da zona de origem

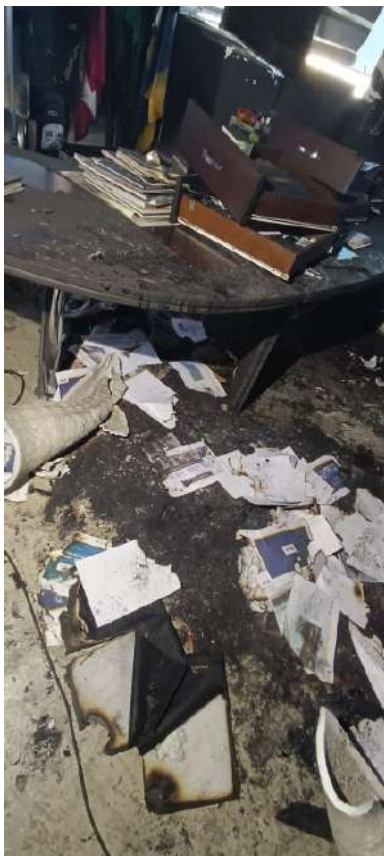
Legenda: Imagem 48 - Restos da condensadora do aparelho de ar-condicionado que caíram sobre a mesa e o piso

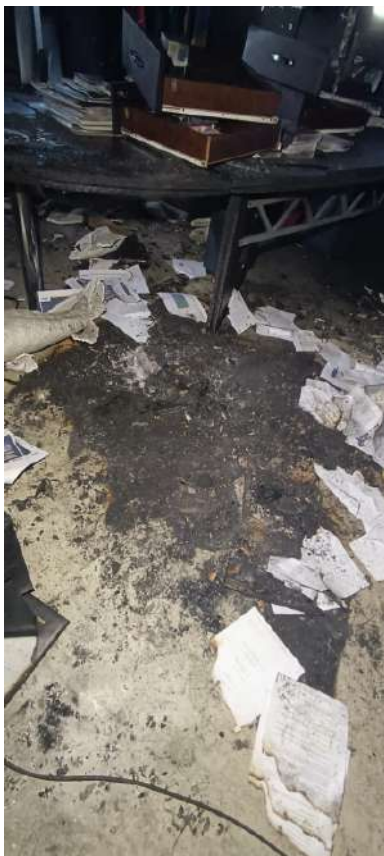
Legenda: Imagem 49 - Restos da condensadora do aparelho de ar-condicionado que caíram sobre a mesa e o piso

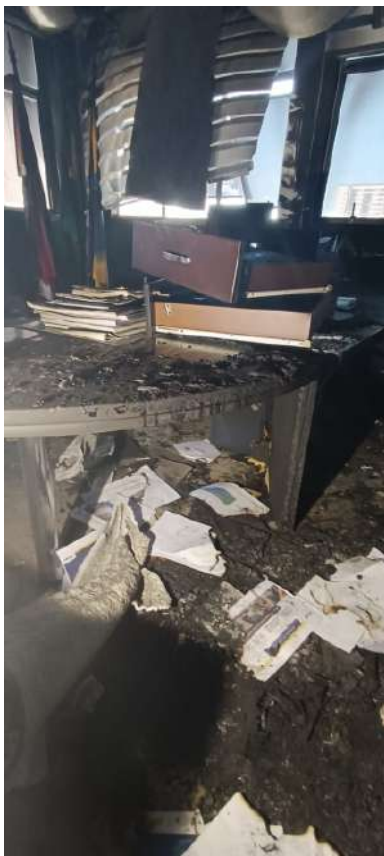
Legenda: Imagem 50 - Restos da condensadora do aparelho de ar-condicionado que caíram sobre a mesa e o piso

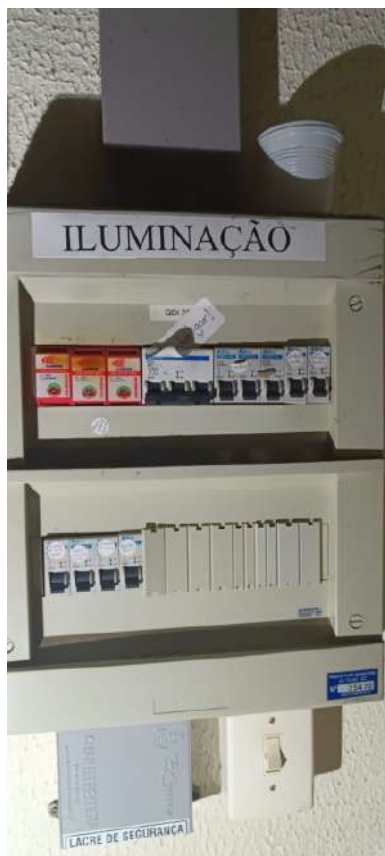
Legenda: Imagem 70 - Caixa de disjuntores

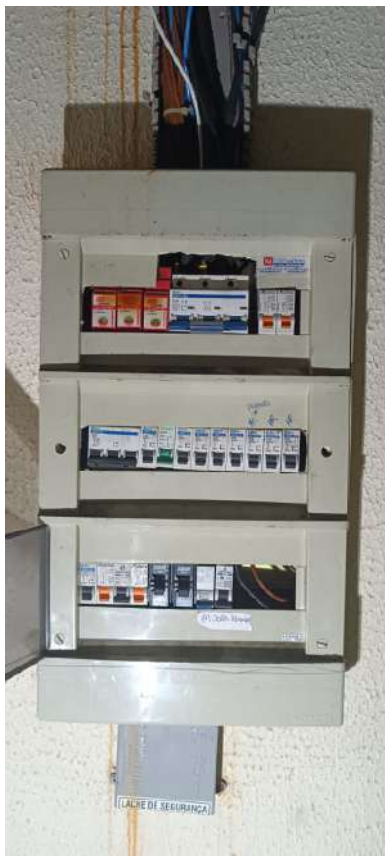
Legenda: Imagem 71 - Caixa de disjuntores

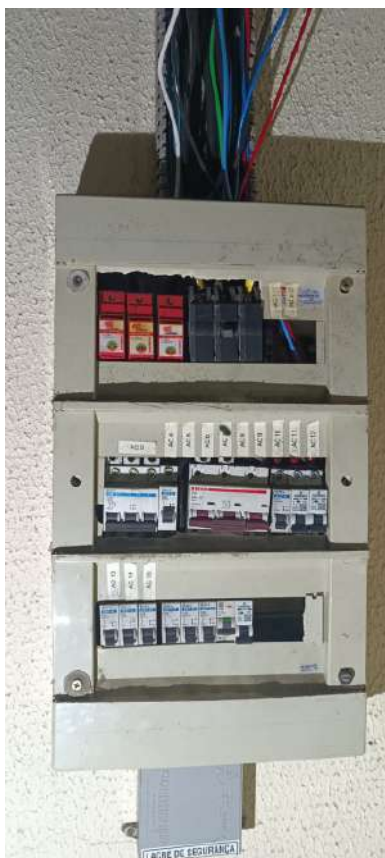
Legenda: Imagem 72 - Caixa de disjuntores

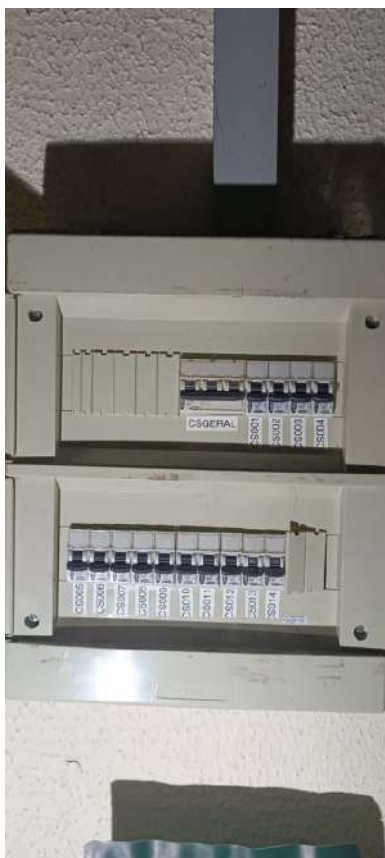
Legenda: Imagem 73 - Caixa de disjuntores

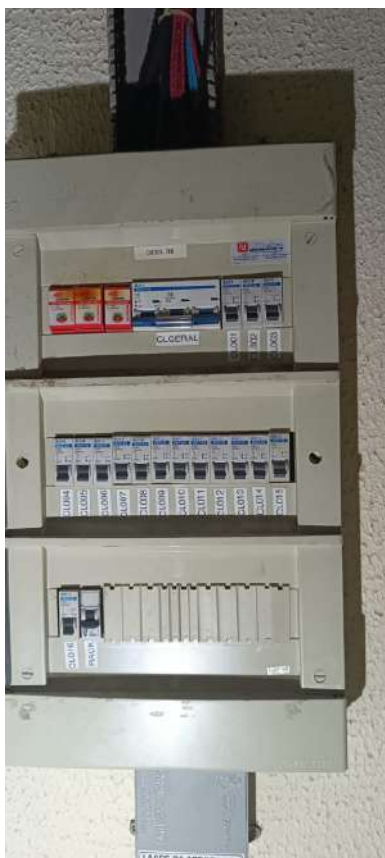
Legenda: Imagem 74 - Caixa de disjuntores
